Zpráva o provedení stavebně technického průzkumu objektu Orlí 5 v Brně

Objednatel: Ing. arch. Michal Palaščík
Lidická 9
602 00 Brno

Zhotovitel: Průzkumy staveb s.r.o.
Lísky 1000/44
624 00 Brno

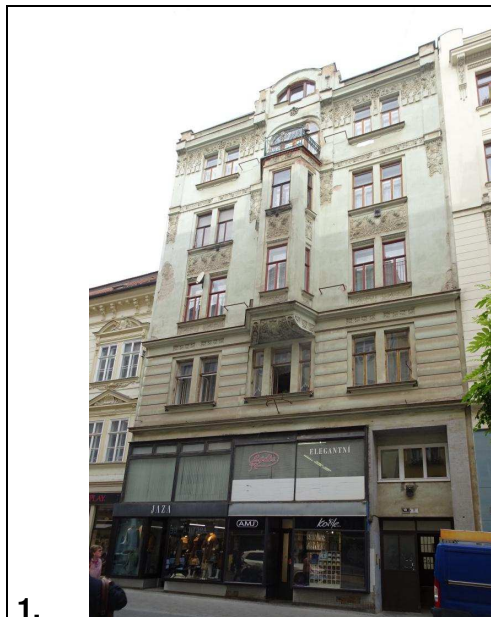
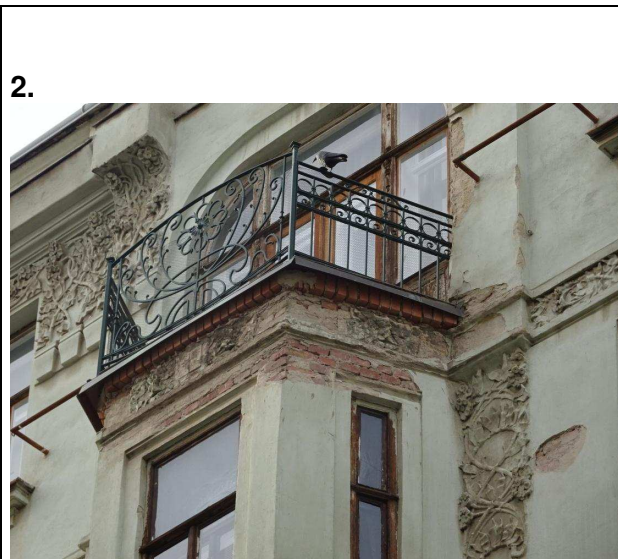
Zkoumaný balkon v 6.NP je umístěn v horní části dvoupodlažního arkýře a uzavírá ho, foto č.1 - 4.

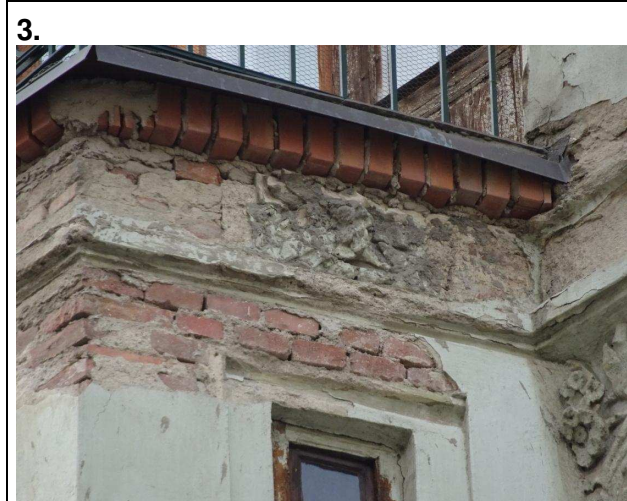
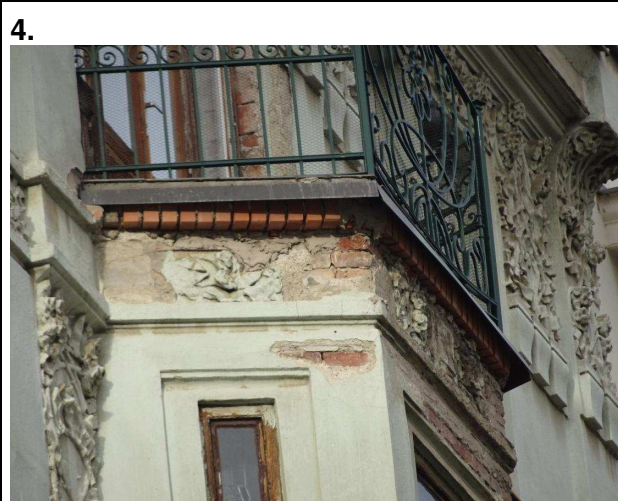
Podlaha balkonu je provedena z keramické dlažby, foto č.5. Ukončení keramické dlažby při obvodu je provedeno neodborně - dlažba není řádně podmazaná, leží místy jen na měděném plechu okapnice, který rovněž není při okraji řádně podložen, foto č.3, 4.
