## D.1.1 – Architektonicko – stavební řešení

### Část: Stavebně technický průzkum

**Vypracování prováděcí projektové dokumentace na opravu ZTI v domech, Křížová 6, Pekařská 88, Francouzská 12, Vinohrady 28, Vídeňská 38, Vídeňská 36**  
**Objekt: Křížová 6**

04/2024

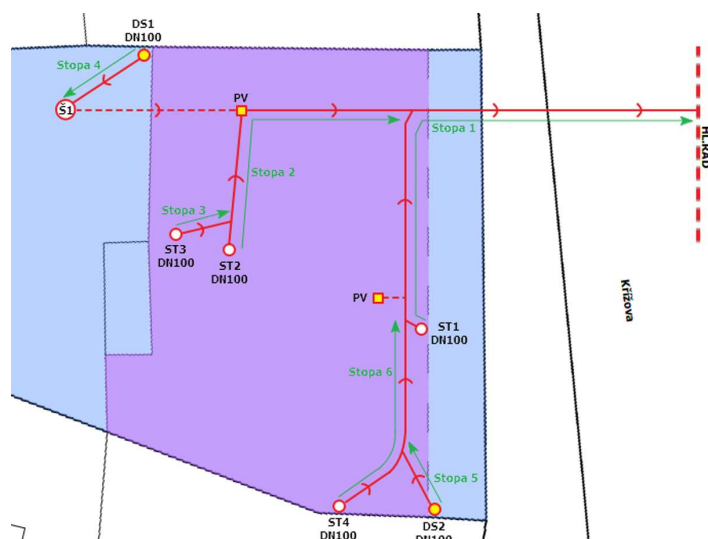
Plánek provedených kamerových kontrol ležaté kanalizace:

Stávající ležatá kanalizace v objektu je vedena pod podlahou v 1.PP. Potrubí je z litiny DN100 případně kameniny. Na vedení potrubí se objevují značné závady, které mohou mít za následek průsak odpadních vod do podlaží. Koroze potrubí je značná a potrubí vykazuje závady a praskliny. V kanalizaci se nachází pevné překážky. Na ležatou kanalizaci jsou napojeny i dešťové vody. Samotná přípojka je trvale z části zavodněná a neplní tak svoji funkci – rychlého a bezproblémového odtoku odpadních vod z objektu.
