## Městská část Brno-střed

ČGS-441/21/117\*SOG-441/0118/2021

12. března 2021

### **Aktualizované posouzení svahové nestability skalního masivu 24-32-24/3 na křižovatce ulic Grohova a Úvoz**

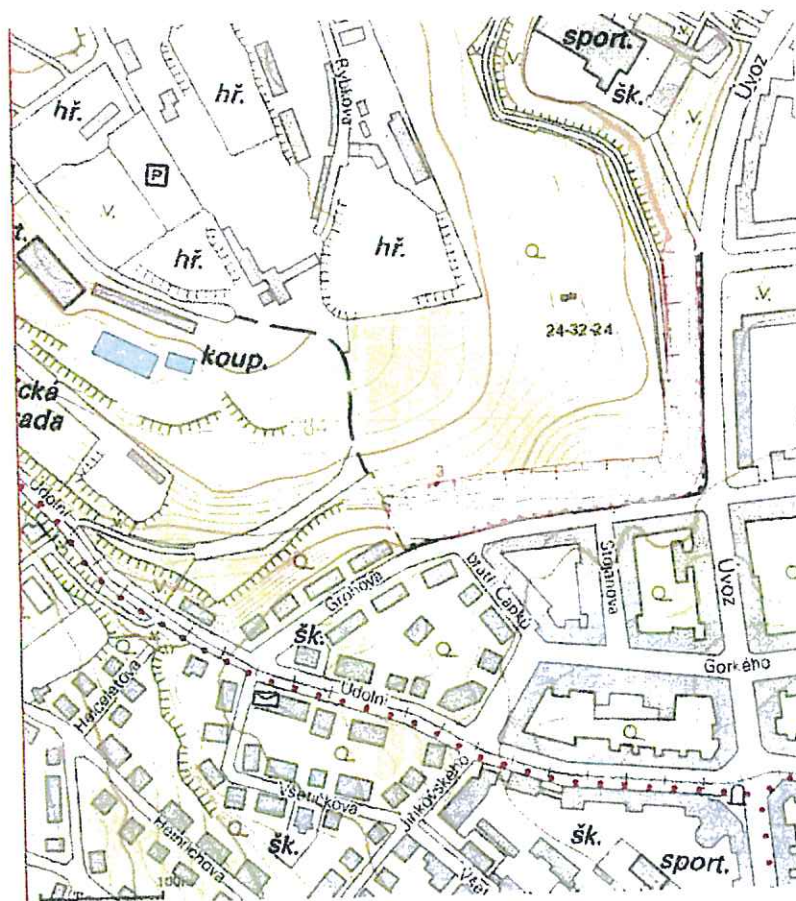
Obr. 1. Zákres skalního řízení 24-32-24/3 na křižovatce ulic Grohova a Úvoz v Registru svahových nestabilit ČGS.

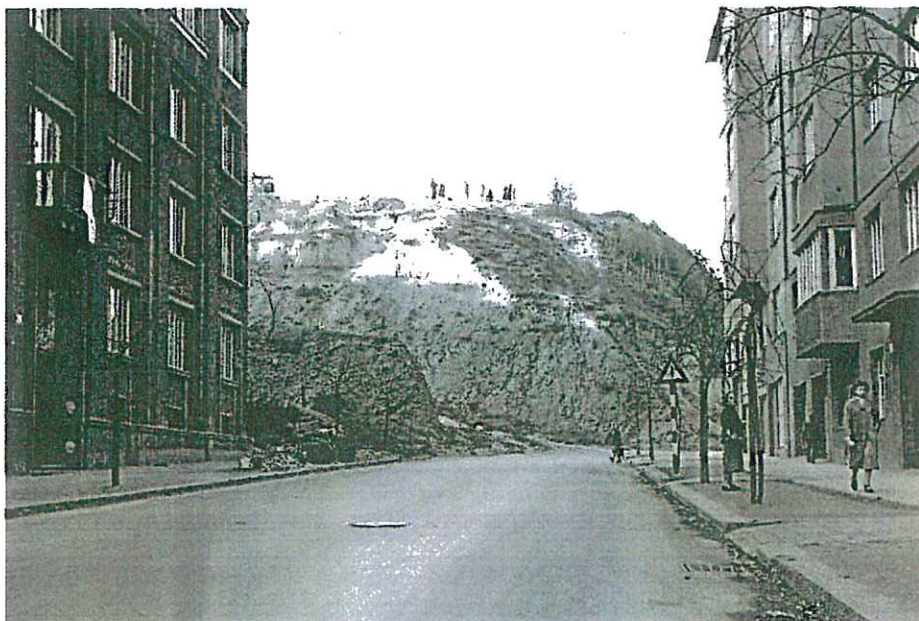
Obr. 2. Pohled z ulice Úvoz směrem k jejímu dnešnímu křížení s ulicí Grohovou. Skalní svah před stavebními úpravami. Vlevo bytový dům čp. 422 pro zaměstnance Báňské a hutní společnosti od arch. Karla Lehmanna z roku 1923, rohový dům čp. 130 dosud nestojí (foto Archiv města Brna).
