ODBORNÝ STATICKÝ POSUDEK  
STÁVAJÍCÍHO STAVU NEMOVITOSTI  
KUŽELNA, VEVEŘÍ 451/4, BRNO,  
p.č.334/1 k.ú. Veverí

Dne 16. 1. 2025 byla provedena odborná statická obhlídka nemovitosti na adrese  
KUŽELNA, VEVERČÍ 451/4, BRNO, p.č.334/1 k.ú. Veverčí.

Důvodem obhlídky bylo vyhodnocení rizik z viditelných prasklin – poruch na  
objektu.

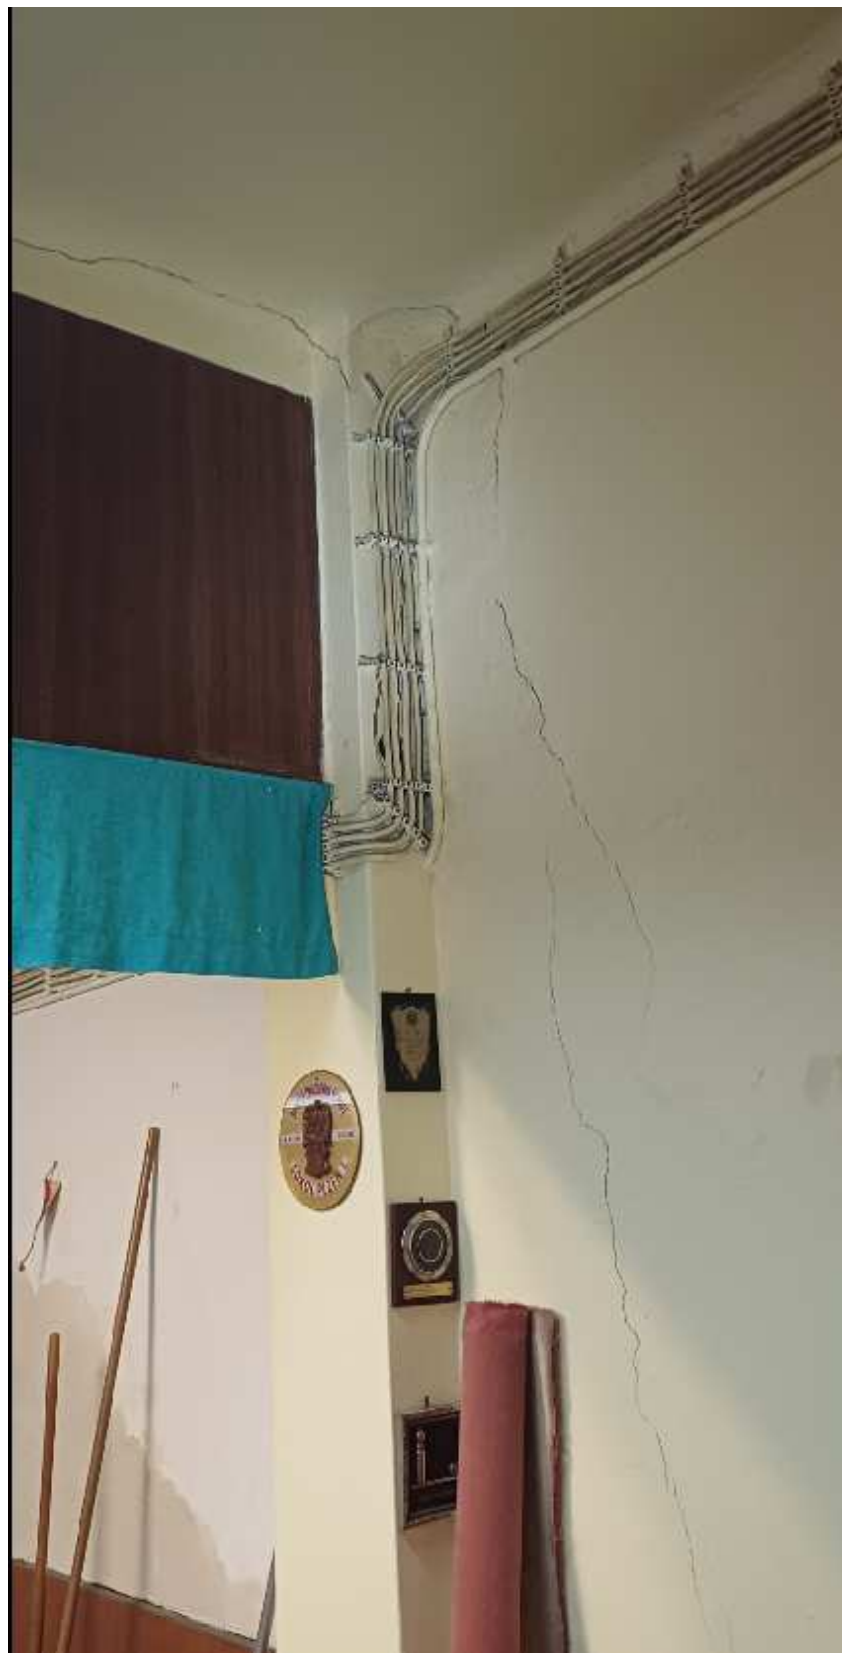
Prasklina je v celé šířce objektu a výskyt a tvar trhlin v pravé stěně značí,  
že sedání nižšího objektu je po celé šířce (obě nosné stěny)

1. Řádné založení objektu, případně jeho sanaci tak, aby dále nedocházelo k dalšímu nadlimitnímu sedání objektu (mikropilotáž, zesílení základů na etapy apod.)

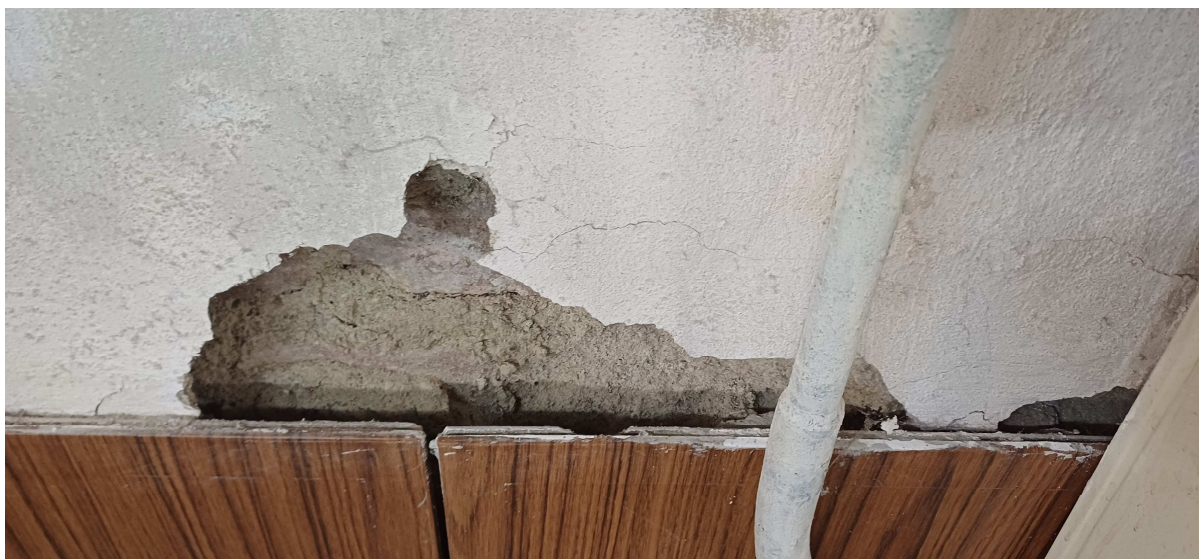
Pravá stěna je v době obhlídky suchá, omítka opadaná a obklad zdegradován od vody

2. Zaizolování nosných stěn proti vodě a zemní vlhkosti (doporučuji před samotnou izolací zpracovat radonový průzkum a na základě výsledku měření, zvolit vhodný způsob izolace.

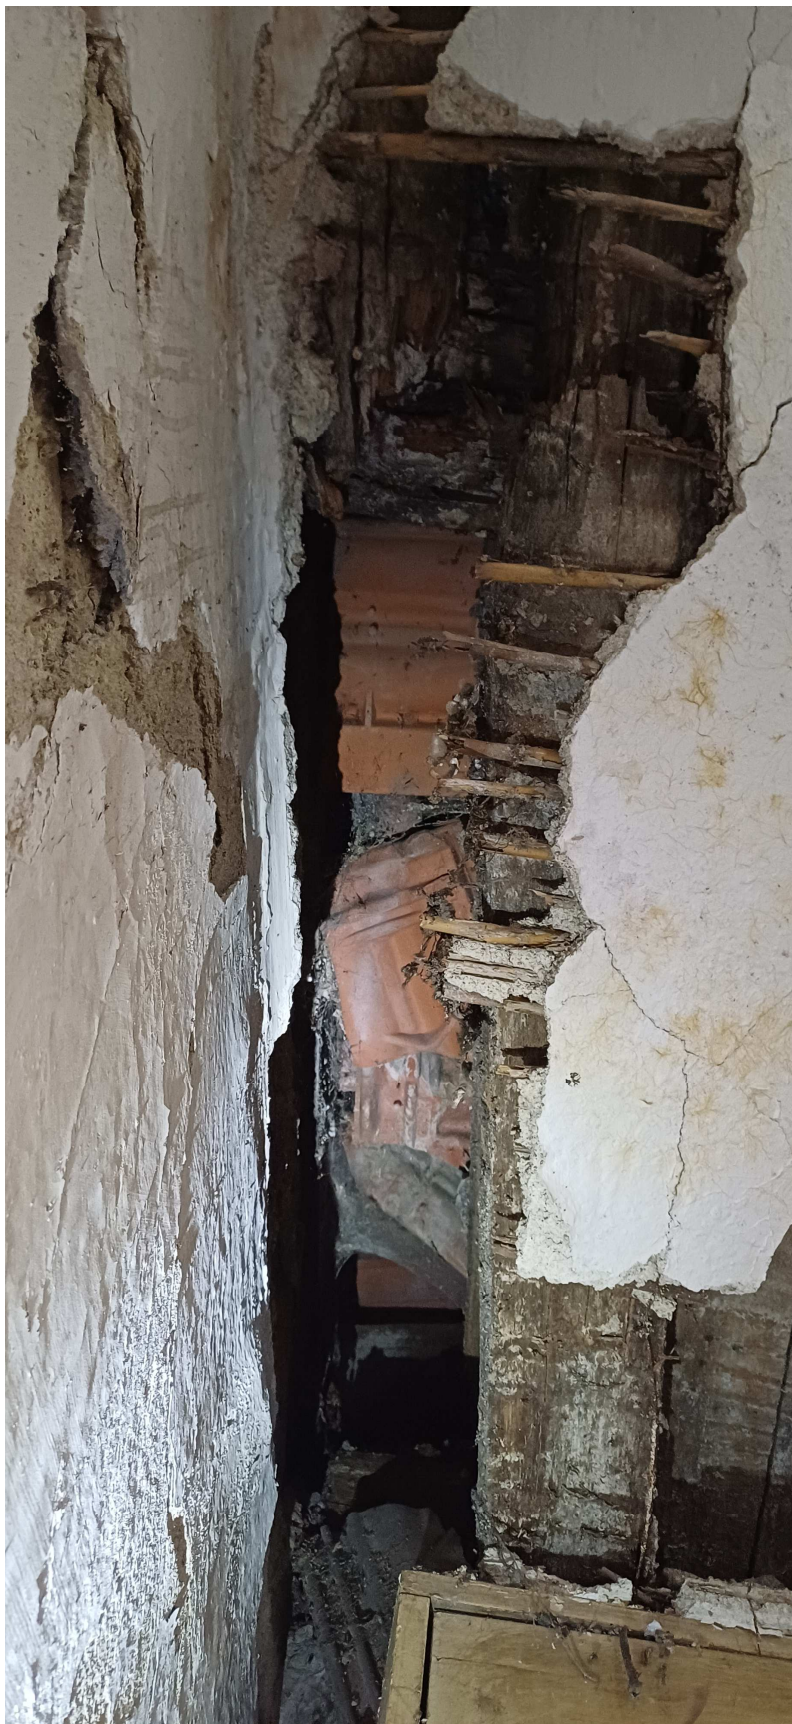
Levá zadní stěna – u mechanizace s kuželky

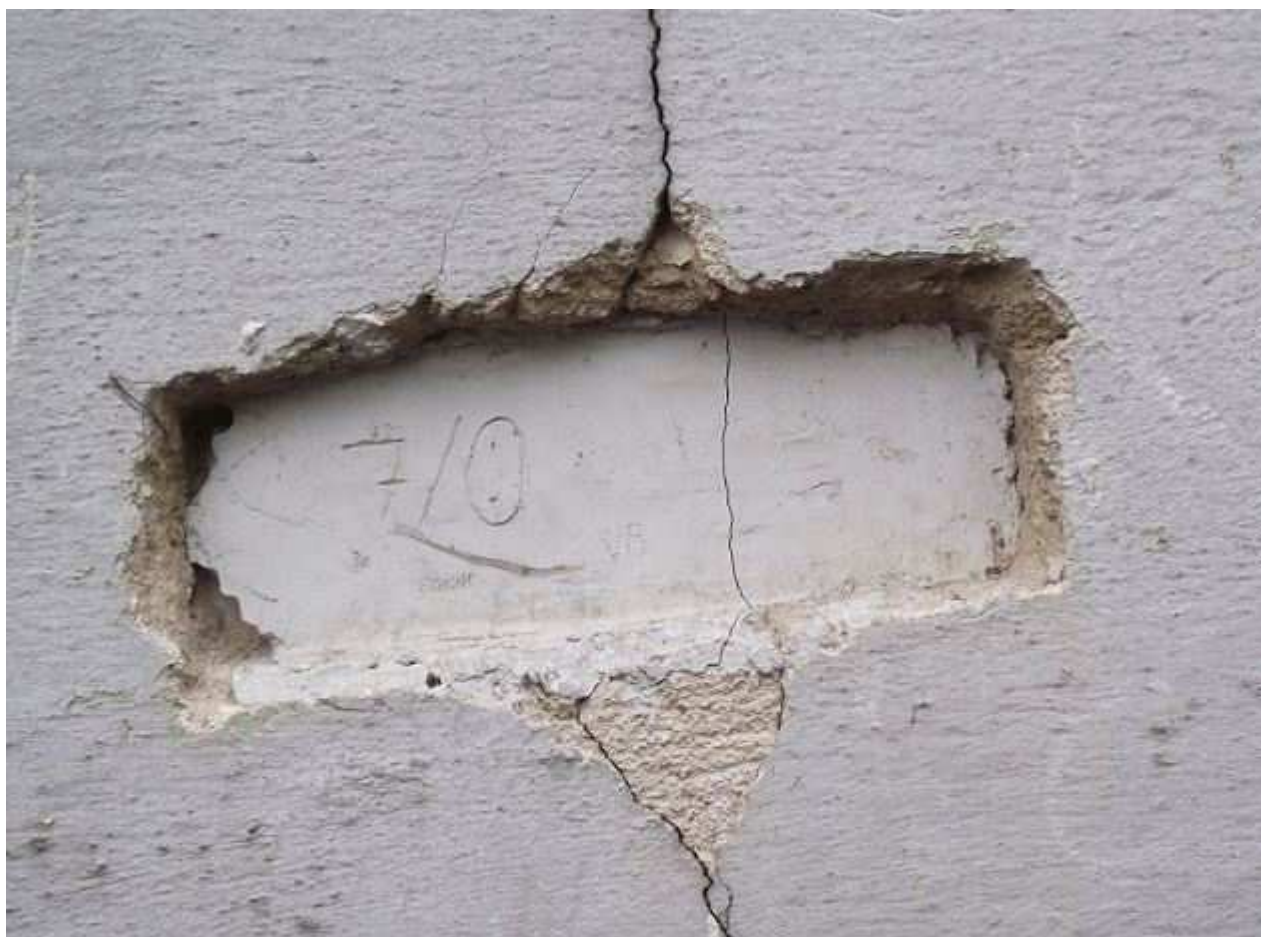
Sádrové terče /sádrové destičky/ se instalují na zdravé zdivo zbavené omítky, očištěné od prachu a nesoudržných součástí a mimo mastná nebo nepřilnavá místa. Před aplikací sádry na zdivo je nutné zdivo zvlhčit, neboť je bezpodmínečně nutné, aby došlo k dokonalému přilnutí sádry k podkladu po obou stranách trhliny. Namíchá se hustá sádra a pomocí špachtle se nanese na zdivo v tloušťce cca 10mm a zhruba v obdélném tvaru o rozměru cca 80x150mm až 100x200mm. Delší rozměr terče situovat kolmo na trhlinu.

Do destičky se vyryje datum osazení a identifikační číslo destičky, pod kterým je hodnocena. Datum osazení a číslo destičky se zaznamená jako počáteční zápis v kontrolním protokolu. Uprostřed destičky je vhodné vyznačit rysku, která usnadní měření a vyhodnocování nových pohybů trhliny.

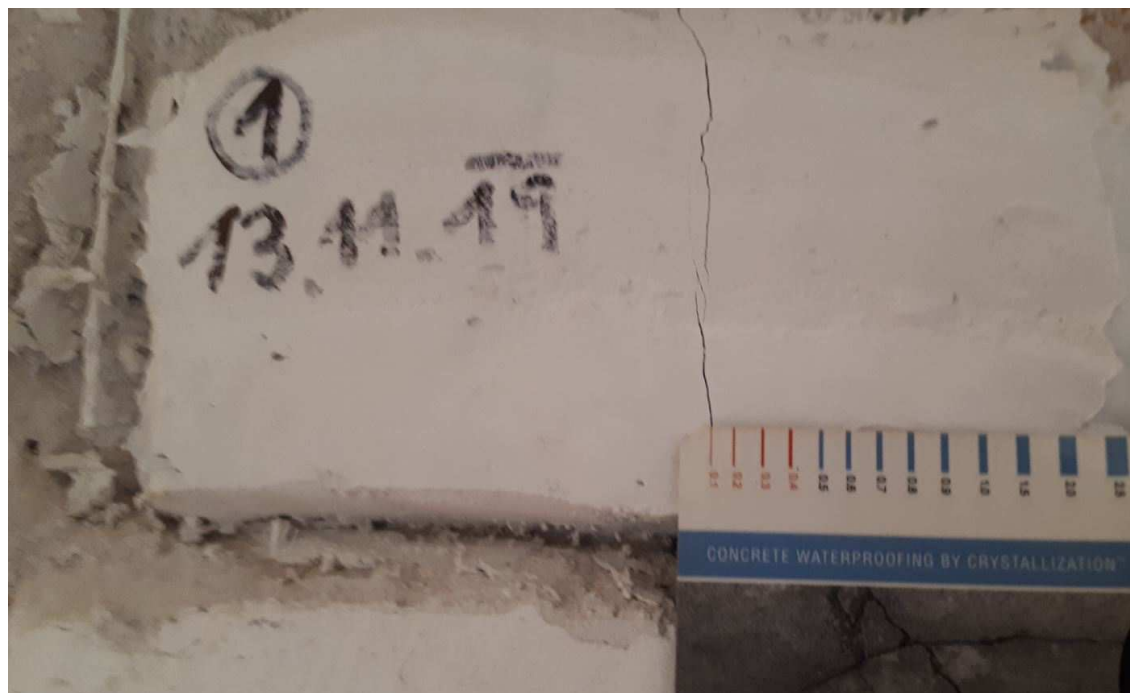
Typickým výstupem do kontrolního protokolu je fotografie terče s přiloženým poměrným měřítkem. Naměřené hodnoty je třeba analyzovat z hlediska míry ovlivnění teplotou, průběhu zatěžování, či stavební činnosti v blízkosti objektu.
