# ZŠ A MŠ BRNO, KŘENOVÁ 21, objekt Mlýnská 27

Znalecký posudek na celkový stav domu vč.statického posouzení a odhadu nákladů na opravy

Ing.Vladan Henek

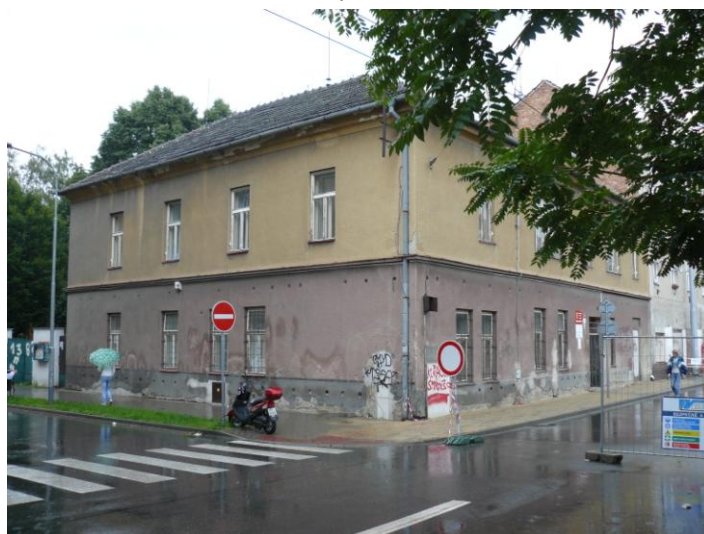
- Poškozené kordonové římsy bez oplechování
- Zatékání dešťové vody z prostoru za severní stěnou od sousedního bytového domu
- Chybějících nebo poškozených okapů

Příčina poškozených částí obvodového zdiva je mimo vztlínající vlhkosti zvýrazněna zatékáním dešťové vody díky poškozeným římsám a nebo zcela chybějícím klempířským prvkům

Obr.č.21 – celkový pohled na dvorní fasádu: poškozený sokl, špatně vyřešené napojení zpevněných ploch, stékání dešťové vody po fasádě díky neoplechovaným římsám a poškozeným okapům
