## ZPRÁVA O PROVEDENÍ STAVEBNĚ TECHNICKÉHO PRŮZKUMU OBJEKTU BYTOVÉHO DOMU KŘENOVÁ 57 V BRNĚ

**Brno, prosinec 2016**

Zhotovitel : Průzkumy staveb, s.r.o.  
Lísky 1000/44  
624 00 BRNO

Objednatel : Statutární město Brno  
Dominikánské náměstí 196/1  
602 00 BRNO

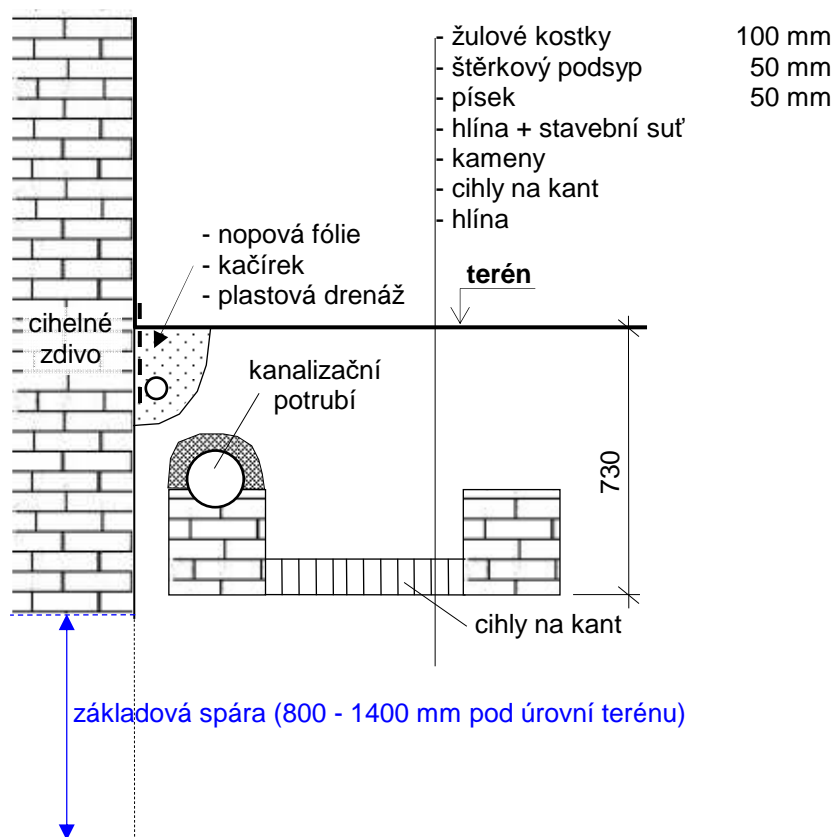
**K1**

- Sondou nebyla zjištěna základová spára z důvodu omezeného přístupu v místě sondy.
- Pomocí několika vrtů bylo alespoň stanoveno rozmezí, kde s jistotou základová spára je (modře vybarveno ve schématu)

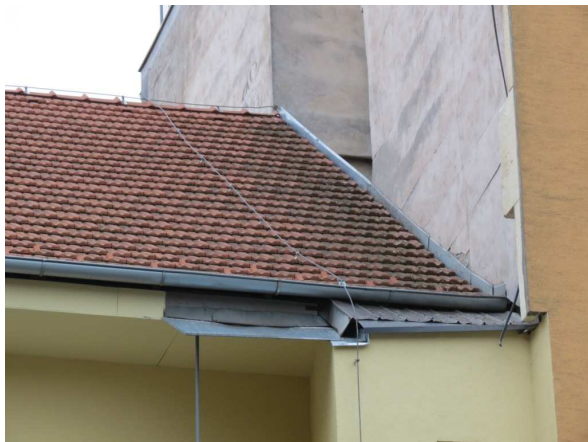
- Krovky jsou zaneseny starým letitým mastným prachem, pavučinami, místy zasypány sutí, husem atd.
- Střešní krytina je v dobrém stavu, byla při poslední opravě krovů vyměněna, foto č.0 (titulní list), 13. Pouze místy je mírně porostlá mechy.

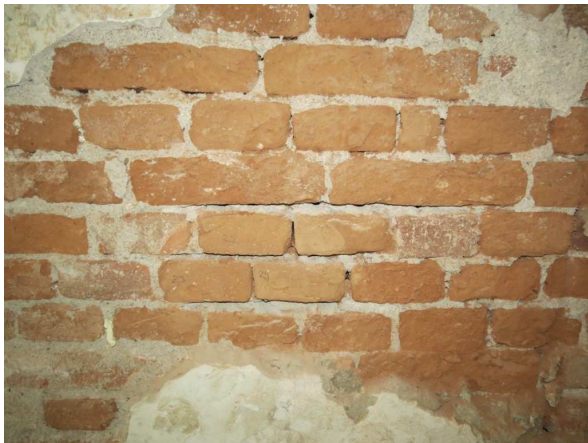
- Nízká pevnost zdiva objektu je způsobena špatnou kvalitou použitých cihel - jsou porézní, měkké a narušené trhlinami, místy byly použity i úlomky cihel, foto č.38 – 45.

- Místy bylo zjištěno, že spáry nejsou ve zdivu důkladně vyplněné maltou, foto č.41, 43.
- Zdivo v 1.PP i cihelné klenby jsou výrazně degradované vlhkostí a zmrazovacími cykly. Mnoho cihel se již výrazně rozpadá, foto č.44, 45!

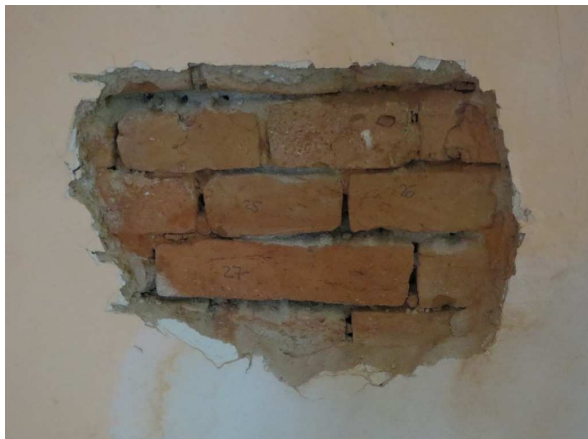
44.

- Výrazně degradované zdivo vlivem vlhkosti a zmrazovacích cyklů v úrovni 1.PP, foto č.44 - 46. Cihly se na mnoha místech rozpadají!
- Vlhkost ze zdiva proniká do celé plochy kleneb nad 1.PP, foto č.44.

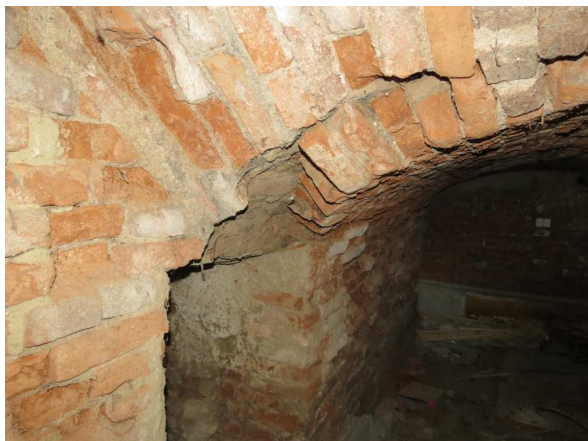
48.

- Rozpadá se nosné zdivo vynášející schodiště v úrovni 1.PP, foto č.46, 49 - 51!!! Cihelné zdivo je poškozeno do hloubky. Nutno přezdíť!**
- Klenebný pas v úrovni 1.PP byl mechanicky poškozen při provádění rozvodů vody, foto č.47, 48!

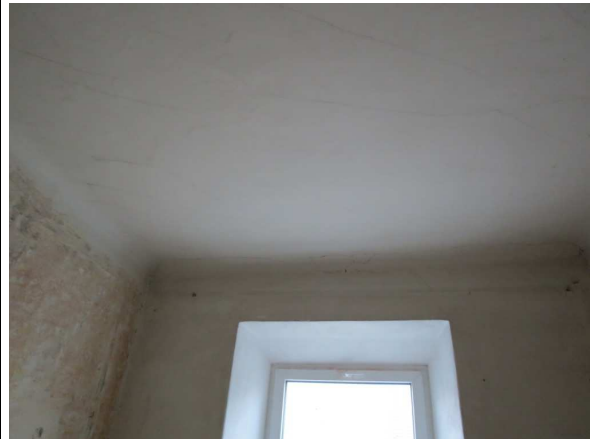
60.

- Drobné trhliny a trhliny na podhledech z rákosové omítky. Tyto trhliny nejsou staticky závažné, foto č.60, 62 – 64, 70, 71.
- Omítky v nezrekonstruovaných bytech jsou na mnoha místech strávené, odpadávají nebo byly porušeny při odstraňování elektroinstalací, foto č.61.
