**Zpráva o provedení stavebně technického průzkumu objektu bytového domu Václavská 3 v Brně**

**Úvod**

Na základě požadavku objednatele byl dne 16.10.2017 proveden stavebně technický průzkum (dále jen STP) bytového domu Václavská 3 v Brně z důvodu zjištění stavu stropní konstrukce nad bytem č.14 v 2.NP ve dvorní části objektu. Zkoumaný byt je přístupný z pavlače na dvorní straně a skládá se ze dvou místností, kuchyně a pokoje. Obě místnosti jsou na celou šířku bytu a jsou rozděleny cihelnou příčkou tl. cca 150 mm.

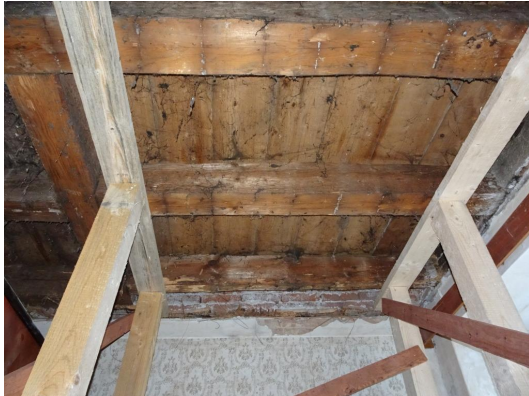
**5.**

- u třech stropních trámů bylo zjištěno zcela zničené zhlaví v místě uložení na obvodové stěně v pokoji, při ulici Křídlovická, foto č.1 - 4. Dřevní hmota je poškozena vlivem působení dřevokazné houby, pravděpodobně koniofora sklepní, a současně také larev dřevokazného hmyzu,
- několik stropních trámů je napadeno larvami dřevokazného hmyzu, pravděpodobně tesářík krovový. Většinou se jedná o povrchové poškození do hloubky max. 20 mm po obvodu trámů, foto č.7. Výraznější napadení je pouze u jednoho trámu v pokoji, foto č.5 a 6,
- larvami dřevokazného hmyzu je také napadeno několik prken záklopu, foto č.8,
- některá prkna záklopu v prostoru kuchyně jsou napadena plísněmi, foto č.9 a 10
- nadpraží nad vstupními dveřmi je provedeno z dřevěných fošen, které vykazují velký průhyb, foto č.11 a 12.
