**ZPRÁVA O PROVEDENÍ
STAVEBNĚ TECHNICKÉHO PRŮZKUMU
V OBJEKTU ZÁKLADNÍ ŠKOLY A MATEŘSKÉ ŠKOLY
BRNO NA ULICI ANTONÍNSKÁ 3 V BRNĚ**

Brno, červen 2020

Na základě požadavku objednatele byl proveden stavebně technický průzkum (dále jen STP) v objektu Základní školy a Mateřské školy Brno na ulici Antonínská 3 v Brně z důvodu zjištění materiálové skladby vybraných konstrukcí a jejich stavu před uvažovanou rekonstrukcí a částečnou přestavbou.

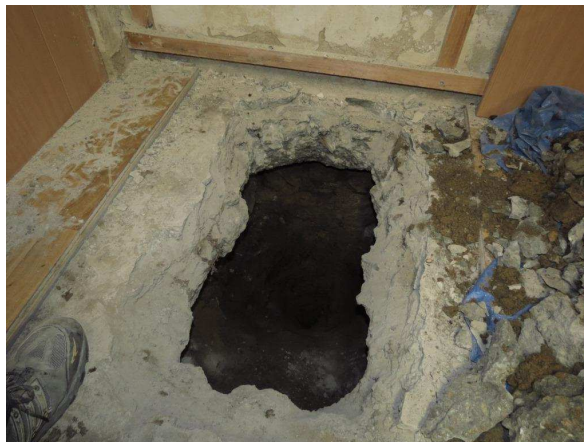
14.

Poznámka: - V místě sondy byl zjištěn porušený ležatý svod kanalizace. Zemina pod podlahou je díky této poruše „vyplavovaná“. V těchto místech tak vznikla vzduchová mezera (kaverna). V extrémním případě hrozí propadnutí podlahy – nutno řešit!!!

- Červené kóty znázorňují přibližnou velikost vzduchové mezery (kaverny).

V rámci STP bylo zjištěno, že v prostoru skladu tělocvičny (kopaná sonda K4) je porušené ležaté potrubí kanalizace. Tato porucha způsobuje „vyplavování“ zeminy pod podlahou. Pod skladbou podlahy tak vznikla vzduchová mezera (kaverna)! Nutno tuto poruchu odstranit, aby nedocházelo k dalšímu „vyplavování“ zeminy pod podlahou a nedošlo tak, v extrémním případě, k propadnutí podlahy!

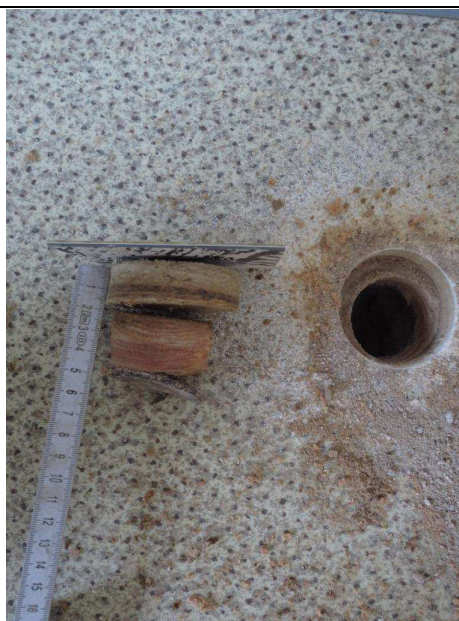
20.

(podlaha v 1.NP, foto č.20)

tl. (mm)	
• PVC	2	
• vyrovnávací stěrka	3	
• OSB desky	18	
• prkna na polštářích	25	
• asfaltová lepenka	1	
• násyp (stavební suť)	cca 210	celkem cca 260 mm
• hlína	-

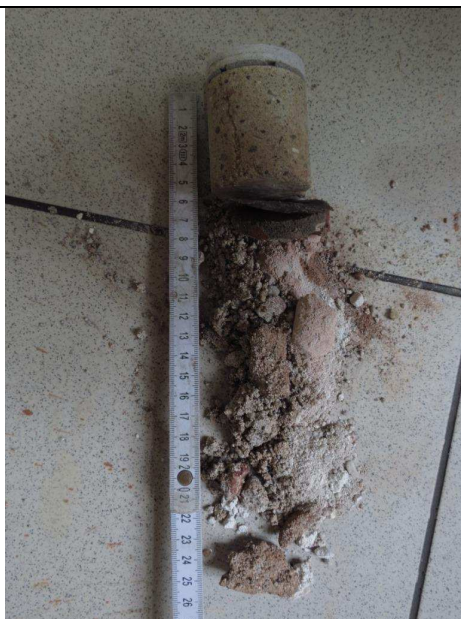
21.

(stropní konstrukce mezi 1.NP a 2.NP, foto č.21)
