veřejná zakázka
MŠ Brno, Úvoz 57 – Výměna rozvodů dešťových odpadních vod
předmět díla
Oprava ploché střechy

SPECIFIKACE A POPIS PŘEDMĚTU DÍLA

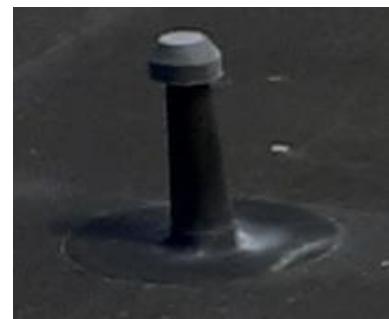
V ploše střechy je umístěno 8 systémových odvětrávacích komínků střešního souvrství. Tyto komínky mohou zůstat stávající, ale pokud nebude možné tyto komínky systémově, funkčně napojit na zhotovitelem zvolený nový typ střešní krytiny, budou komínky odstraněny a nahrazeny novými. Výkaz výměr je předchystaný na variantu „výměny“ komínků. Pokud by se tyto práce neuskutečnili budou v rámci méněprací při realizaci stavby odečteny.
