**ZPRÁVA O PROVEDENÍ
STAVEBNĚ TECHNICKÉHO PRŮZKUMU OBJEKTU
ZÁKLADNÍ A MATEŘSKÉ ŠKOLY HUSOVA 17 V BRNĚ**

Brno, prosinec 2017

Zhotovitel : Průzkumy staveb, s.r.o.
Lísky 1000/44
624 00 BRNO

Objednatel : Statutární město Brno
Dominikánské náměstí 196/1
602 00 BRNO

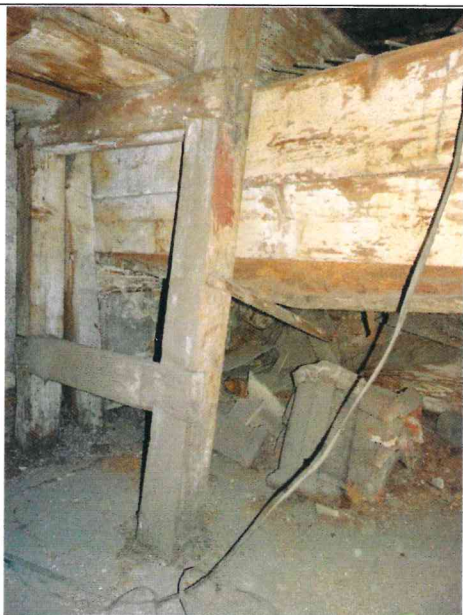
45.

- Rovněž hmyz již není v aktivním stádiu - nebyly nalezeny jeho čerstvé požerky dřeva.
- **Hlavními příčinami výše popsaného stavu krovové konstrukce jsou jednak dřívější poruchy krytiny, které umožnily zatékání zejména v úžlabích, ale i poruchy dešťových žlabů probíhajících přes půdní prostor. Jejich stav je opravdu žalostný, místy jsou jejich dřevěné nosné konstrukce propadlé, zlomené, vykloněné, vyhnílé, hrozí zde jejich další poruchy a následné zatékání do stropů i krovu, foto č.44 - 46 !!!**

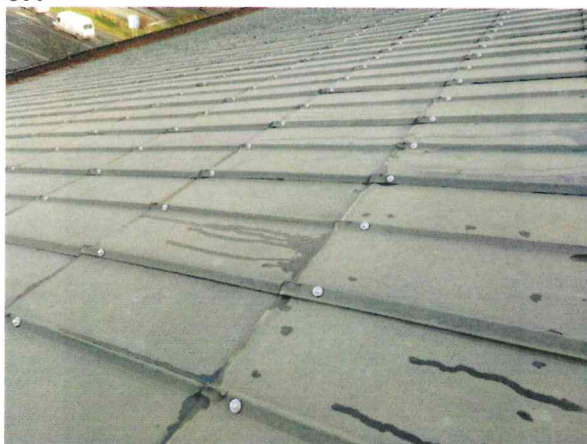
- V podstatně lepším stavu je krytina z plechových šablon (tombak), u které bylo, pravděpodobně v nedávné době, opraveno její uchycení k prkennému bednění - místo uvolněných hřebíků byly provedeny nové vruty, foto č.50, 57. Tato krytina je zatím funkční. Pravděpodobně je pod ní funkční i bednění, je poškozené spíše jen místně. Jeho vyhnití ze spodní strany zjištěno nebylo, z horní strany je bednění nepřístupné, takže nebyla prováděna jeho kontrola.

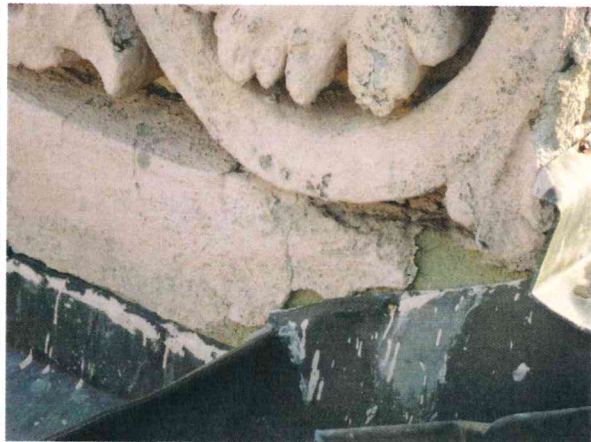
64.

- Dále bychom chtěli upozornit i na neutěšený stav kamenných ozdobných prvků, které se již povrchově drolí, ale hlavně jsou již místy narušeny trhlinami a uvolňují se z nich kusy velikosti cca dlaně, foto č.63 - 68.
