Zpráva o provedení doplňkového stavebně technického průzkumu objektu ZŠ a MŠ Husova 17 v Brně

Úvod

BRNO, Husova 17, MŠ a ZŠ
Půdorys 3.NP - umístění sond
Výkres č.1

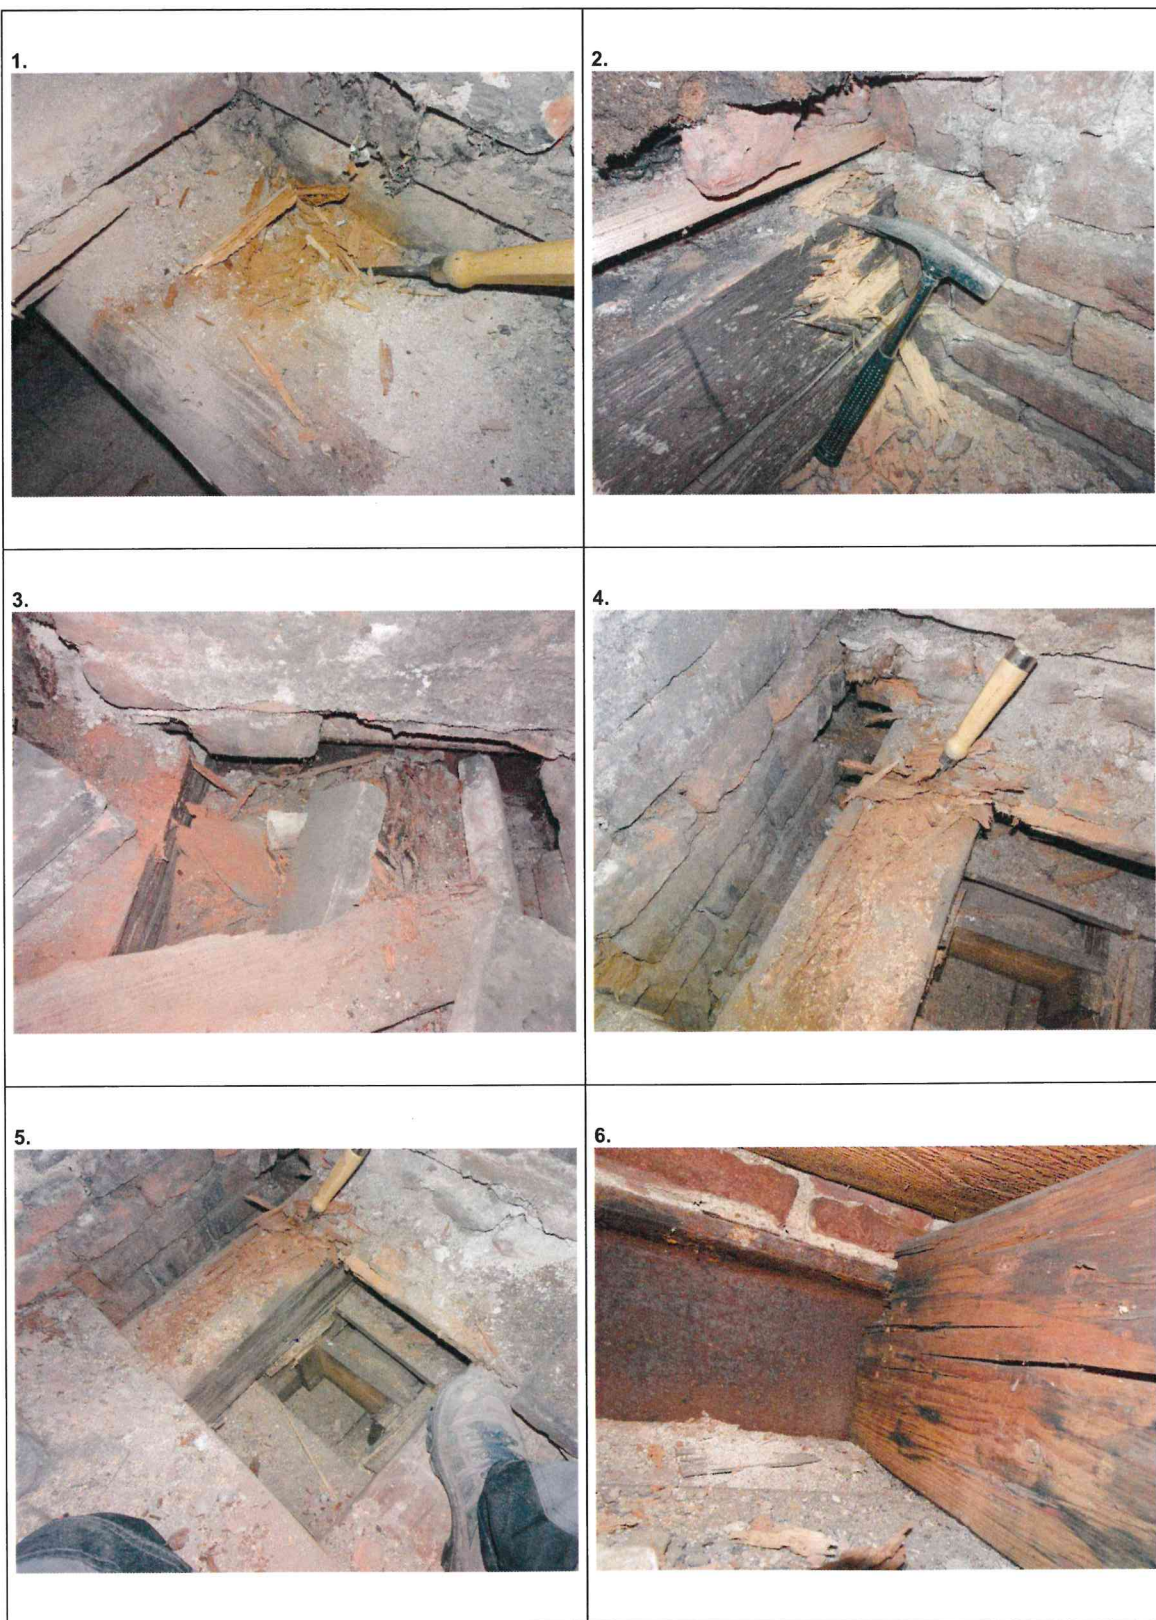
7.

Vizuální prohlídkou a poklepem ostrého tesařského kladiva či dláta bylo zjištěno, že je v konstrukci pět míst, kde by již mohlo i dojít k poklesu či zřícení částí stropních konstrukcí ! Tato místa jsou na výkrese označena červeným oválem.

Více poškozené prvky bude nutno zesílit či nahradit, u méně poškozených bude nutno odstranit napadenou vrstvu a dřevo poté preventivně naimpregnovat.
