BRNO
NÁDRAŽNÍ 4
PALÁC POJIŠŤOVNY RIUNIONE ADRIATICA DI SICURTÀ

ZJIŠŤOVACÍ STRATIGRAFICKÝ PRŮZKUM OMÍTKOVÝCH VRSTEV A MATERIÁLOVÉ
SKLADBY OBVODOVÉHO PLÁŠTĚ OBJEKTU.

ZJIŠŤOVACÍ STRATIGRAFICKÝ PRŮZKUM POVRCHOVÝCH ÚPRAV DŘEVĚNÝCH A
KOVOVÝCH PRVKŮ FASÁDY HLAVNÍHO PRŮČELÍ I DVORNÍHO TRAKTU.

Říjen 2016

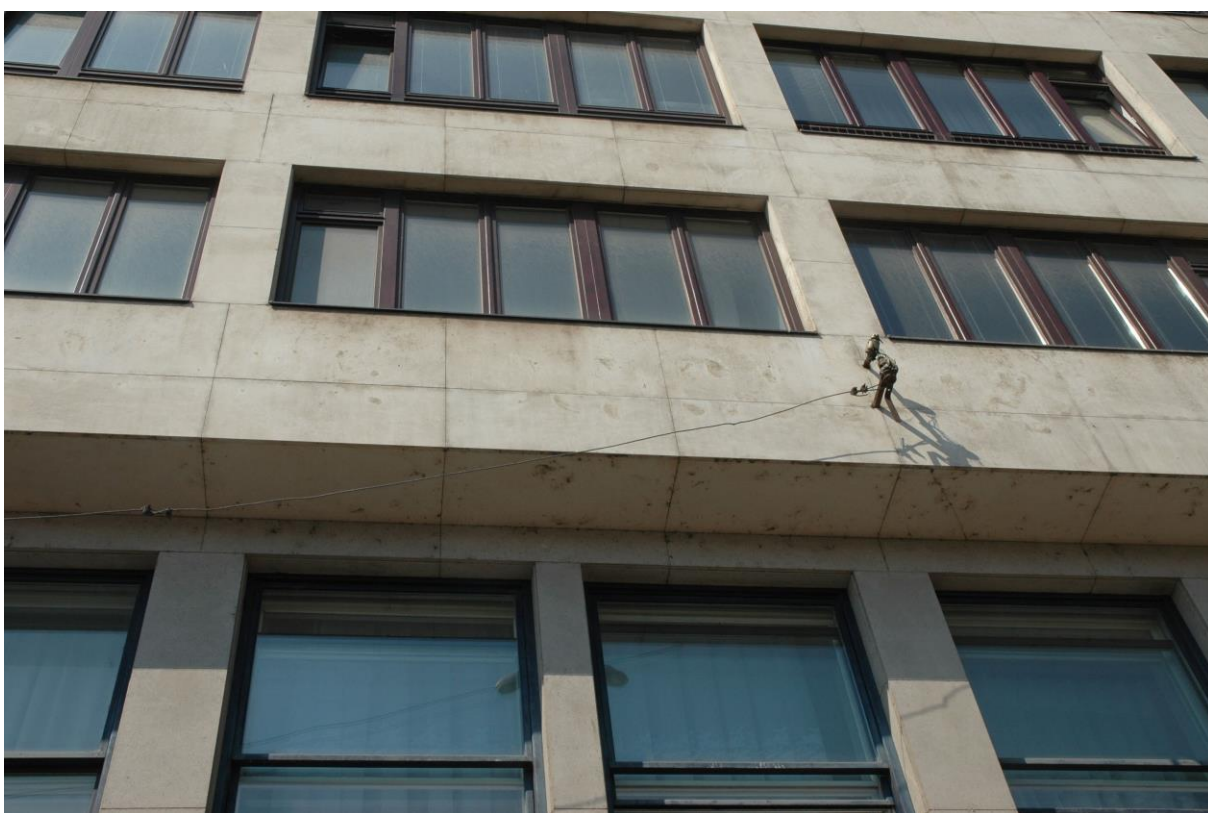
Ve vyšších patrech v obytné části byly v rozsahu hlavního průčelí původní okna nahrazena plastovými jejichž vnější rovina je v hnědé barvě.

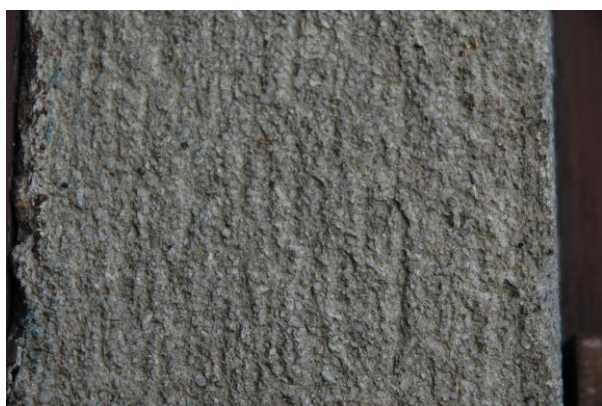
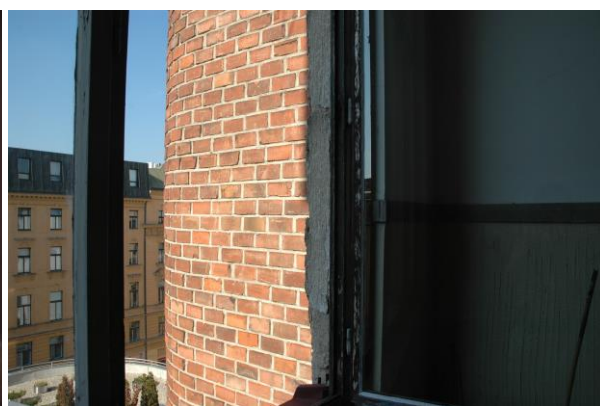
Parterová část dvorků zadního průčelí byla upravena omítkami teracovými, včetně schodů. Tento způsob zcela odpovídá zvolenému konceptu výrazu celého obvodového pláště, kdy vzhled objektu, tedy i jeho barevnost je dána kombinací použitých materiálů (světlý kámen - různé druhy vápenců), režné omítky, režné cihelné zdivo, teraco apod.).

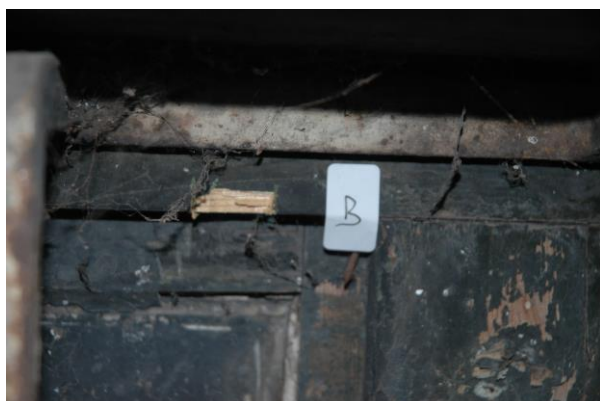
Místo odběru vzorku B

Na povrchu dřeva je patrný tmavě zelený krycí nátěr , který je možno považovat za primární úpravu okenních křídel i rámů suterénních okének. Následuje hnědý nátěr značně degradovaný, související s druhotnou úpravou dřevěných ráků.

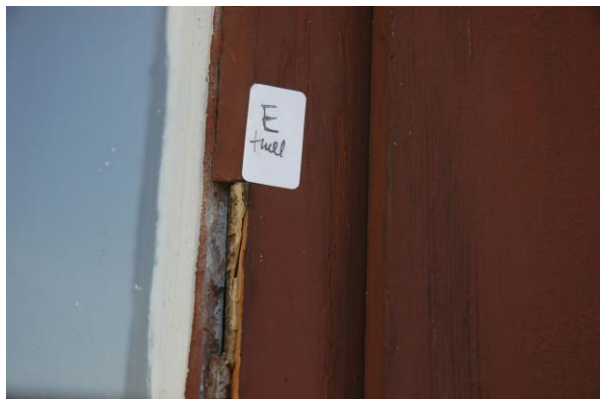
Místo odběru vzorku E.

Na povrchu starého tmelu jsou patrné fragmenty krycího nátěru tmavě zelenomodré barevnosti – primární úpravy povrchu. Zelená barevnost i když v jiném odstínu byla použita i při první udržovací opravě. Na ní pak nacházíme vrstvu krycích nátěrů sytě modré barevnosti, totožných s úpravou zábradlí francouzských oken hlavního průčelí. Poslední úpravou, opět jednotnou pro obě průčelí, avšak zcela v rozporu s úpravou primární, je nátěr prvků sytě hnědým odstínem syntetické barvy na světlé, podkladové technologické vrstvě.

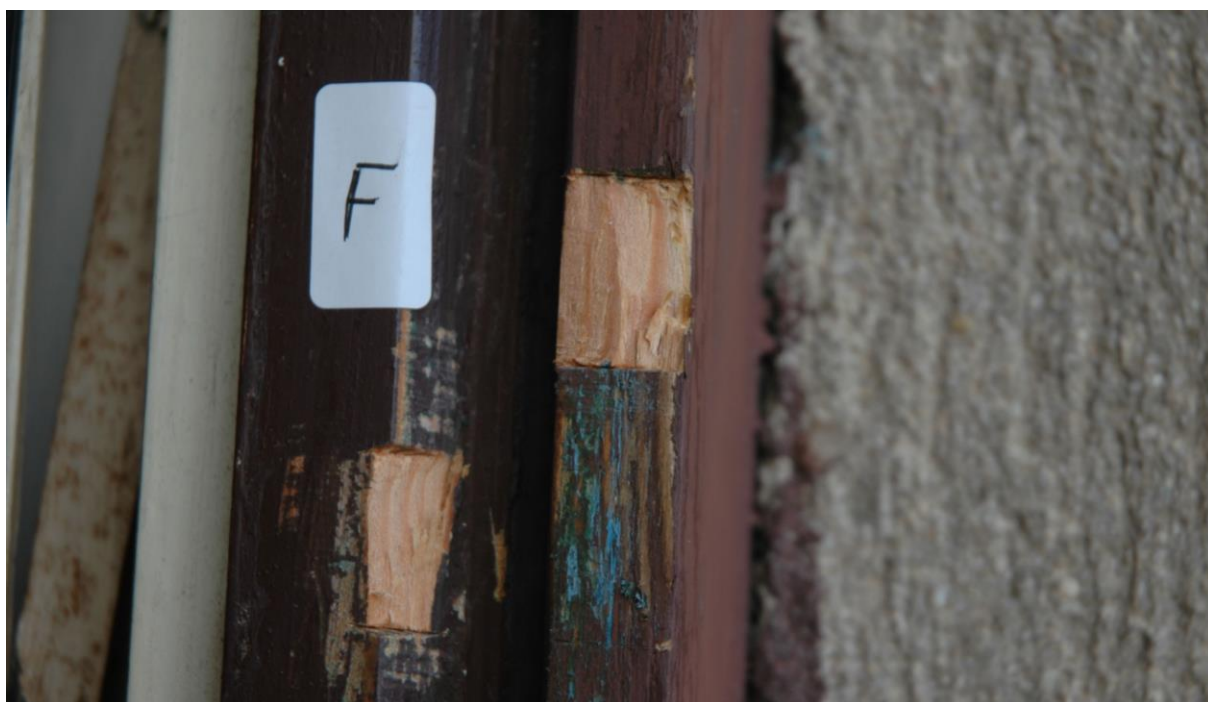
Místo odběru vzorku F – profilace okenního rámu

Na povrchu dřeva je patrný tmavě zelený krycí nátěr který je možno považovat za primární úpravu okenních křidel i rámů. Následuje hnědý nátěr značně degradovaný, související s druhotnou úpravou dřevěných rámů.

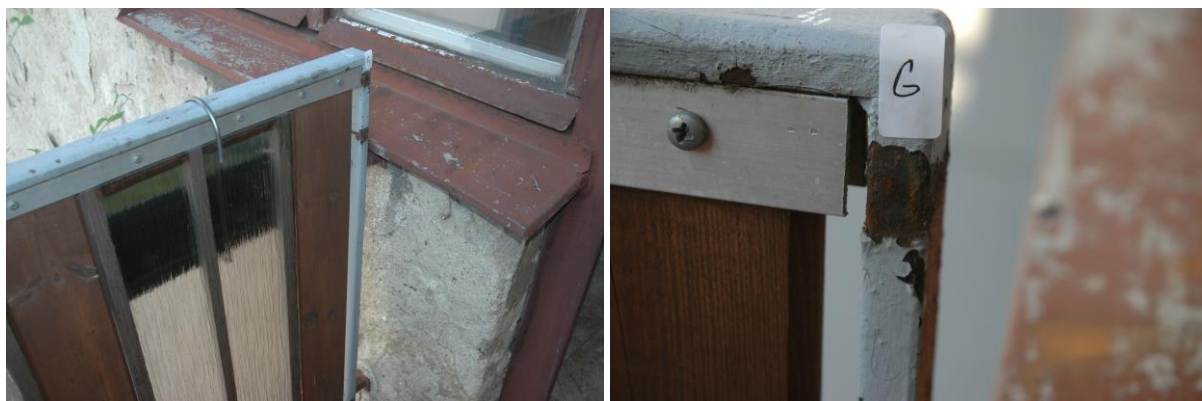
Celkový pohled na část zábradlí a místo odběru vzorku G

Ve spodních vrstvách jsou patrné červené zbytky podkladového suříkového nátěru. Na jeho povrchu se nachází degradovaná, ale čitelná vrstva krycího nátěru tmavě zelené barevnosti – primární barevnosti. Zřejmě i zde, tak jako na hlavním průčelí byl při druhotných úpravách spojených s údržbou prvku užit krycí nátěr sytě modré barevnosti, viz jeho fragmenty ve vzorku G1. Poslední úpravou je opět krycí nátěr hnědé barevnosti.
