**ZPRÁVA O PROVEDENÍ  
STAVEBNĚ TECHNICKÉHO PRŮZKUMU OBJEKTU  
BYTOVÉHO DOMU KOUNICOVA 42 - ZAHRADNÍKOVA 10 V BRNĚ**

**Brno, červenec 2017**

Na základě požadavku objednatele byl proveden stavebně technický průzkum (dále jen STP) bytového domu na rohu ulic Kounicova 42 a Zahradníková 10 z důvodu zjištění stavu stavebních konstrukcí před plánovanou rekonstrukcí objektu.

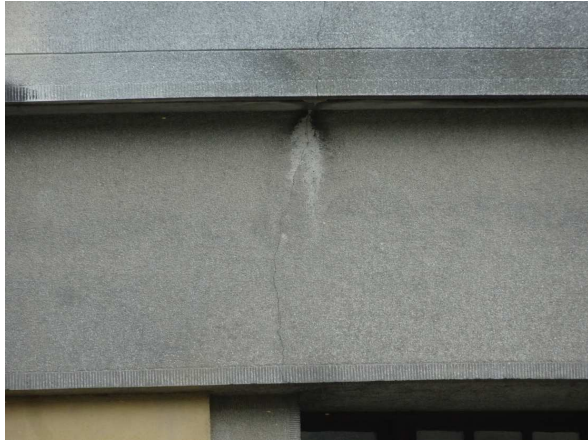
7.

- Velké množství drobných, většinou svislých trhlin je patrné na cementových ozdobných omítkách na fasádách z ulice, foto č.7, 8. Tyto trhlinky nejsou staticky závažné a mohly být způsobeny jednak smrštěním cementových omítek z umělého kamene a jednak i blízkou dopravou.

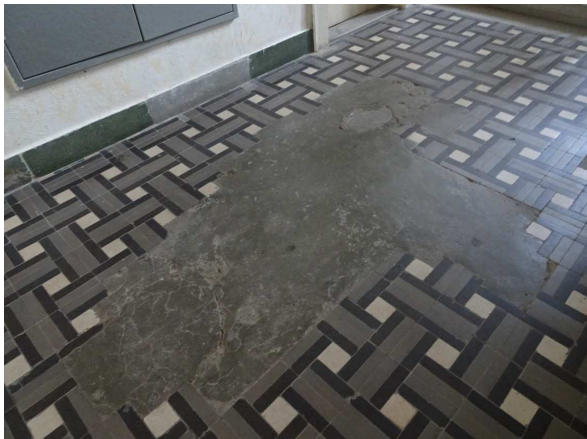
41.

- Podlahy v jednotlivých bytech nebyly předmětem tohoto STP.
- Společné chodby v nadzemních podlažích jsou opatřeny keramickou dlažbou nebo jsou nášlapné vrstvy teracové, foto č.40 - 44. Tyto podlahy jsou již místně neodborně opravované. **U podlah ve společných prostorách bude nutno provést místní opravy, pokud by měly být provedeny kvalitně, bude nutno dlažbu nechat vyrobit na zakázku.**
