<b>STATIKA BÁRTA s.r.o.</b></div> <div>Bezručova 1570/1, 678 01 Blansko Tel. : 604 342 442 E-mail : barta@statikabarta.cz</div>	
Objednatel : Statutární město Brno, městská část Brno-střed, Dominikánská 264/2, 601 69 Brno					
Místo stavby : ZŠ a MŠ Brno, Husova 17, p.o., objekt Rašínova 3					
Název stavby : <b>ZŠ a MŠ Brno, Husova 17, p.o., objekt Rašínova 3</b> oprava poškozených částí stropní konstrukce				Formát	A4
				Datum	10/2024
				Stupeň	DSP+DPS
				Čís. zakázky	6286
Název výkresu : <b>STATICKÝ POSUDEK</b>				Měřítko :	Č. výkresu : <b>D.1.2</b>

Akce : **ZŠ a MŠ Brno, Husova 17, p.o., objekt Rašínova 3 - oprava poškozených částí stropní konstrukce**

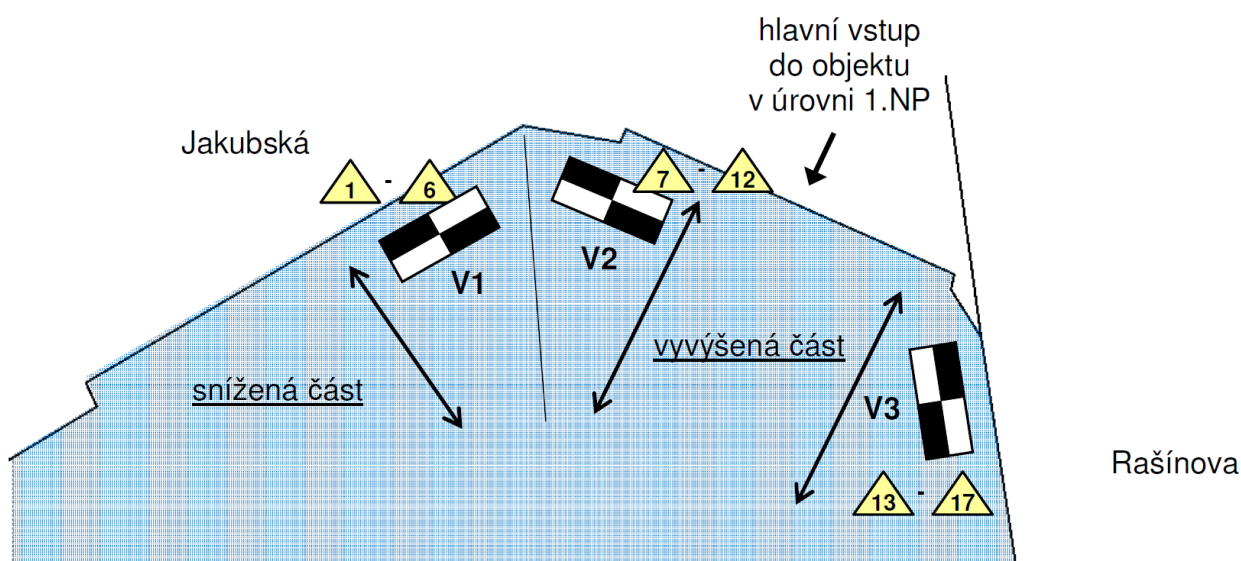
- Sondy byly provedeny v místech, kde dochází k nejvýraznějšímu zatékání srážkových vod přes střešní plášť (viditelné vlhkostní mapy ze spodního líce stropních konstrukcí).
- Sondy byly provedeny z prostoru půdy.

- Stropní konstrukce ve snížené části (sonda V1) nejeví známky napadení dřevokaznými škůdci vlivem zatékání. Není však zcela vyloučeno, že nosné stropní trámy mohou být mírně napadeny z jejich spodního líce (poškozený pohled). Tuto část stropní konstrukce nebylo, v rámci STP, možné odhalit z provozních důvodů objektu. Doporučujeme tuto část stropních trámů zkontrolovat v době opravy podhledových konstrukcí!

- **Ve vyvýšené části (sonda V2 a V3) jsou stropní trámy výrazně napadeny dřevokaznými houbami (koniofora sklepní). Stropní trámy jsou v místě uložení a v přilehlé části v poli oslabeny o více jak -30% až -60% průřezové plochy trámu.**

- S největší pravděpodobností nehrozí bezprostřední pokles nebo v extrémním případě zřícení části stropní konstrukce, ale je nutno u těchto konstrukcí provést nápravu v nejkratším možném časovém úseku!!

- Důkladně provést revizi poškozeného střešního pláště (prostupy střešním pláštěm), aby nedocházelo k dalšímu zatékání srážkové vody do objektu a tím způsobené další destrukce!

Doporučujeme provést nápravu poškozených částí stropní konstrukce v nejkratším možném termínu a současně provést revizi střešního pláště (prostupů) aby nedocházelo k další destrukci zkoumaných konstrukcí!!!
