CHARAKTERISTIKA BYTU PO REKONSTRUKCI:	
Podlaží:	3NP
Byt se nachází pod střešnou:	ne
Zdroj tepla:	elektrokotel
Zdroj TUV:	elektrokotel
Posílá příkon bytu:	ano
Zřízení odvodu pro digestor:	ano
Nucené odvětrávání koupelny:	ano
Nucené odvětrávání toalety:	ano
Nápojení bytu na HDO:	ano
Sporák:	elektrický
Nové rozvody elektro:	ano
Nové rozvody ZTI:	ano
Nová bytová rozvodnice:	ano
Stropy:	dřevěné trámové

ARCHITEKTONICKO-STAVEBNÍ ŘEŠENÍ

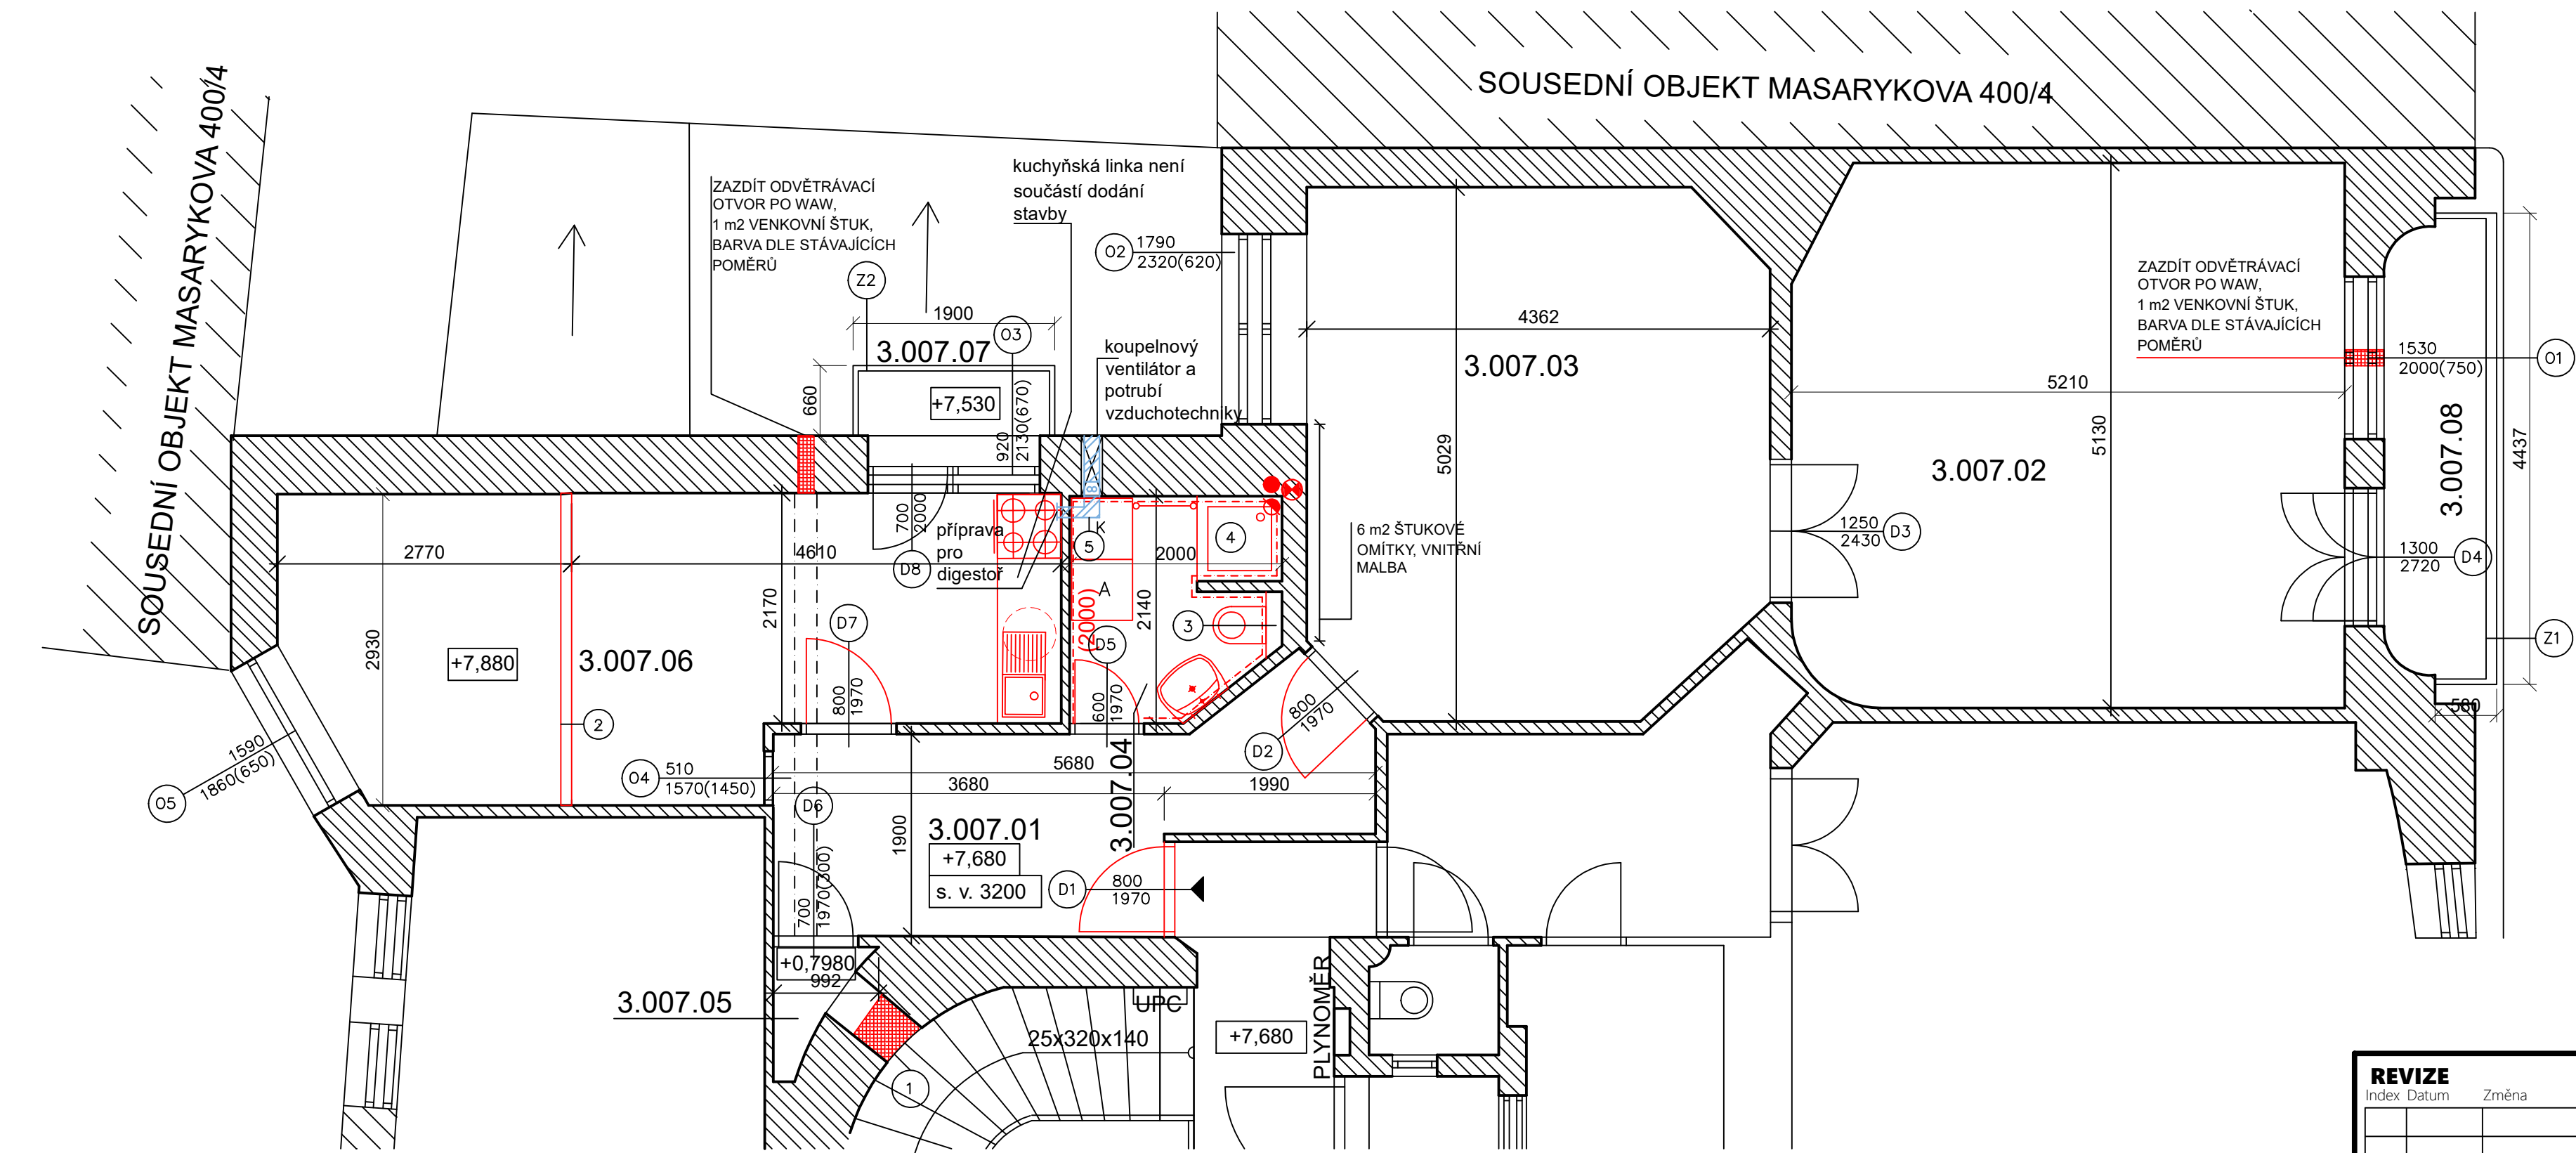
- (Dx) VIZ. VÝPIS DVEŘÍ
(Ox) VIZ. VÝPIS OKEN
(Zx) VIZ. VÝPIS ZÁMEČNICKÝCH PRVKŮ
- 1 ZAZDĚNÍ OTVORU PO OKNĚ s. 470, hl. 410, v. 900 mm /hlazené a štukové omítka, malba
- 2 NOVÝ DŘEVĚNÝ PRAH PO CELÉ DÉLCE SCHODU
- 3 NOVÁ ZDĚNÁ PŘEDSTĚNA NA ULOŽENÍ GEBERITU + JÁDROVÁ OMÍTKA, TL. 150 mm, V. 1200 mm
- 4 ZDĚNÝ SPRCHOVÝ KOUT SE SPRCHOVOU VANIČKOU
- 5 VZT-ODVĚTRÁNÍ KOUPELNY+WC, VYÚSTĚNÍ S FASÁDNÍ MŘÍŽKOU SE SÍTKOU PROTI HMÝZU, 1x DOMOVNÍ VENTILÁTOR VYBAVENÝ ELEKTRICKÝ OVLÁDANOU AUTOMATICKOU ŽALUZII NEBO ZPĚTNOU Klapkou, ČIDLEM VLHKOSTI A ČASOVÝM SPÍNAČEM, KRYTÍ MIN. IPX4, MAX. 30 dB
