Projekty Realizace Projektový management info@qualitygroup.cz www.qualitygroup.cz	
		STAVTE CHYTŘE	
STAVBA ZHOTOVENÍ PROJEKTOVÉ DOKUMENTACE NA OPRAVU BYTU ORLÍ 12, BYT Č. 12.2			
MÍSTO STAVBY Orlí 12 602 00 Brno-město		K.Ú.: OKRES: KRAJ:	Město Brno (610003) Brno-město Jihomoravský
GENERÁLNÍ PROJEKTANT Quality Group s.r.o., Příkop 843/4, 602 00 Brno IČ: 08879737, DI: yuvn588		AUTORIZACE	
HLAVNÍ INŽENÝR PROJEKTU Ing. Jiri Soltes, jiri.soltes@qualitygroup.cz, tel.: 736 105 226			
ZPRACOVATEL ODBORNÉ ČÁSTI Ing. Karolina Dvořáčková tel.: 604 588 844 e-mail: karolina.dvorackova@qualitygroup.cz			
STAVEBNÍK - INVESTOR Statutární město Brno, městská část Brno-střed, Dominikánská 2, 601 69 Brno IČO: 449 92 785		Č. SMLOUVY INVESTORA	
		Č. SMLOUVY PROJEKTANTA P-21-007-000	
ODBORNÁ ČÁST Architektonicko-stavební řešení		DATUM 05/2021	PARÉ
OBJEKT		MĚŘÍTKO 1:50	
NÁZEV DOKUMENTU			
Nový stav			
KÓD ELEKTRONICKÉ VERZE DOKUMENTU

stavba	stupeň	část	výkres
Orl.12-12.2	DPS	D.1.1	03
		profese	název dokumentu
		ASŘ	NOVÝ STAV
		revize	
		00

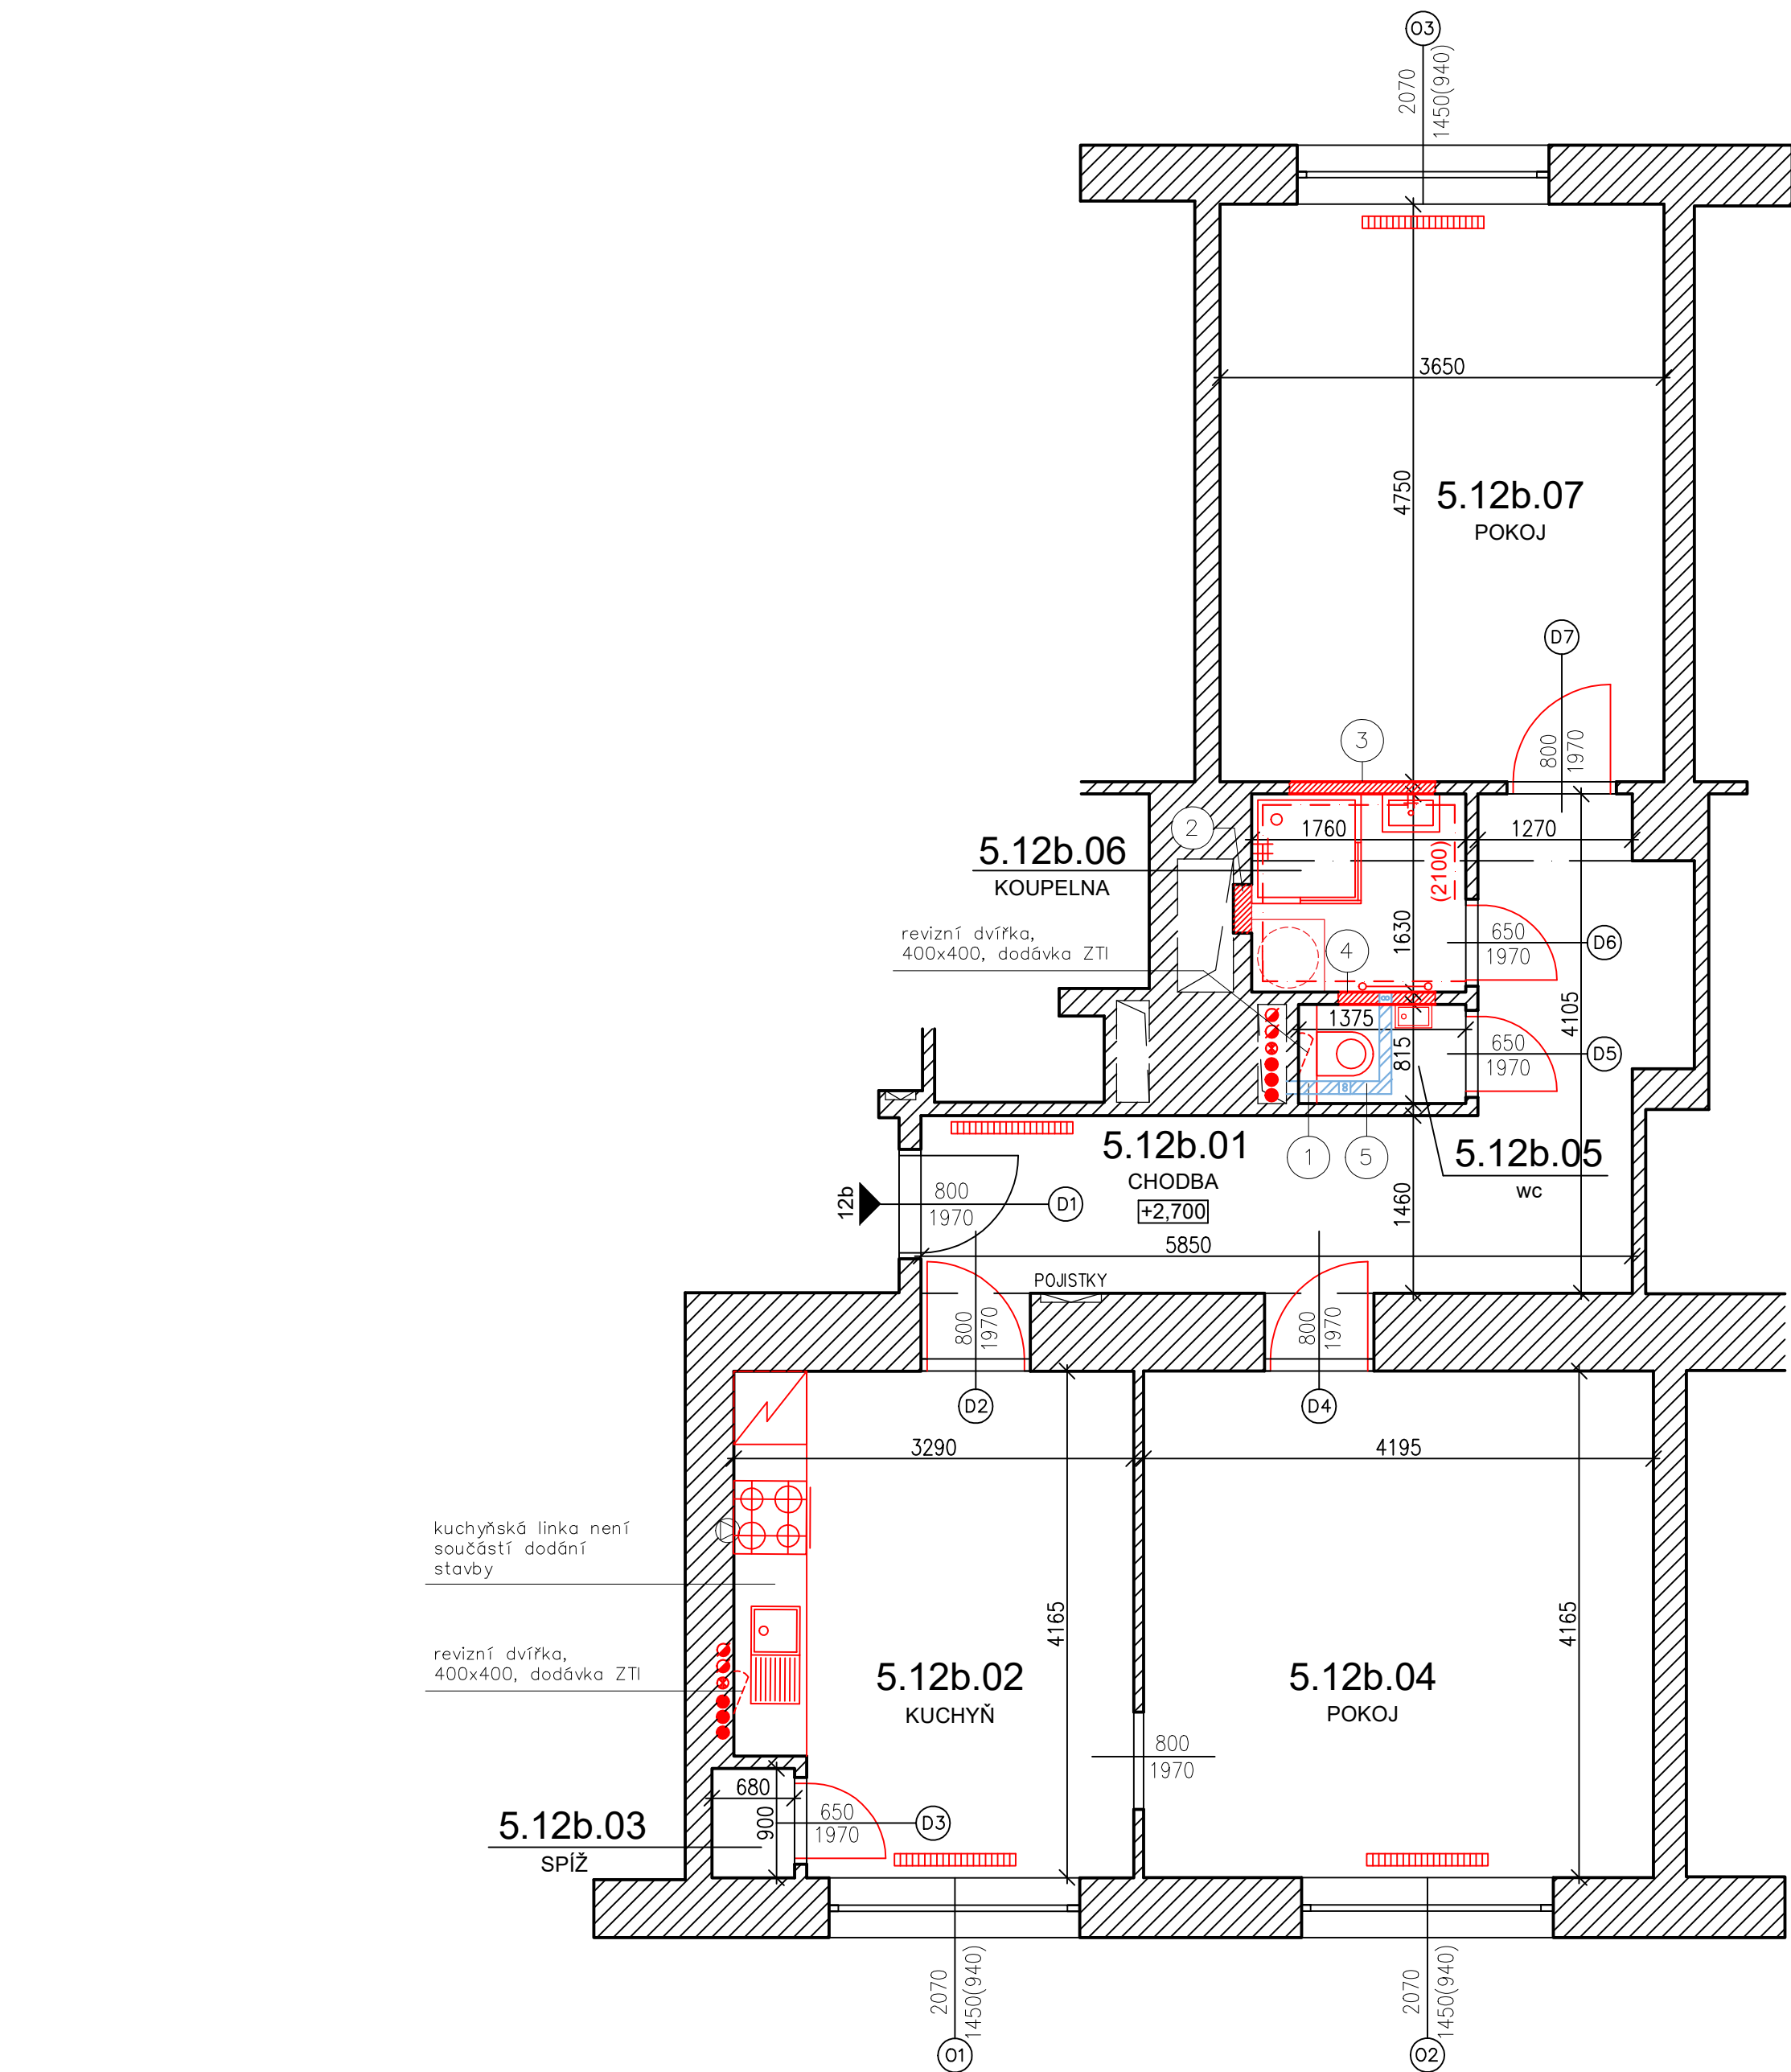
CHARAKTERISTIKA BYTU PO REKONSTRUKCI:	
Podlaží:	5NP
Byt se nachází pod střechou:	ne
Zdroj tepla:	centrální vytápění
Zdroj TUV:	centrální
Posílit příkon bytu:	ano
Zřízení odvodu pro digestoř:	ano
Nucené odvětrávání koupelny:	ano
Nucené odvětrávání toalety:	ano
Napojení bytu na HDO:	ne
Sporák:	elektrický
Nové rozvody elektro:	ano
Nové rozvody ZTI:	ano
Nová bytová rozvodnice:	ano
Stropy:	dřevěné

- ARCHITEKTONICKO-STAVEBNÍ ŘEŠENÍ**
- (Dx) VIZ. VÝPIS DVEŘÍ
- (Ox) VIZ. VÝPIS OKEN
- ① NOVÁ ZDĚNÁ PŘEDSTĚNA NA ULOŽENÍ GEBERITU + JÁDROVÁ OMÍTKA
TL. 150 mm, V. 1200 mm
- ② ZAZDÍT Z CPP OTVOR V200 x Š400 x H150, ŠTUKOVÁ OMÍTKA A MALBA
- ③ ZAZDÍT Z CPP OTVOR PO LUXFERECH, V400 x Š1200 x H100,
ŠTUKOVÁ OMÍTKA A MALBA
- ④ ZAZDÍT Z CPP OTVOR PO LUXFERECH, V400 x Š800 x H100,
PONECHÁNÍ OTVORU PRO VZT Ø150 mm VE STEJNÉ VÝŠCE JAKO
VENTILÁTOR NA WC, ŠTUKOVÁ OMÍTKA A MALBA
- ⑤ VZT-ODVĚTRÁNÍ KOUPELNY+WC, VYÚSTĚNÍ S FASÁDNÍ MRÍŽKOU
SE SÍTKOU PROTI HMYZU, DOMOVNÍ VENTILÁTOR VYBAVENÝ
ELEKTRICKÝ OVLÁDANOU AUTOMATICKOU ŽALUZIÍ NEBO ZPĚTNOU
KLAPKOU, ČIDLEM VLHKOSTI A ČASOVÝM SPINAČEM, KRYTÍ MIN.
IPX4, MAX. 30 dB
