CHARAKTERISTIKA BYTU PO REKONSTRUKCI:	
Podlaží:	2NP
Byt se nachází pod střechou:	ne
Zdroj tepla:	elektrokotel
Zdroj TUV:	elektrokotel
Posílit příkon bytu:	ano
Zřízení odslahu pro digestoř:	ano
Nucené odvětrávání koupelny:	ano
Nucené odvětrávání toalety:	ano
Napojení bytu na HDO:	ano
Sporák:	elektrický
Nové rozvody elektro:	ano
Nové rozvody ZTI:	ano
Nová bytová rozvodnice:	ano
Stropy:	ŽB stropy

ARCHITEKTONICKO-STAVEBNÍ ŘEŠENÍ

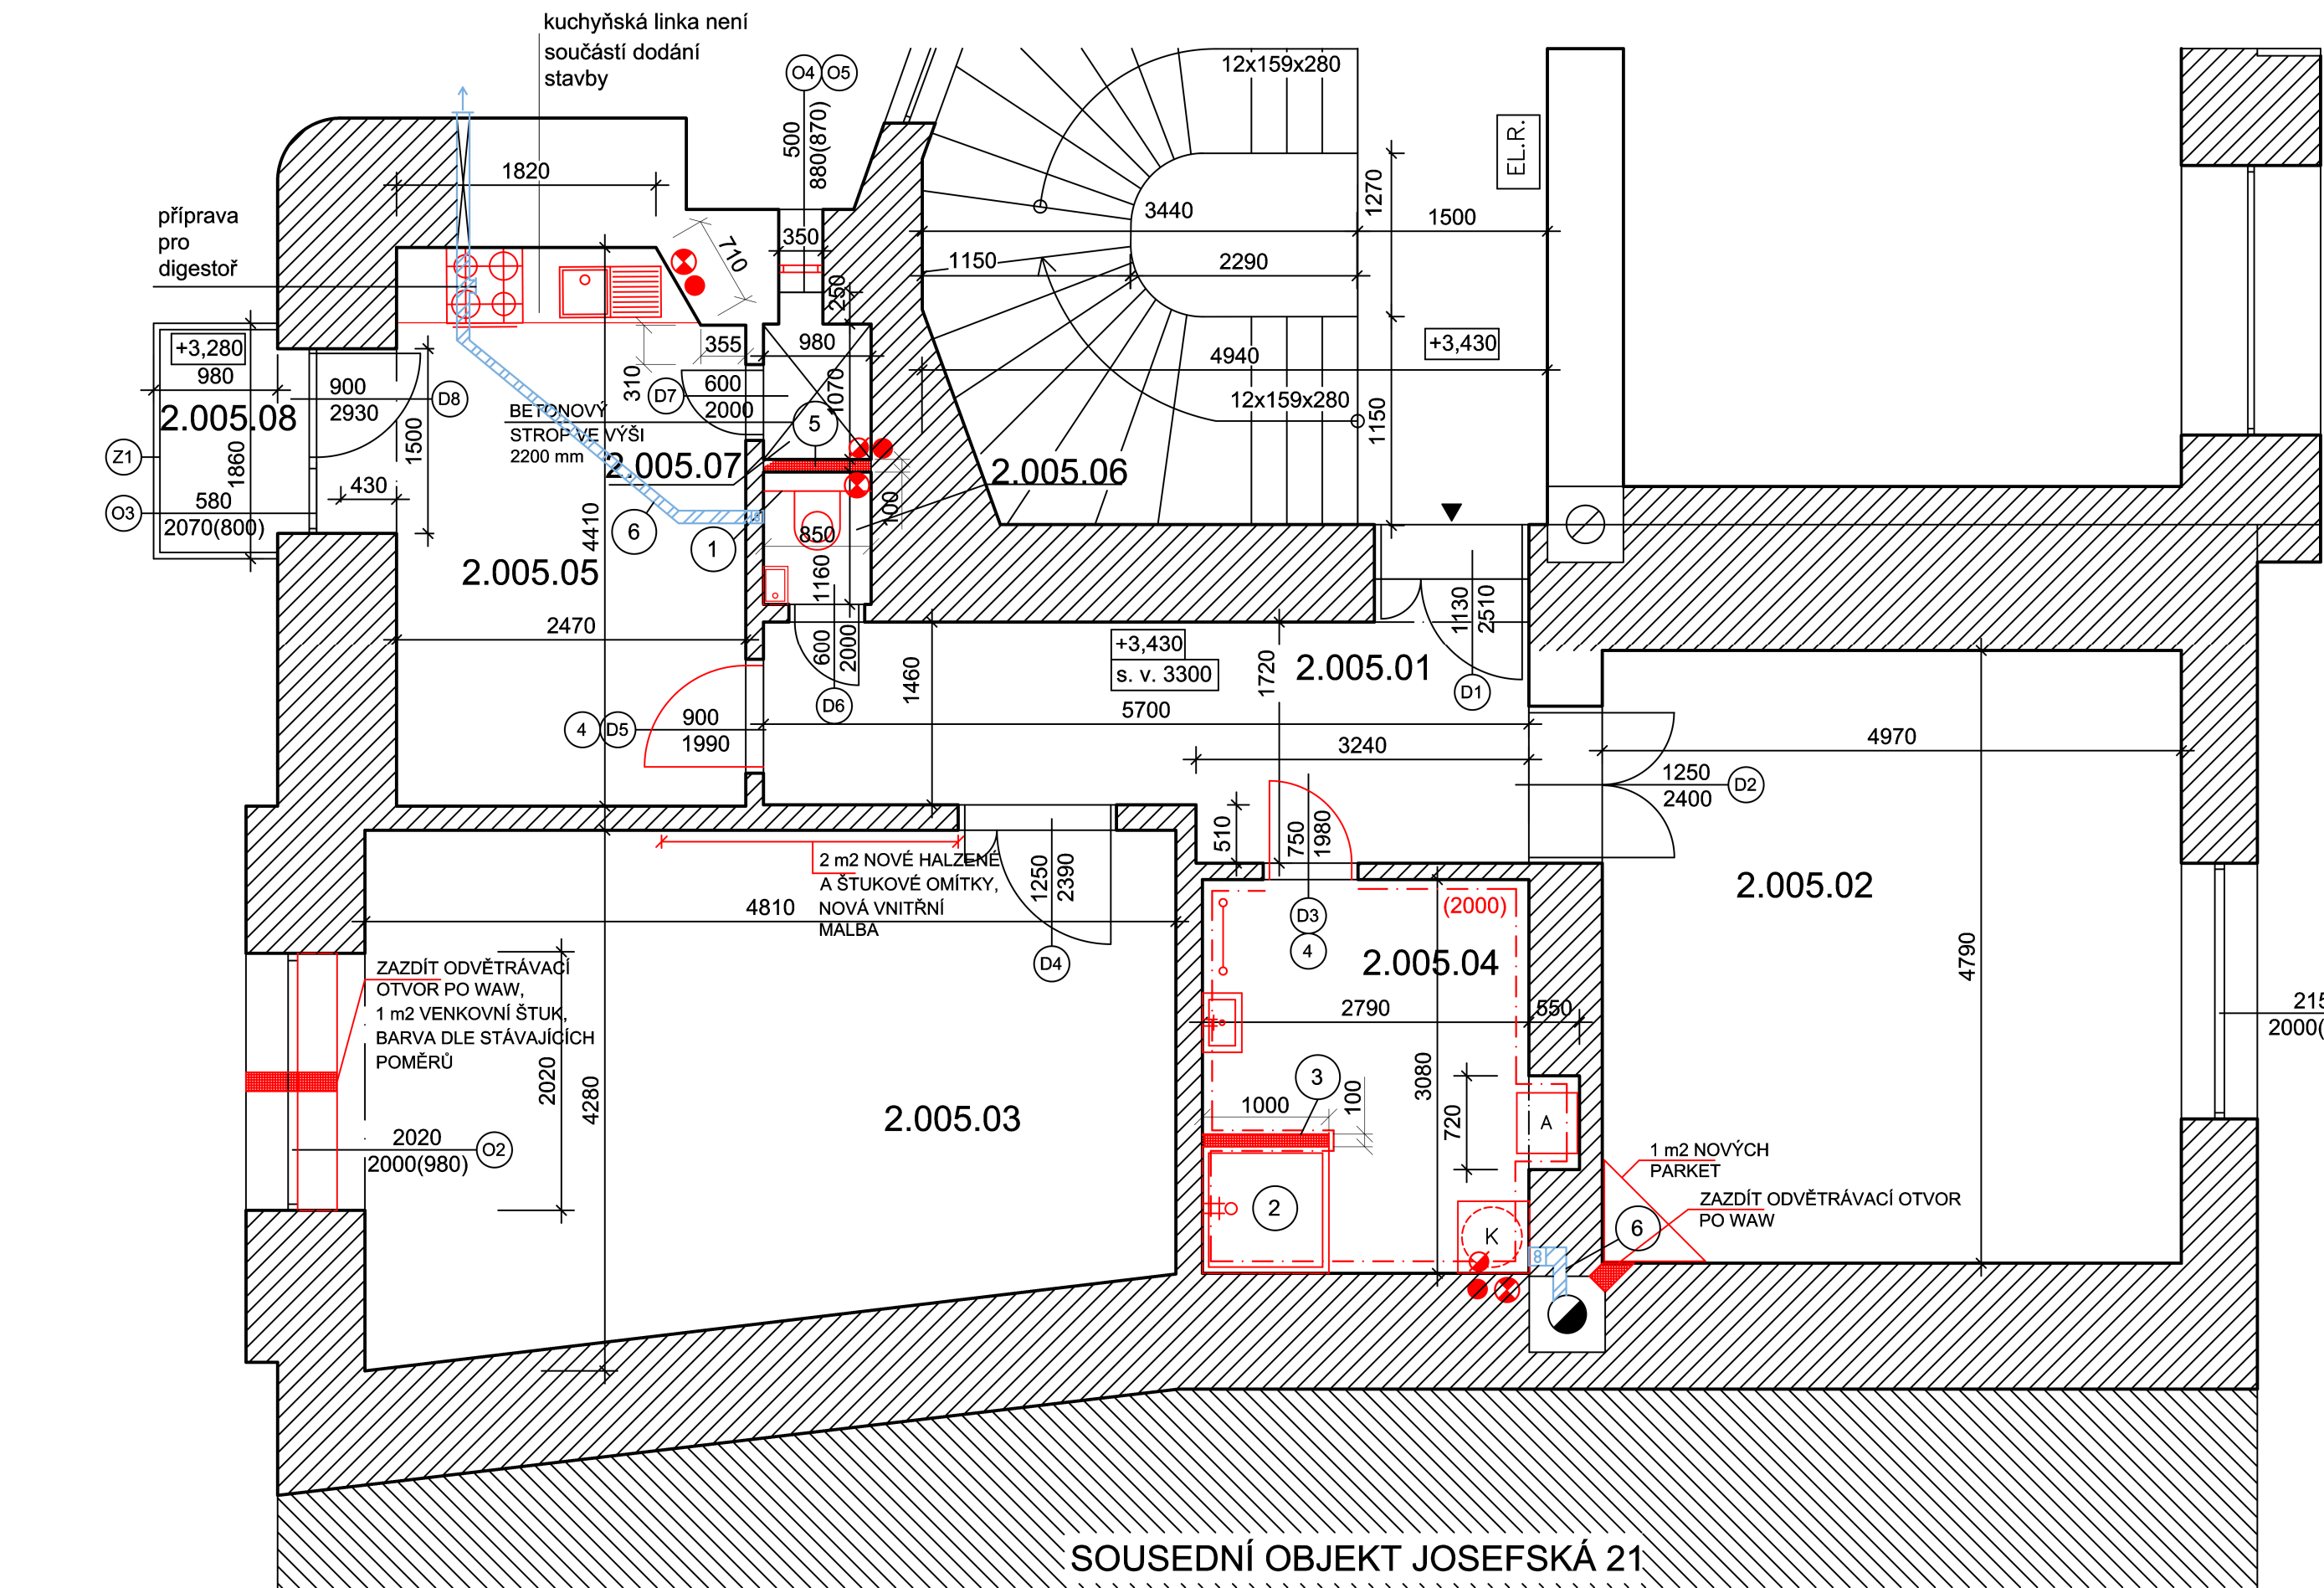
- ① VIZ. VÝPIS DVEŘÍ
- ② VIZ. VÝPIS OKEN
- ③ VIZ. VÝPIS ZÁMEČNICKÝCH PRVKŮ
- ④ NOVÁ ZDĚNÁ PŘEDSTĚNA NA ULOŽENÍ GEBERITU + JÁDROVÁ OMÍTKA, TL. 150 mm, V. 1200 mm
- ⑤ ZDĚNÝ SPRCHOVÝ KOUT SE SPRCHOVOU VANIČKOU
- ⑥ ZEŽ Z KERAMICKÝCH CIHEL, OBLOŽENÁ KERAMICKÝM OBKLADEM, v. 1800, š. 1000, tl. 100 mm
- ⑦ NOVÉ KAZETOVÉ DVEŘNÍ KŘÍDLO
- ⑧ DOZDĚNÍ STĚNY POMOCÍ OPP, 1000x850x100 mm + ŠTUKOVÁ OMÍTKA, MALBA
- ⑨ VZT-ODVĚTRÁNÍ WC/KOUPELNY, VYŮSTĚNÍ S FASÁDNÍ MŘÍŽKOU SE SÍTKOU PROTI HMÝZU, DOMOVNÍ VENTILÁTOR VYBAVENÝ ELEKTRICKÝ OVLÁDANOU AUTOMATICKOU ŽALUZÍÍ NEBO ZPĚTNOU KLAPKOU, ČIDLEM VLHKOSTI A ČASOVÝM SPINAČEM, KRYTÍ MIN. IPX4, MAX. 30 dB

DOPLNĚNÍ MALÝCH PLOCH PODLAH	2 m2
DOPLNĚNÍ MALÝCH PLOCH OMÍTEK	2 m2
NOVÁ OKAPNICE	4 m /pozink

KUCHYŇSKÁ LINKA NENÍ SOUČÁSTÍ DODÁVKY STAVBY
VNITŘNÍ MALBY – HLOUBKOVÁ PENETRACE STĚN A STROPŮ
– PAČOKOVÁNÍ VÁPENNÝM MLÉKEM DVOJNÁSOBNÝM
S OBROUŠENÍM A SÁDROVÁNÍM STĚN I STROPŮ – 50% PLOCH STĚN A STROPŮ
– MALBA => PENETRACE 1x, BÍLÁ 2x, BĚLOST MIN. 2% BaS04 (STĚNY A STROPY)
