PROJEKTOVÁ DOKUMENTACE

D.4. POŽÁRNĚ BEZPEČNOSTNÍ ŘEŠENÍ TECHNICKÁ ZPRÁVA

Stavba : **Projektová dokumentace rekonstrukce terasy bytového domu**
Bytový dům
Botanická 835/66, 602 00 Brno-Veveří

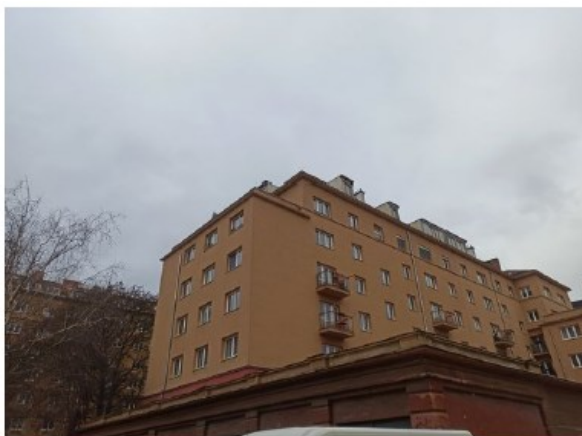
foto 2/ Pohled na předmětnou část terasy bytového domu

Stávající nášlapná vrstva je na jedné polovině terasy tvořena modifikovaným asfaltovým pásem, zatímco na druhé polovině je použita hydroizolační stěrka s výztužnou sítí na původní keramické dlažbě. Pod těmito vrstvami se nachází cementový potěr s vloženou svařovanou sítí Ø6 mm. Pod cementovým potěrem provedena separační vrstva z PE fólie, geotextilie a hlavní hydroizolační vrstva z PVC-P fólie tl. 1,2 mm. Pod hydroizolační vrstvou se nachází tepelně izolační vrstva z minerální izolace tl. 20 mm. Pod tepelně izolační vrstvou se nachází původní hydroizolační vrstva z asfaltových pásů a plechové krytiny. Dále je provedena betonová mazanina, škvárobetonová mazanina, násyp (škvára, piliny) a nosná železobetonová konstrukce. Stávající hydroizolační vrstva z PVC-P folie vytažena na soklovou část fasády pod ETICS. Stávající výška zděného zábradlí od pochozí vrstvy je 830 mm.

Spád terasy v rozmezí 0,8 -1,2 ‰ ke žlabu. Plocha terasy je vyspádována do nadřímsového žlabu (z FeZn plechu). Navazující vstupní dveře na terasu z jednotlivých bytů jsou umístěny na podkladním PVC profilu cca 50 mm nad úroveň stávající skladby terasy. Stávající koruna zábradlí opracována pomocí FeZn plechu.

Maximální rozměr terasy je 13×4,3 m. Celková plocha terasy je rozdělena na dvě poloviny pomocí svařované ocelové konstrukce s napnutým drátěným pletivem, přičemž každá část přísluší jednomu z dvojice bytů
