VÝKRES: KŘÍDLOVICKÁ 58 - oprava bytové jednotky č.11, 4.NP

ZJEDNODUŠENÝ PŮDORYS- Navrhovaný stav

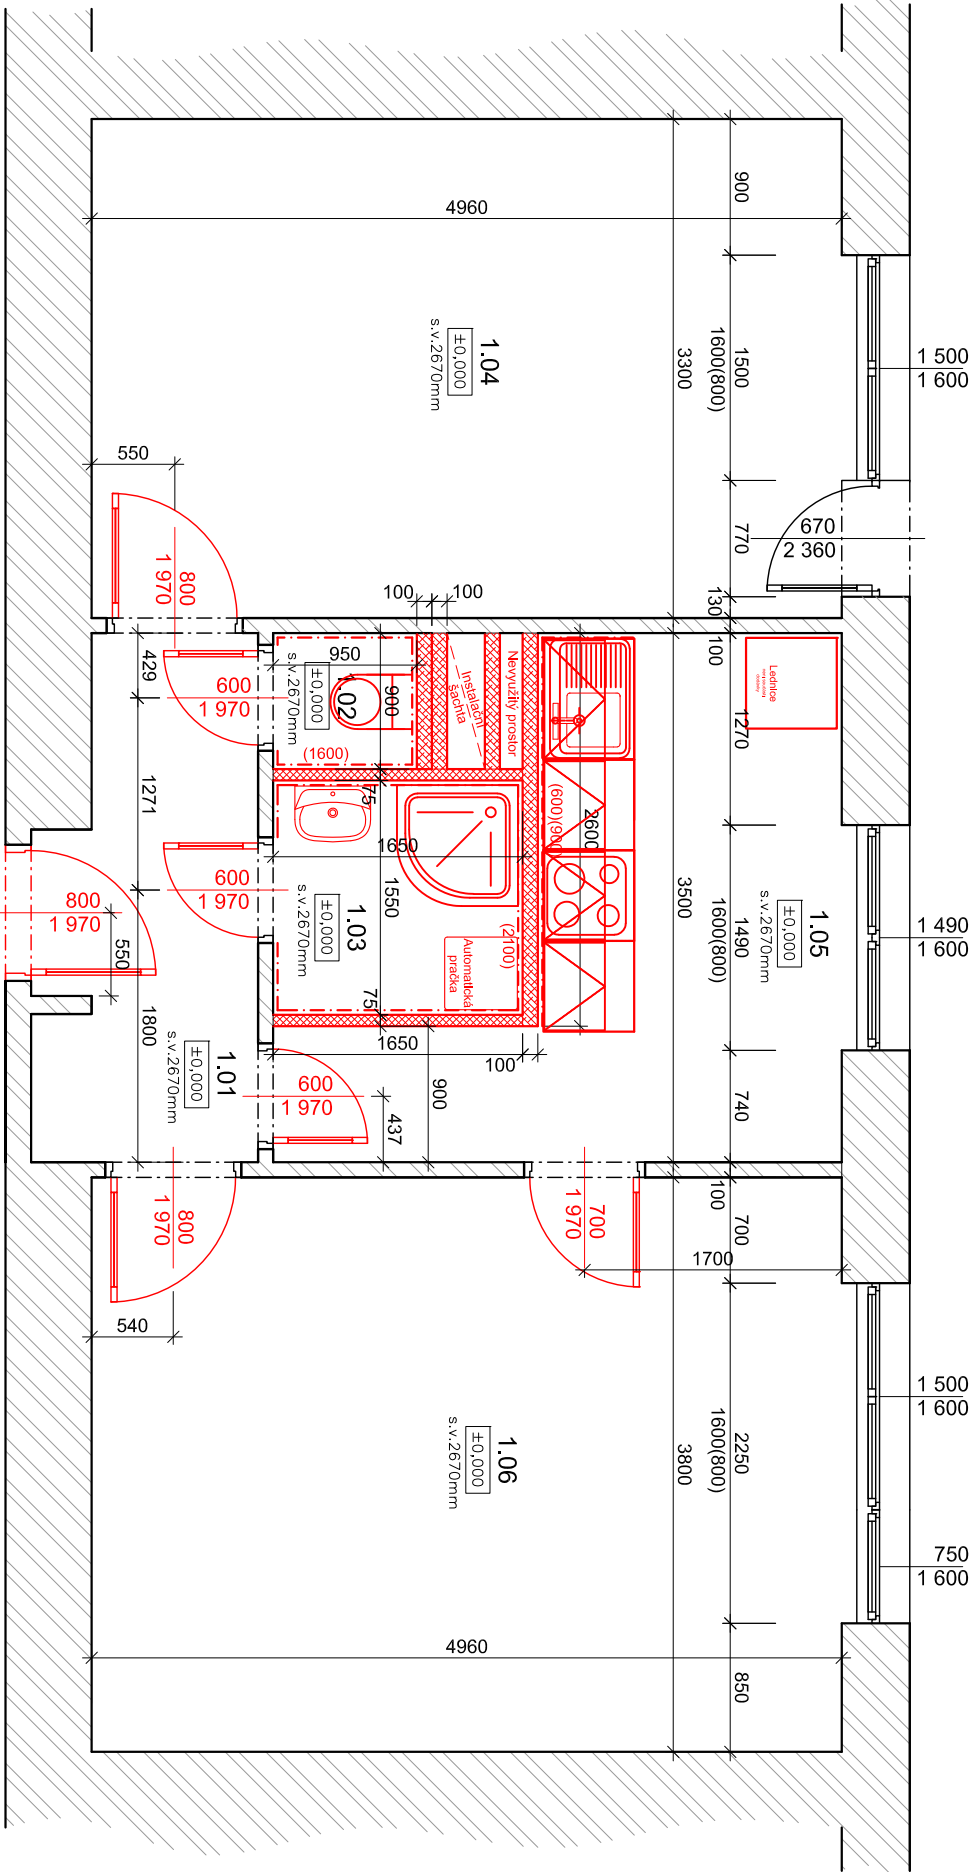
- STÁVAJÍCÍ ZDIVO
- NOVÉ ZDIVO Z PÓROBETONOVÝCH TVÁRNIC TL. 100mm
- NOVÉ ZDIVO Z PÓROBETONOVÝCH TVÁRNIC TL. 75mm

- P1 - SKLADBA PODLAHY (1.03)

- KERAMICKÁ DLAŽBA DO FLEX.TMELU tl. 15 mm
 - HYDROIZOLAČNÍ STĚRKA - 2 VRSTVY VČ. SYSTÉMOVÝCH DOPLNKŮ
 - SAMONIVELAČNÍ STĚRKA tl.10mm
 - HLoubKOVÁ PENETRACE
 - STÁVAJÍCÍ NOSNÁ KONSTRUKCE
- P2 - SKLADBA PODLAHY (1.02)

- KERAMICKÁ DLAŽBA DO FLEX.TMELU tl. 15 mm
 - HLoubKOVÁ PENETRACE
 - STÁVAJÍCÍ NOSNÁ KONSTRUKCE
- P3 - SKLADBA PODLAHY (1.01, 1.05)

- PVC PODLAHA (MIN.ZÁTĚŽOVÁ TŘÍDA DLE KLASIFIKACE EN 685-TŘÍDA MIN. 23 NEBO 31, LEPENÁ, LIŠTY MDF
 - SAMONIVELAČNÍ STĚRKA tl.10mm
 - HLoubKOVÁ PENETRACE
 - STÁVAJÍCÍ NOSNÁ KONSTRUKCE
- P4 - SKLADBA PODLAHY (1.04, 1.06)

- PARKETY - REPASE VČ.ROZEBRÁNÍ (STÁVAJÍCÍ, POŠKOZENÉ BUDOU NAHRAZENY NOVÝMI - PŘEDPOKLAD DO 10%)
 - LEPIDLO NA TVRDE PODLAHY
 - SAMONIVELAČNÍ STĚRKA tl.20mm
 - HLoubKOVÁ PENETRACE
 - STÁVAJÍCÍ NOSNÁ KONSTRUKCE

- BUDOU PROVEDENY NOVÉ ROZVODY ELEKTROINSTALACE VČ. ROZVODNÉ SKŘÍNĚ A NOVÉHO HLAVNÍHO PŘIVODU
- ROZVODY VYTÁPĚNÍ A OTOPNÉ TĚLESA BUDOU PONECHANY - BUDOU OČIŠTĚNY A OPATŘENY NOVÝM NÁTĚREM viz: VÝKRES ZTI: V KOUPELNĚ BUDE OSAZEN NOVÝ ELEKTRICKÝ OTOPNÝ ZEBŘÍK

- BUDOU PROVEDENY NOVÉ ROZVODY ZTI VČ. NOVÝCH STOLUPAČEK V BYTĚ.
- STÁVAJÍCÍ UMÁKARTOVÉ JADRO BUDE NAHRAŽENO PŘÍČKAMI Z PÓROBETONOVÝCH TVÁRNIC TL. 75 A 100mm

- ZA WC NOVÁ ŠACHTOVÁ PÓROBETONOVÁ PŘÍČKA TL. 100mm s REVIZNÍMI DVÍŘKY 500/500/100
- NA WC, V KOUPELNĚ A ZA KUCHYŇSKOU LINKOU BUDOU PROVEDENY NOVÉ OBKLADY A DLAŽBY
