CHARAKTERISTIKA BYTU PO REKONSTRUKCI:	
Podlaží:	SNIP
Byt se nachází pod střechou:	ne
Zdroj tepla:	elektrokotel
Zdroj TUV:	elektrokotel
Poslání příkon bytu:	ano
Zřízení odtlahu pro digestoř:	ne
Nucené odvětrávání koupelny:	ne
Nucené odvětrávání toalety:	ne
Napojení bytu na HDO:	ano
Sporák:	elektrický
Nové rozvody elektro:	ano
Nové rozvody ZTL:	ano
Nová bytová rozvodnice:	ano
Stropy:	ZB deska

### ARCHITEKTONICKO-STAVEBNÍ ŘEŠENÍ

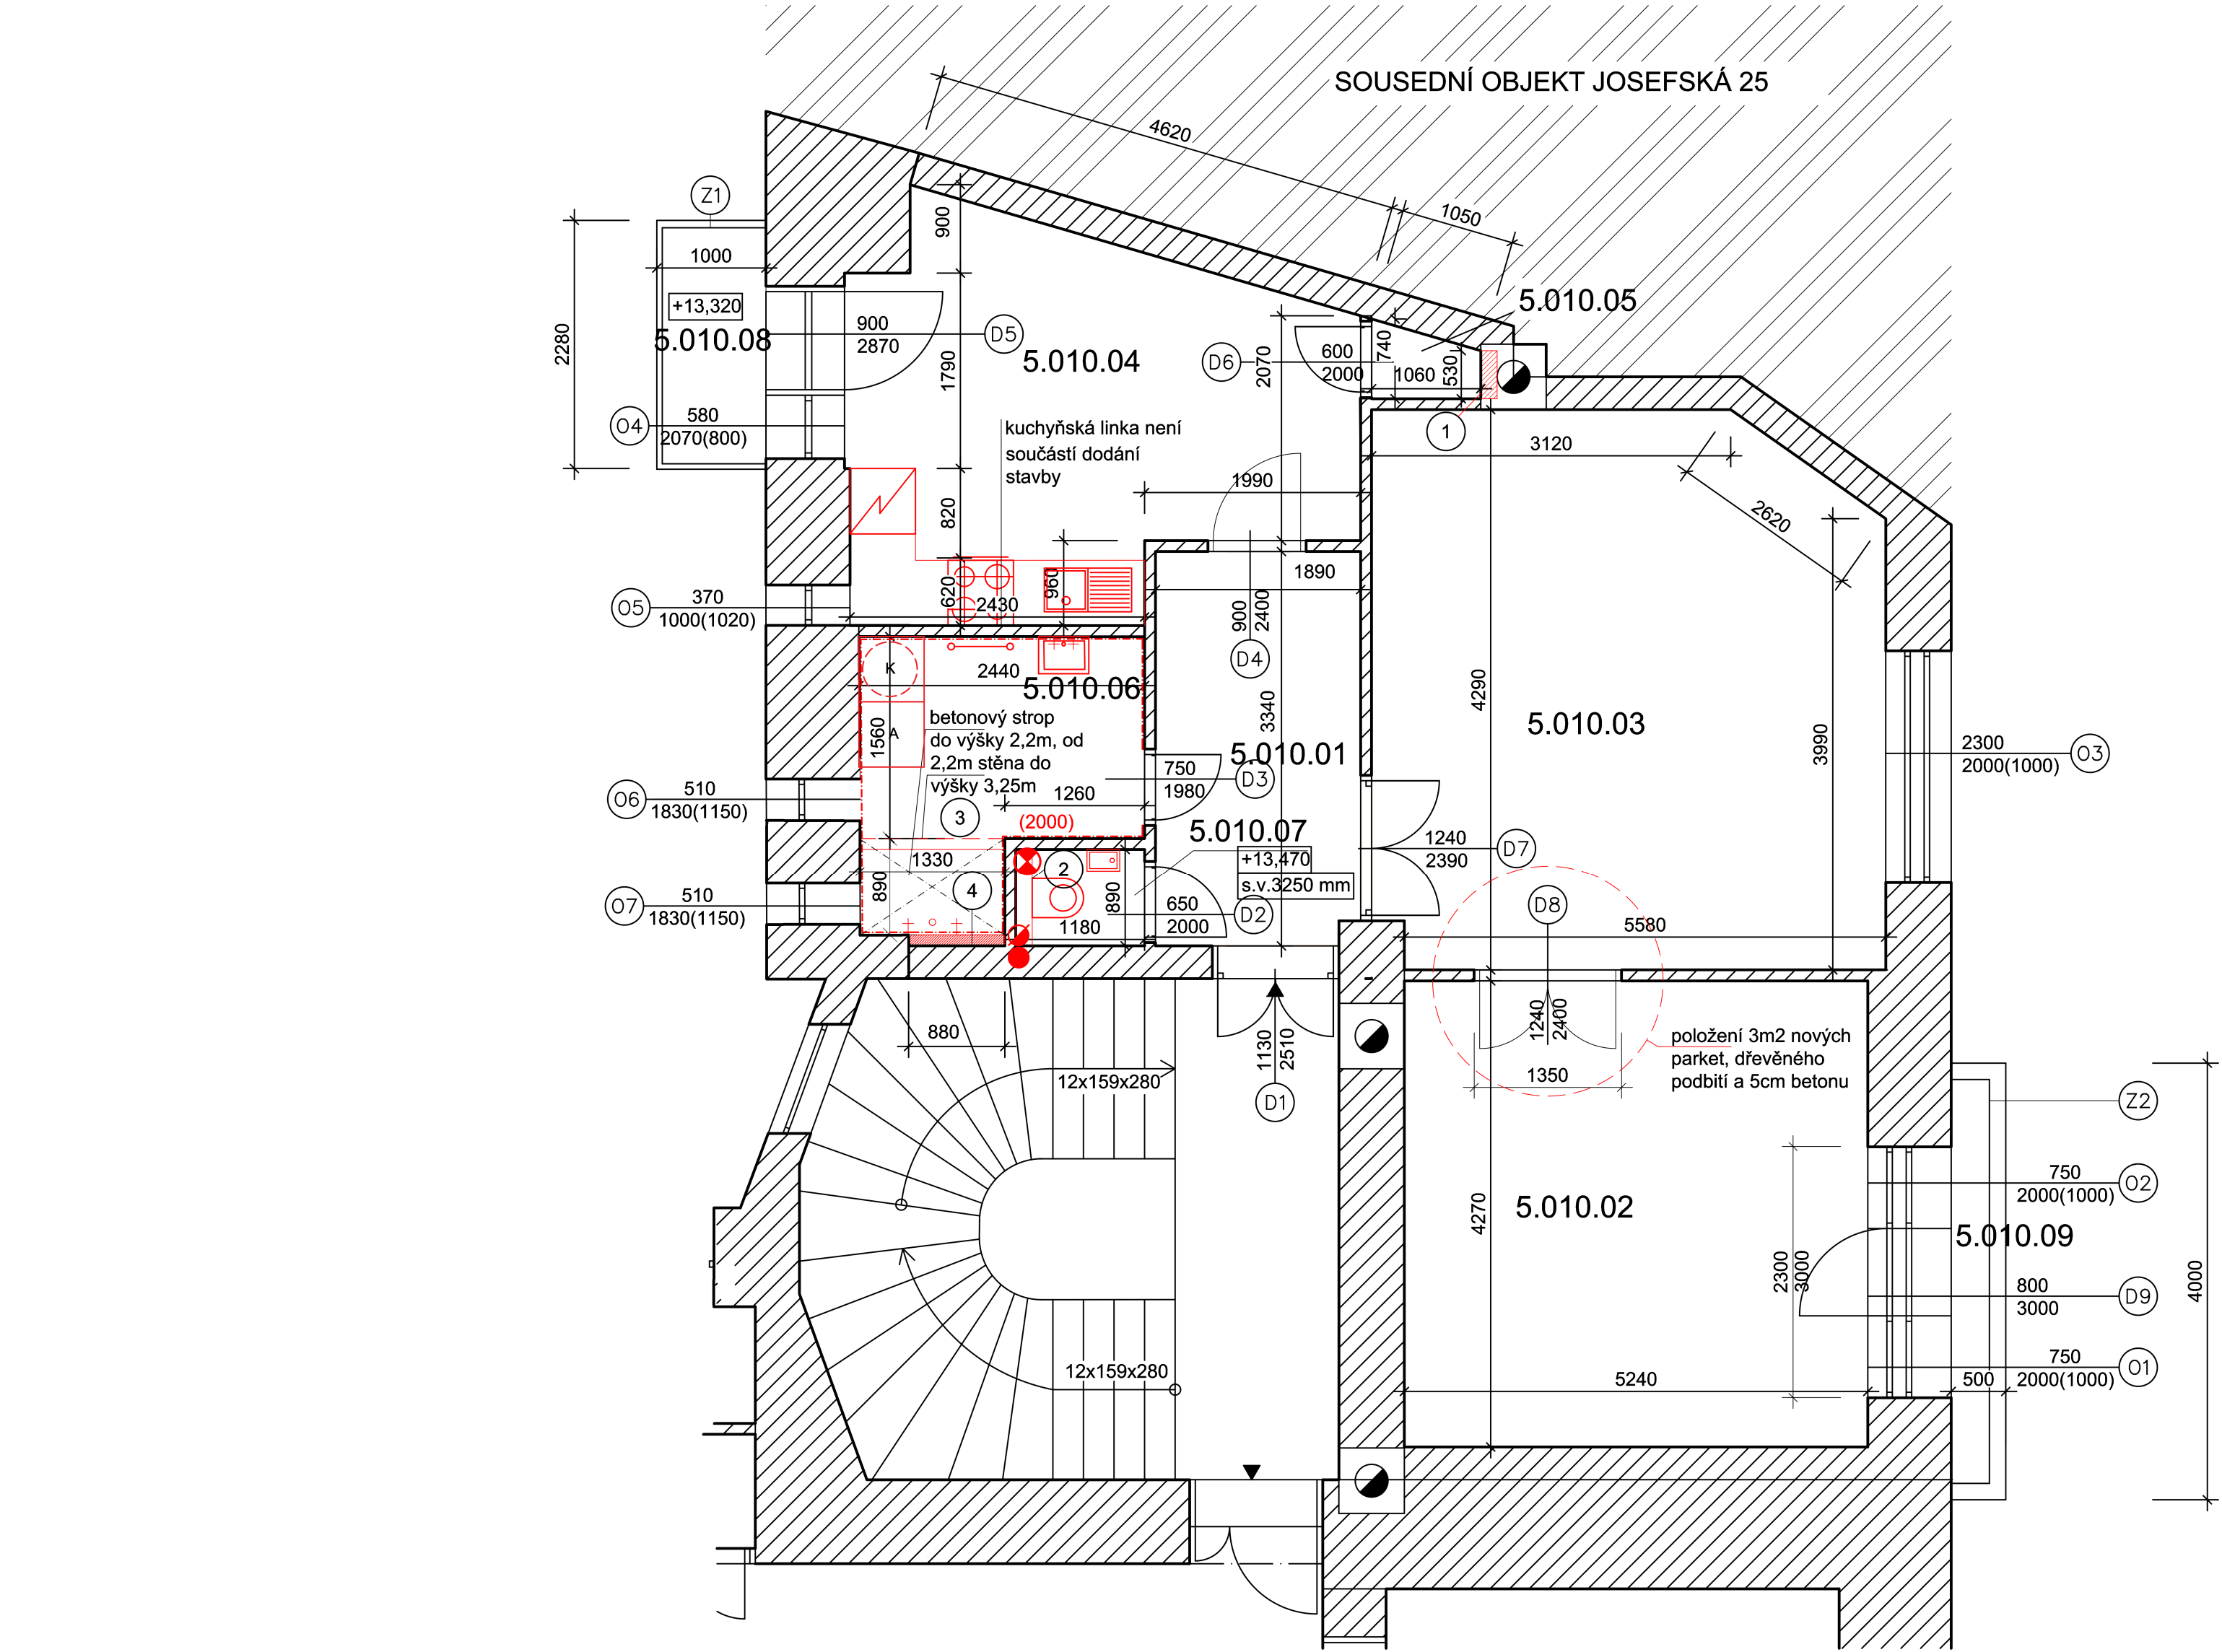
- (Dx) VIZ. VÝPIS DVEŘÍ  
(Ox) VIZ. VÝPIS OKEN  
(Zx) VIZ. VÝPIS ZÁMEČNICKÝCH PRVKŮ  
① ZAZDÍT Z CPP OTVOR V2000x5430xH150, ŠTUKOVÁ OMÍTKA A MALBA  
② NOVÉ ZDĚNÉ PŘEDSTĚNY NA ULOŽENÍ GEBERITU + JÁDROVÁ OMÍTKA, TL. 150 mm, V. 1200 mm  
③ SPRCHOVÝ KOUT SE ZDĚNOU VANIČKOU  
④ ZAZDĚNÍ VÝKLENKU š. 880, hl. 100mm, v. 3250 mm, HLAZENÁ OMÍTKA+ OBKLAD
