VÝPIS VÝPLNÍ VNITŘNÍCH OTVORŮ

VÁCLAVSKÁ 225/13 – OPRAVA BYTOVÉ JEDNOTKY č.9
BRNO–STŘED, par.č. 1704, k.ú. Staré Brno

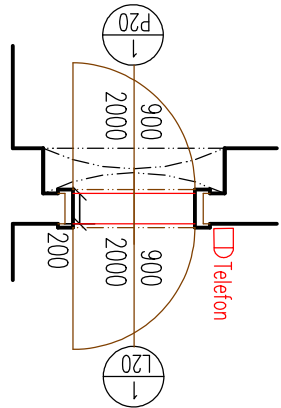
900/2000	stávající vstupní zdvojené dveře – vnitřní křídlo rámové, částečně prosklené, s prahem v dřevěné obložkové zárubni	1	1	děrní závěsy jsou původní očistit a seřadit	nový bezpečnostní zámek	slonová kost	místnost 3.02 foto obr. č.1
				1	1	stávající klika je nepůvodní očistit a seřadit	demontovat	slonová kost	místnost 3.02 foto obr. č.1
1

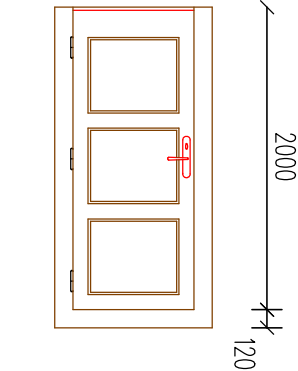
900/2000	stávající vstupní dveře zdvojené – vnější křídlo rámové, plně s prahem v dřevěné obložkové zárubni stávající dřevěné obložky repasovat stávající náter opálit, dřevěné prvky přebrousit, přetmelit a nově natřít v barvě slonové kosti lak – satén/mat nový práh – bezbarvý lak – mat	1	1	děrní závěsy jsou původní očistit a seřadit	nový bezpečnostní zámek	slonová kost	místnost 3.02 foto obr. č.1

1	1	stávající klika je nepůvodní očistit a seřadit	demontovat	slonová kost	místnost 3.02 foto obr. č.1
1

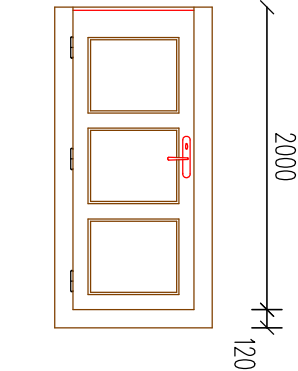
900/2000	stávající vstupní dveře zdvojené – vnější křídlo rámové, plně s prahem v dřevěné obložkové zárubni stávající dřevěné obložky repasovat stávající náter opálit, dřevěné prvky přebrousit, přetmelit a nově natřít v barvě slonové kosti lak – satén/mat nový práh – bezbarvý lak – mat	1	1	děrní závěsy jsou původní očistit a seřadit	nový bezpečnostní zámek	slonová kost	místnost 3.02 foto obr. č.1
				1	1	stávající klika je nepůvodní očistit a seřadit	demontovat	slonová kost	místnost 3.02 foto obr. č.1
1

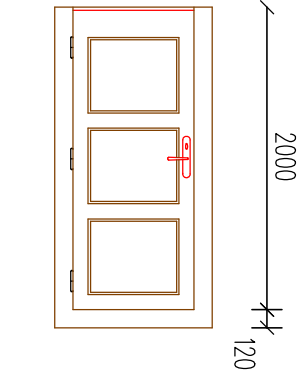
900/2000	stávající vstupní dveře zdvojené – vnější křídlo rámové, plně s prahem v dřevěné obložkové zárubni stávající dřevěné obložky repasovat stávající náter opálit, dřevěné prvky přebrousit, přetmelit a nově natřít v barvě slonové kosti lak – satén/mat nový práh – bezbarvý lak – mat	1	1	děrní závěsy jsou původní očistit a seřadit	nový bezpečnostní zámek	slonová kost	místnost 3.02 foto obr. č.1

1	1	stávající klika je nepůvodní očistit a seřadit	demontovat	slonová kost	místnost 3.02 foto obr. č.1
1

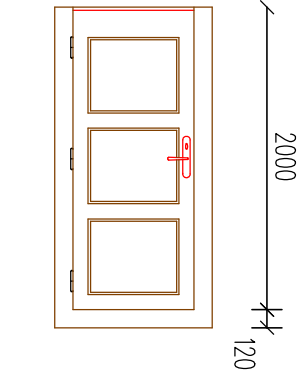
900/2000	stávající vstupní dveře zdvojené – vnější křídlo rámové, plně s prahem v dřevěné obložkové zárubni stávající dřevěné obložky repasovat stávající náter opálit, dřevěné prvky přebrousit, přetmelit a nově natřít v barvě slonové kosti lak – satén/mat nový práh – bezbarvý lak – mat	1	1	děrní závěsy jsou původní očistit a seřadit	nový bezpečnostní zámek	slonová kost	místnost 3.02 foto obr. č.1
				1	1	stávající klika je nepůvodní očistit a seřadit	demontovat	slonová kost	místnost 3.02 foto obr. č.1
1

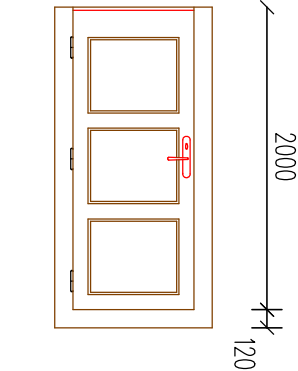
900/2000	stávající vstupní dveře zdvojené – vnější křídlo rámové, plně s prahem v dřevěné obložkové zárubni stávající dřevěné obložky repasovat stávající náter opálit, dřevěné prvky přebrousit, přetmelit a nově natřít v barvě slonové kosti lak – satén/mat nový práh – bezbarvý lak – mat	1	1	děrní závěsy jsou původní očistit a seřadit	nový bezpečnostní zámek	slonová kost	místnost 3.02 foto obr. č.1

1	1	stávající klika je nepůvodní očistit a seřadit	demontovat	slonová kost	místnost 3.02 foto obr. č.1
1

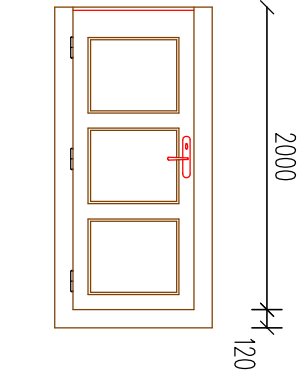
900/2000	stávající vstupní dveře zdvojené – vnější křídlo rámové, plně s prahem v dřevěné obložkové zárubni stávající dřevěné obložky repasovat stávající náter opálit, dřevěné prvky přebrousit, přetmelit a nově natřít v barvě slonové kosti lak – satén/mat nový práh – bezbarvý lak – mat	1	1	děrní závěsy jsou původní očistit a seřadit	nový bezpečnostní zámek	slonová kost	místnost 3.02 foto obr. č.1
				1	1	stávající klika je nepůvodní očistit a seřadit	demontovat	slonová kost	místnost 3.02 foto obr. č.1
1

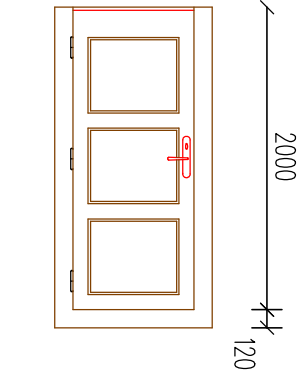
900/2000	stávající vstupní dveře zdvojené – vnější křídlo rámové, plně s prahem v dřevěné obložkové zárubni stávající dřevěné obložky repasovat stávající náter opálit, dřevěné prvky přebrousit, přetmelit a nově natřít v barvě slonové kosti lak – satén/mat nový práh – bezbarvý lak – mat	1	1	děrní závěsy jsou původní očistit a seřadit	nový bezpečnostní zámek	slonová kost	místnost 3.02 foto obr. č.1

1	1	stávající klika je nepůvodní očistit a seřadit	demontovat	slonová kost	místnost 3.02 foto obr. č.1
1

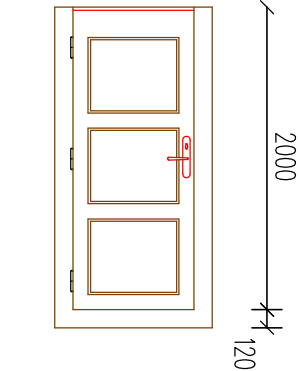
900/2000	stávající vstupní dveře zdvojené – vnější křídlo rámové, plně s prahem v dřevěné obložkové zárubni stávající dřevěné obložky repasovat stávající náter opálit, dřevěné prvky přebrousit, přetmelit a nově natřít v barvě slonové kosti lak – satén/mat nový práh – bezbarvý lak – mat	1	1	děrní závěsy jsou původní očistit a seřadit	nový bezpečnostní zámek	slonová kost	místnost 3.02 foto obr. č.1
				1	1	stávající klika je nepůvodní očistit a seřadit	demontovat	slonová kost	místnost 3.02 foto obr. č.1
1

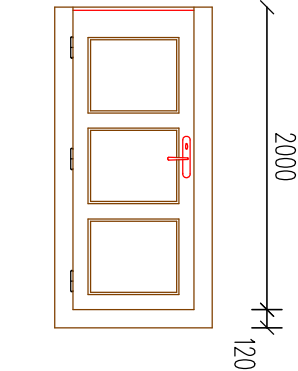
900/2000	stávající vstupní dveře zdvojené – vnější křídlo rámové, plně s prahem v dřevěné obložkové zárubni stávající dřevěné obložky repasovat stávající náter opálit, dřevěné prvky přebrousit, přetmelit a nově natřít v barvě slonové kosti lak – satén/mat nový práh – bezbarvý lak – mat	1	1	děrní závěsy jsou původní očistit a seřadit	nový bezpečnostní zámek	slonová kost	místnost 3.02 foto obr. č.1

1	1	stávající klika je nepůvodní očistit a seřadit	demontovat	slonová kost	místnost 3.02 foto obr. č.1
1
