Projekty Realizace Projektový management info@qualitygroup.cz www.qualitygroup.cz		STAVTE CHYTŘE	
STAVBA ZHOTOVENÍ PROJEKTOVÉ DOKUMENTACE NA OPRAVU BYTU ORLÍ 28, BYT Č. 15					
MÍSTO STAVBY Orlí 28 602 00 Brno		K.Ú. OKRES: KRAJ:	Město Brno [610003] Brno-město Jihomoravský		
GENERÁLNÍ PROJEKTANT Quality Group s.r.o., Příkop 843/4, 602 00 Brno IČ: 08879737, DI: yuvn588 HLAVNÍ INŽENÝR PROJEKTU Ing. Jiří Šoltes, jiri.soltes@qualitygroup.cz, tel.: 736 105 226 ZPRACOVATEL ODBORNÉ ČÁSTI Ing. Karolína Dvůřáková tel.: 604 588 844 e-mail: karolina.dvorackova@qualitygroup.cz			AUTORIZACE		
STAVEBNÍK - INVESTOR Statutární město Brno, městská část Brno-střed, Dominikánská 2, 601 69 Brno IČO: 449 92 785			Č. SMLOUVY INVESTORA MCBS/2021/0057144/NEMI Č. SMLOUVY PROJEKTANTA P-21-019-000		
ODBORNÁ ČÁST Architektonicko-stavební řešení OBJEKT SO01 Byt			DATUM 06/2021 MĚŘÍTKO 1:50		
NÁZEV DOKUMENTU Nový stav

KÓD ELEKTRONICKÉ VERZE DOKUMENTU					
stavba	stupeň	část	výkres	profese	název dokumentu
revize					
Orl. 28-15	DPS	D.1.1	03	ASŘ	NOVÝ STAV
					00

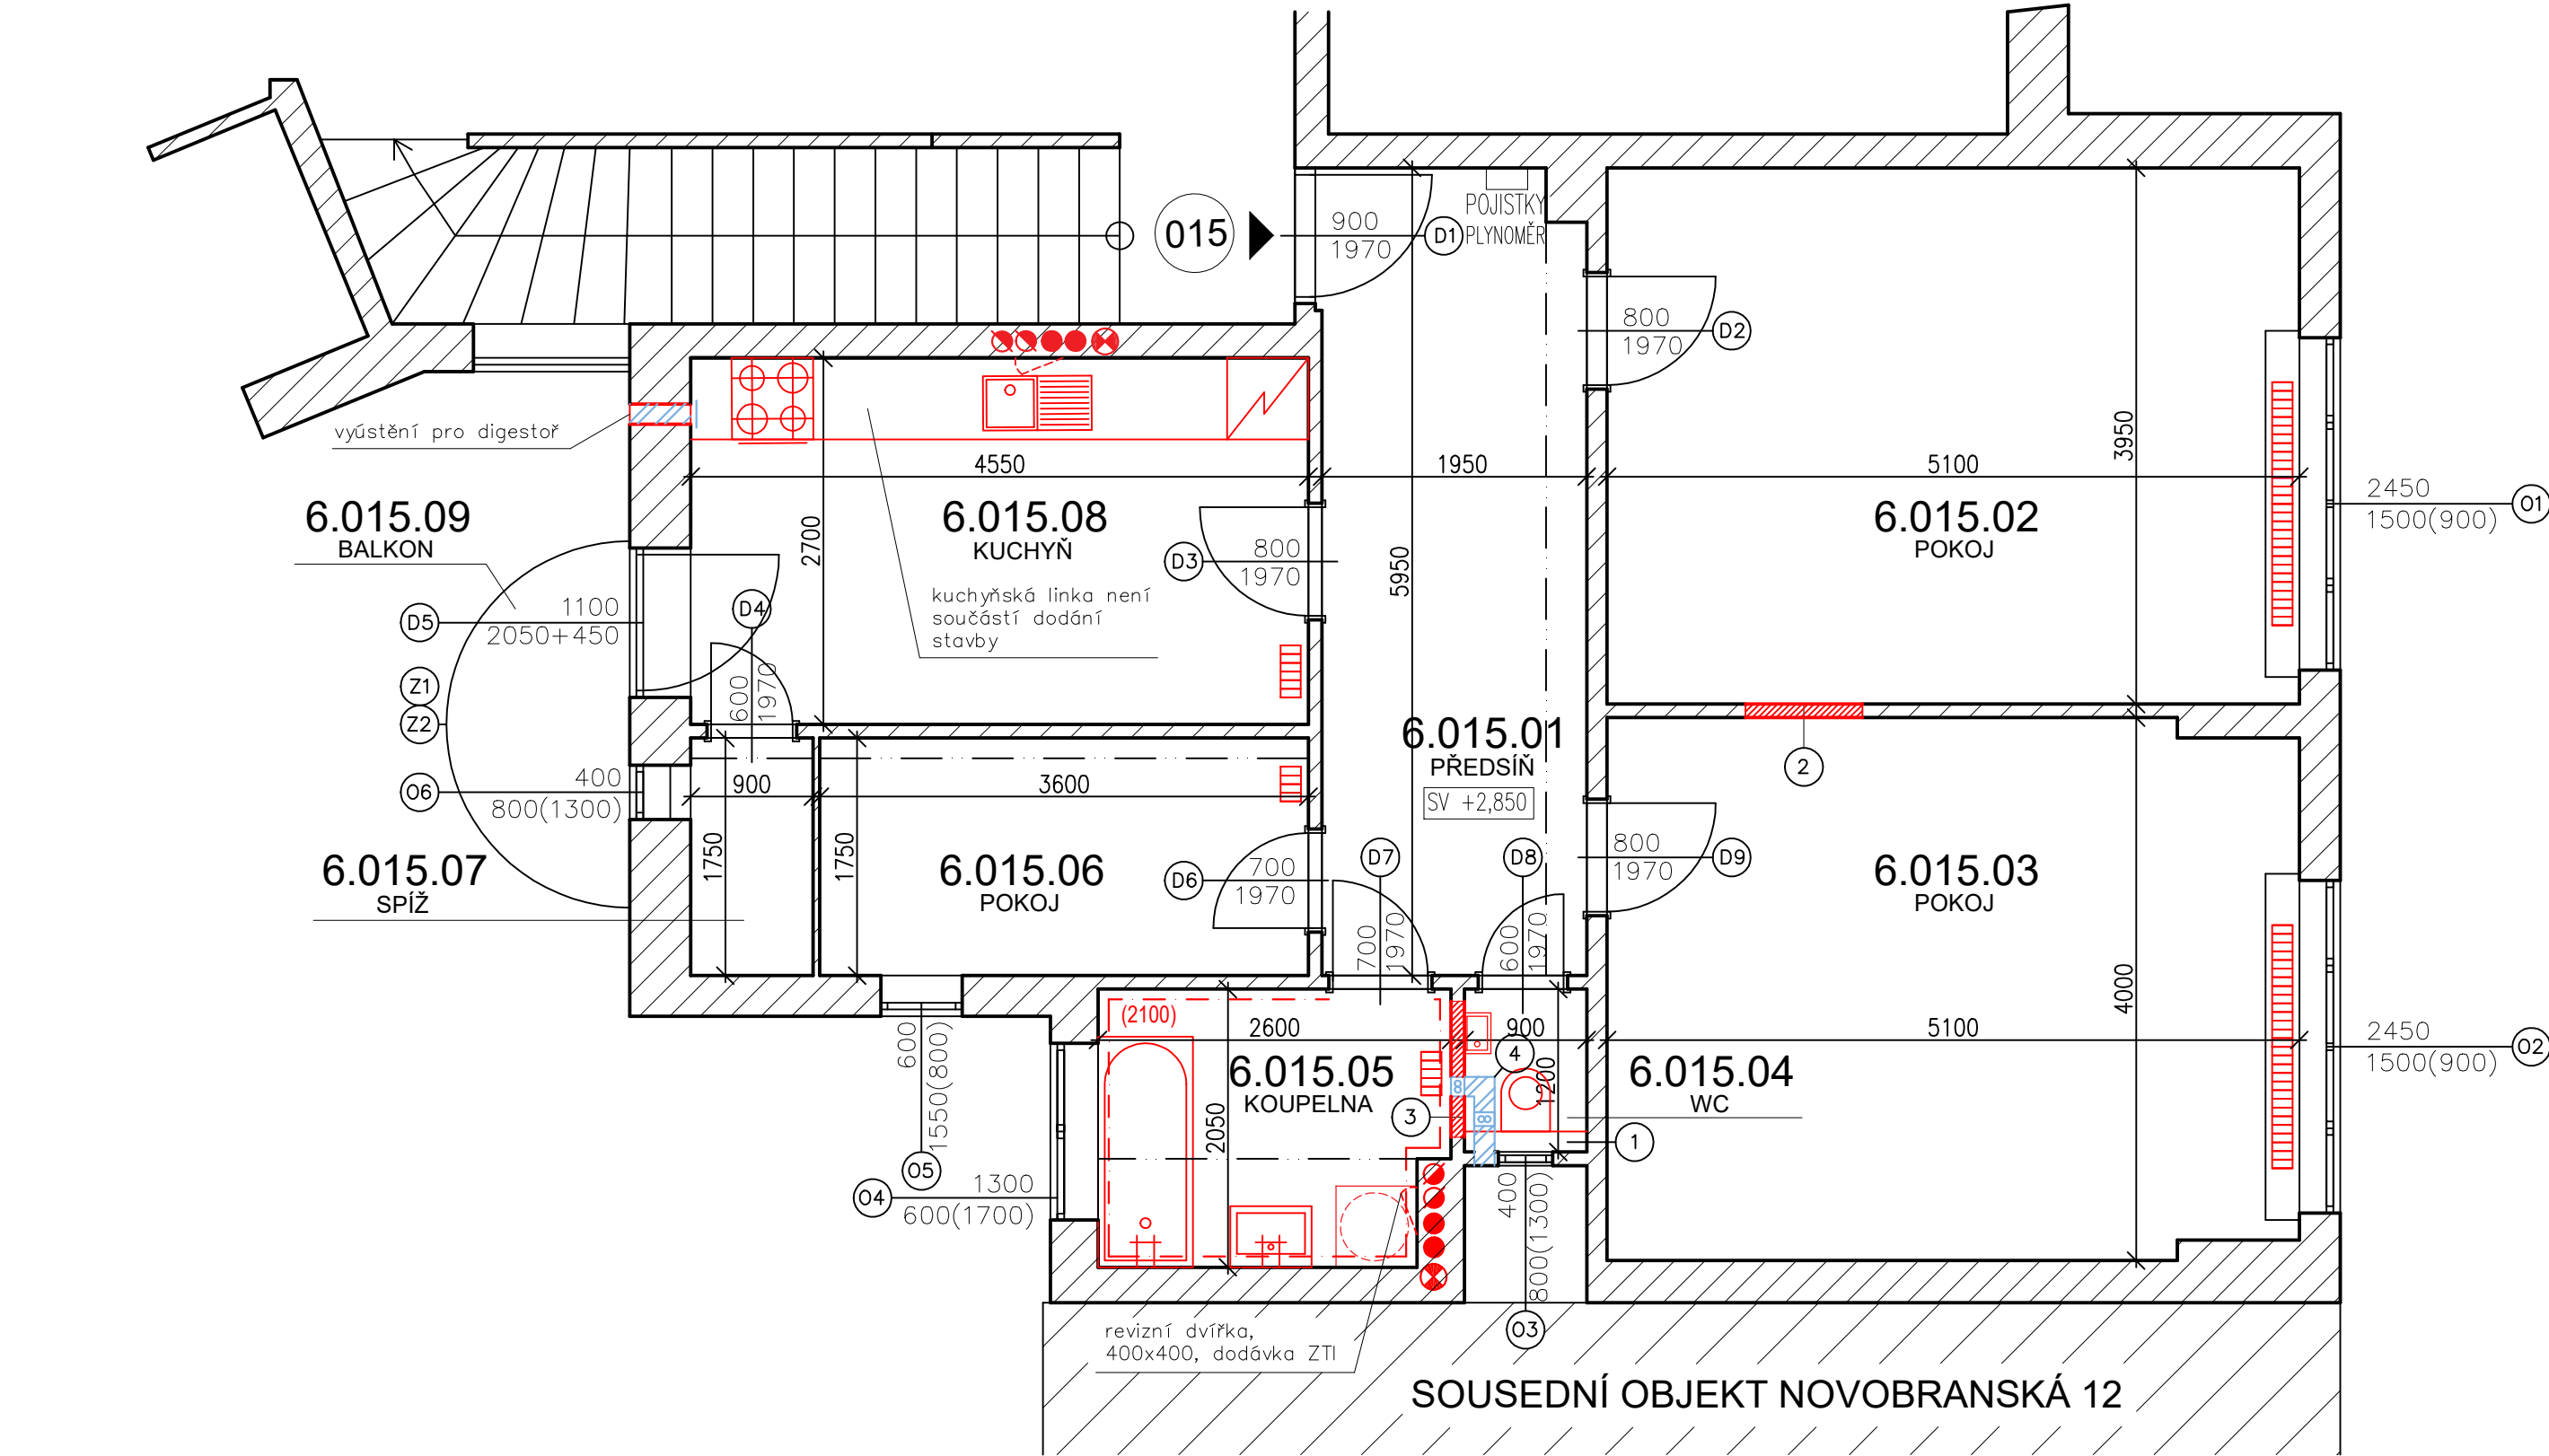
CHARAKTERISTIKA BYTU PO REKONSTRUKCI:	
Podlaží:	6NP
Byt se nachází pod střechou:	ne
Zdroj tepla:	centrální vytápění
Zdroj TUV:	centrální
Posílit příkon bytu:	ano
Zřízení odtahu pro digestoř:	ano
Nucené odvětrávání koupelny:	ano
Nucené odvětrávání toalety:	ano
Napojení bytu na HDO:	ne
Sporák:	elektrický
Nové rozvody elektro:	ano
Nové rozvody ZTI:	ano
Nová bytová rozvodnice:	ano
Stropy:	ŽB deska

- ARCHITEKTONICKO-STAVEBNÍ ŘEŠENÍ**
- 0x VIZ. VÝPIS DVEŘÍ
 - 0x VIZ. VÝPIS OKEN
 - 2x VIZ. VÝPIS ZÁMEČNICKÝCH PRVKŮ
 - 1 NOVÁ ZDĚNÁ PŘEDSTĚNA NA ULOŽENÍ GEBERITU + JÁDROVÁ OMÍTKA
TL 150 mm, Š.900 mm, V.1200 mm
 - 2 ZAZDĚNÍ OTVORU PO DVEŘÍCH š. 860, v. 2050, hl. 100 mm, PLYNOSILIKÁTOVÝMI TVÁRNICEMI d.599, v. 249, š.100 mm, ŠTUKOVÁ OMÍTKA A MALBA
 - 3 ZAZDĚNÍ OTVORU PO DŘEVĚNÉM OKNĚ š. 1000, v. 600, hl. 100 mm, PLYNOSILIKÁTOVÝMI TVÁRNICEMI d. 599, v. 249, š. 100 mm, PONECHÁNÍ OTVORU PRO VZT Ø150 mm NAD ÚROVNÍ SDK PODHLEDU NA WC, ŠTUKOVÁ OMÍTKA A MALBA
 - 4 VZT–ODVĚTRÁNÍ KOUPELNY A WC, VYŮSTĚNÍ S FASÁDNÍ MŘÍŽKOU SE SÍTKOU PROTI HMYZU, 2x DOMOVNÍ VENTILÁTOR VYBAVENÝ ELEKTRICKY OVLÁDANOU AUTOMATICKOU ŽALUZIÍ NEBO ZPĚTNOU KLAPKOU, ČIDLEM VLHKOSTI A ČASOVÝM SPINAČEM, KRYTÍ MIN. IPX4, MAX. 30 dB

KUCHYŇSKÁ LINKA NENÍ SOUČÁSTÍ DODÁVKY STAVBY
VNITŘNÍ MALBY – HLOUBKOVÁ PENETRACE STĚN A STROPŮ
– PAČOKOVÁNÍ VÁPENNÝM MLÉKEM DVOJNÁSOBNÝM
S OBROUŠENÍM A SÁDROVÁNÍM STĚN I STROPŮ – 50% PLOCH STĚN A STROPŮ
– MALBA => PENETRACE 1x, BÍLÁ 2x, BĚLOST MIN. 2% BaSO4
(STĚNY A STROPY)
