PŘÍZOVA 2 - oprava dvorní fasády a oprava pavlačí

Severní a jižní fasáda-dvorní, Stávající stav-bourací práce

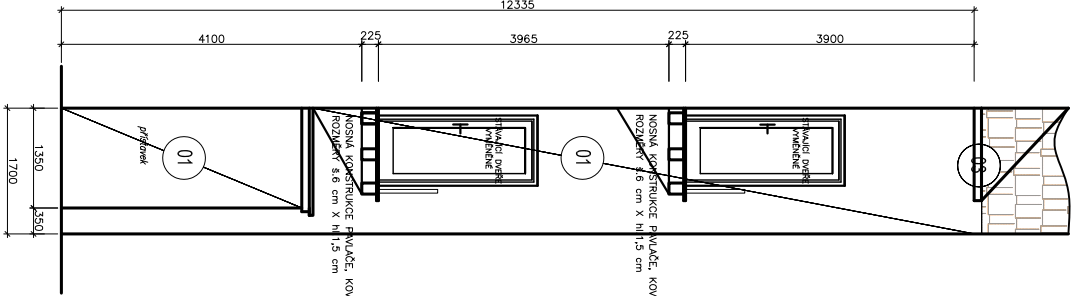
Jižní fasáda

- 01 ODBRÁNĚNÍ DEGRADOVANÉ OMÍTKY Z FASÁDY 100%
- 02 ODBRÁNĚNÍ ZBYTKŮ DEGRADOVANÉ OMÍTKY SOKLU
- 03 ODBRÁNĚNÍ OMÍTKY A BEDNĚNÍ PODHLLEDU
