# PŘÍZOVA 2 - oprava dvorní fasády a oprava pavlačí

## Detail pavlačí - Stávající a Navrhovaný stav

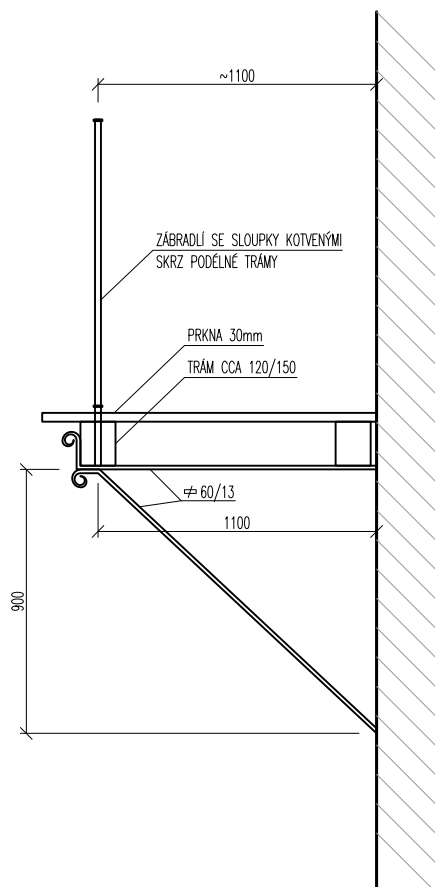
ŘEZ PAVLAČÍ – STÁVAJÍCÍ STAV

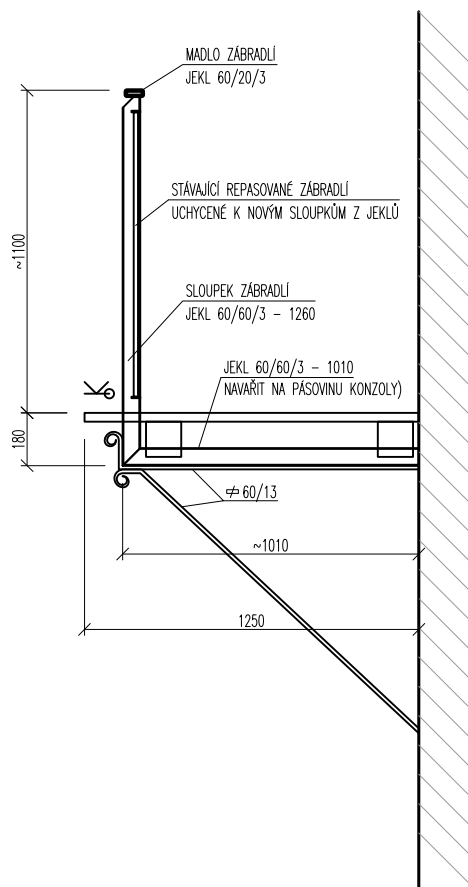
ŘEZ PAVLAČÍ – NAVRŽENÝ STAV

**POZN. ROZMĚRY PAVLAČE BUDOU ZACHOVÁNY DLE STÁVAJÍCÍHO STAVU**
