| Místo stavby: | Brno - Černá Pole | | |
| | | Stupeň dokumentace: | DPS |
| Název akce: Oprava garáží Lidická 8 | | Stavební objekt: | SO01 |
| Část: Architektonicko-stavební řešení | Obsah: Řez A-A' - stávající stav | Číslo výkresu: | |

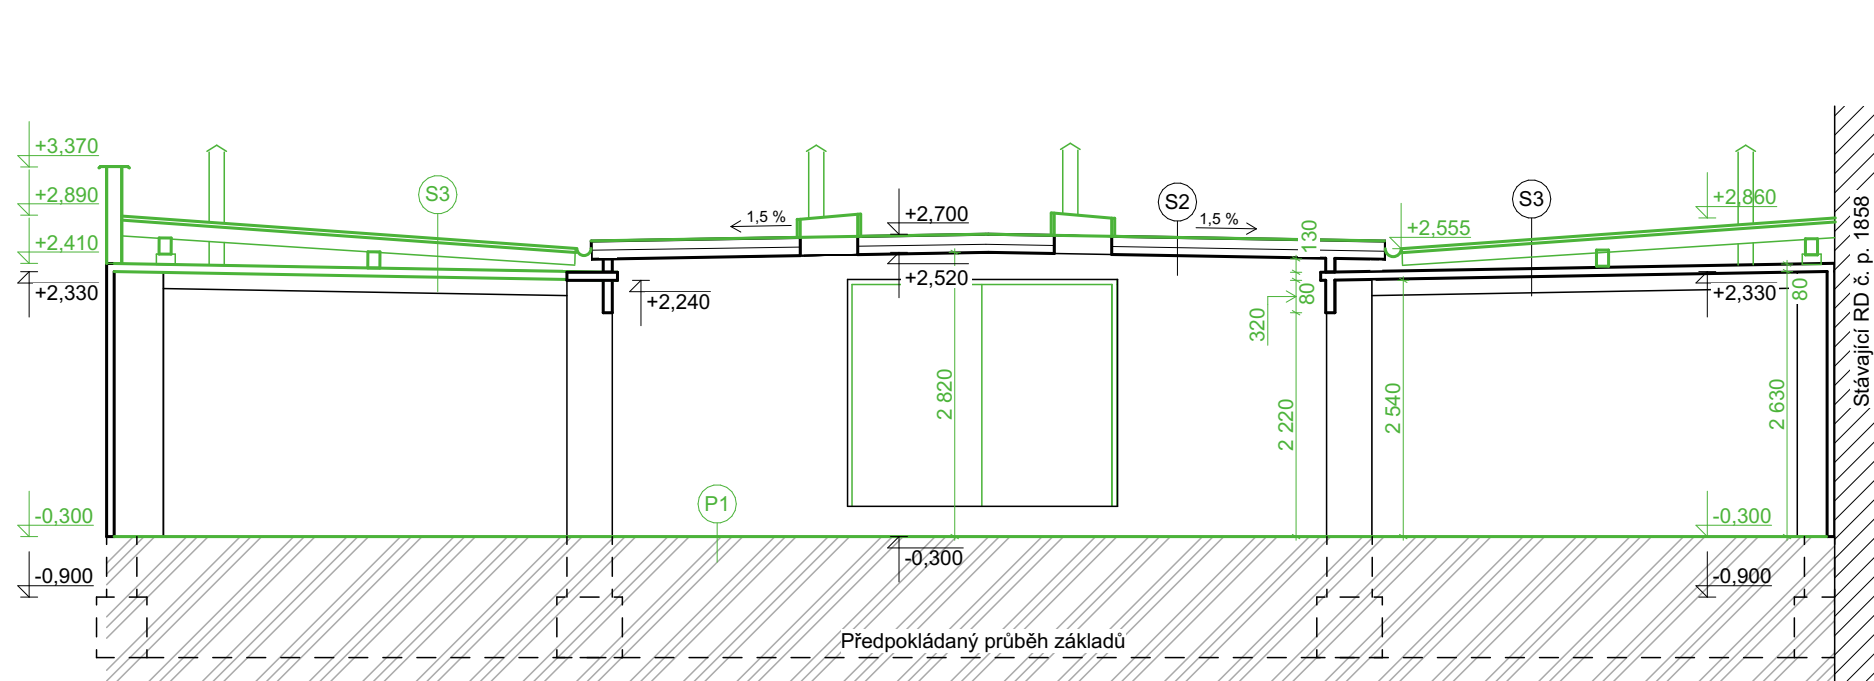
| | | D.1.1.4 | |

- Stávající konstrukce a prvky
- Bourané konstrukce a prvky

- P1 Původní zemina
- S2 Betonová stropní deska, tl. 80 mm
Betonová stropní deska, tl. 40 mm
Stávající souvrství asfaltových pásů - tl. 60 mm
- S3 Betonová stropní deska, tl. 80 mm
Vzduchová mezera
Dřevěné trámy
Dřevěné podbití
Stávající souvrství asfaltových pásů - tl. 10 mm
