OBSAH:			VÝPIS VÝPLNÍ VNITŘNÍCH OTVORŮ	
AKCE:		ORL 479/9 – oprava bytové jednotky č. 6.1		
INVESTOR:		STATUTÁRNÍ MĚSTO BRNO, MĚSTSKÁ ČÁST BRNO – STŘED		
		DOMINIKÁNSKÁ 2, 601 69 BRNO		
Ing. Pavel Magnussek		Ing. Pavel Magnussek		Ing. Jana Houzarová
ZODPOVĚDNÝ PROJEKTANT		VYPRACOVALA		
LÉTAJÍCÍ – INŽENÝŘI				
ING. PAVEL MAGNUSEK				
ARCHITEKTONICKÝ A PROJEKČNÍ ATELIER				
KOUNICOVA 23, 602 00 BRNO				
e – mail : info@letojici-inzenyri.cz				
DATUM		11/2023		
STUPĚŇ		DSP		
FORMÁT		10 x A4		
MĚŘÍTKO:		ČÍSLO VÝKRESU:		
		D.1.1.11

VÝPIS VÝPLNÍ VNITŘNÍCH OTVORŮ					ORL 479/9 – OPRAVA BYTOVÉ JEDNOTKY Č. 6.1 BRNO–STŘED, par.č. 186, k.ú. Město Brno		LIST č. 10	
OZN.	SCHEMATICKÉ ZOBRAZENÍ	ROZMĚRY (MM)	POPIS	POČET	KOVÁNÍ	ZASKLENÍ	BARVA	POZNÁMKA
14 P10		<div>stěna 2315/3100</div> <div>nová vnitřní dělicí stěna</div> <div>hliníkový rám – dveřní systém s bočním</div> <div>pevním zasklením a nadsvětlíkem</div>	<div>dveře 950/2100</div> <div>š. 10 cm</div> <div>pravé</div>	1	ZÁMEK	bezpečnostní	barva rámu	místnost 1.00
			<div>bezpečnostně i tepelně od domovní chodby</div> <div>vytváří zdivoří a odděluje tak být</div> <div>tato nová prosklená příčka s dveřmi</div> <div>akusticky vhodně izolací vla

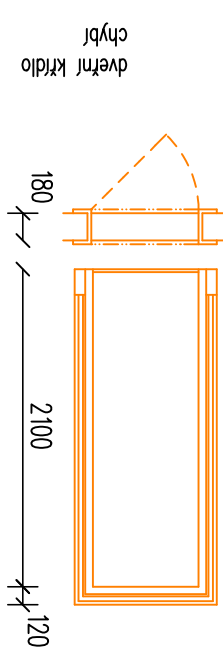
<p>dveřní křídlo chybí</p>	700/2100	stávající dřevěná, obložková zárubeň	1	
			úprava: stávající dveře budou přemístěny do nové pozice v rámci stávající příčky cca o 50 cm dveřní křídlo chybí, obložková zárubeň se pravděpodobně poškodí – uzavíráme s její demontáží		
			úprava: stávající dveře repasovat stávající nátěr opálit, dřevěné prvky přebrousit, přetmelit a nově natřít v barvě slonové kosti, lak – satén/mat	1	
			stávající vnitřní dveře plné, rámové, kazetové v dřevěné, obložkové zárubni		
			š. 18 cm pravé	1	
			stávající klíky jsou původní zachovat očistit a seřdit		
			dveřní závěsy jsou původní očistit a seřdit		
			—		
			slonová kost		
			místnost 1.05–1.06 foto obr. č.13

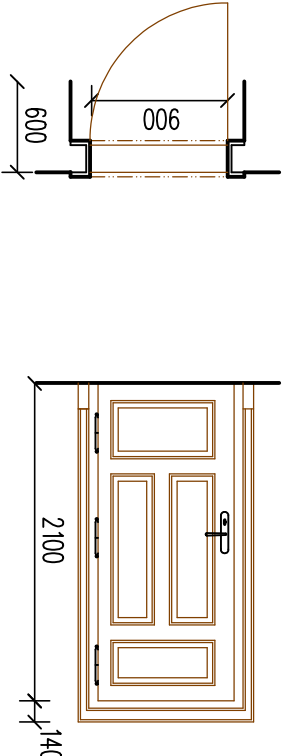
<p>úprava: stávající vnitřní dveře jednokřídlové</p>	900/2100	1	stávající křídlo jsou původní	—	slonová kost	foto obr. č.6 místnost 1.01 – 1.10 foto obr. č.7

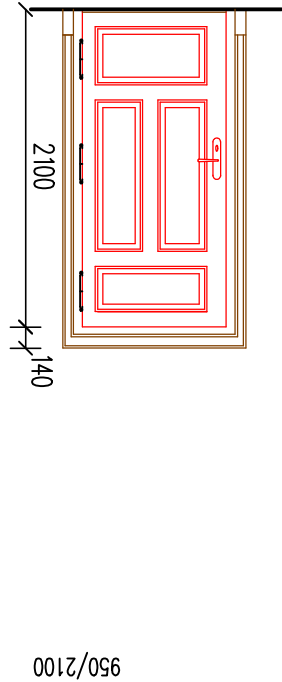
<p>úprava: stávající vnitřní dveře jednokřídlové</p>	950/2100	1	stávající vnitřní dveře jednokřídlové	stávající křídlo chybí	slonová kost	foto obr. č.14 místnost 1.01 – 1.10

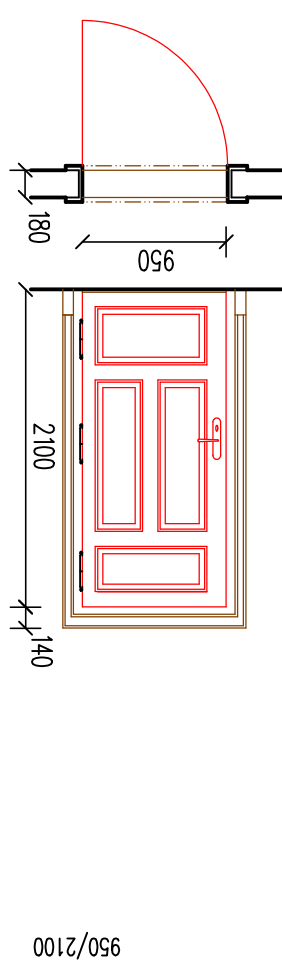
<p>úprava: stávající vnitřní dveře jednokřídlové</p>	950/2100	1	stávající vnitřní dveře jednokřídlové	stávající křídlo chybí	slonová kost	foto obr. č.14 místnost 1.01 – 1.10
