PŮDORYS 1.NP - nový stav M1:50
2.etapa

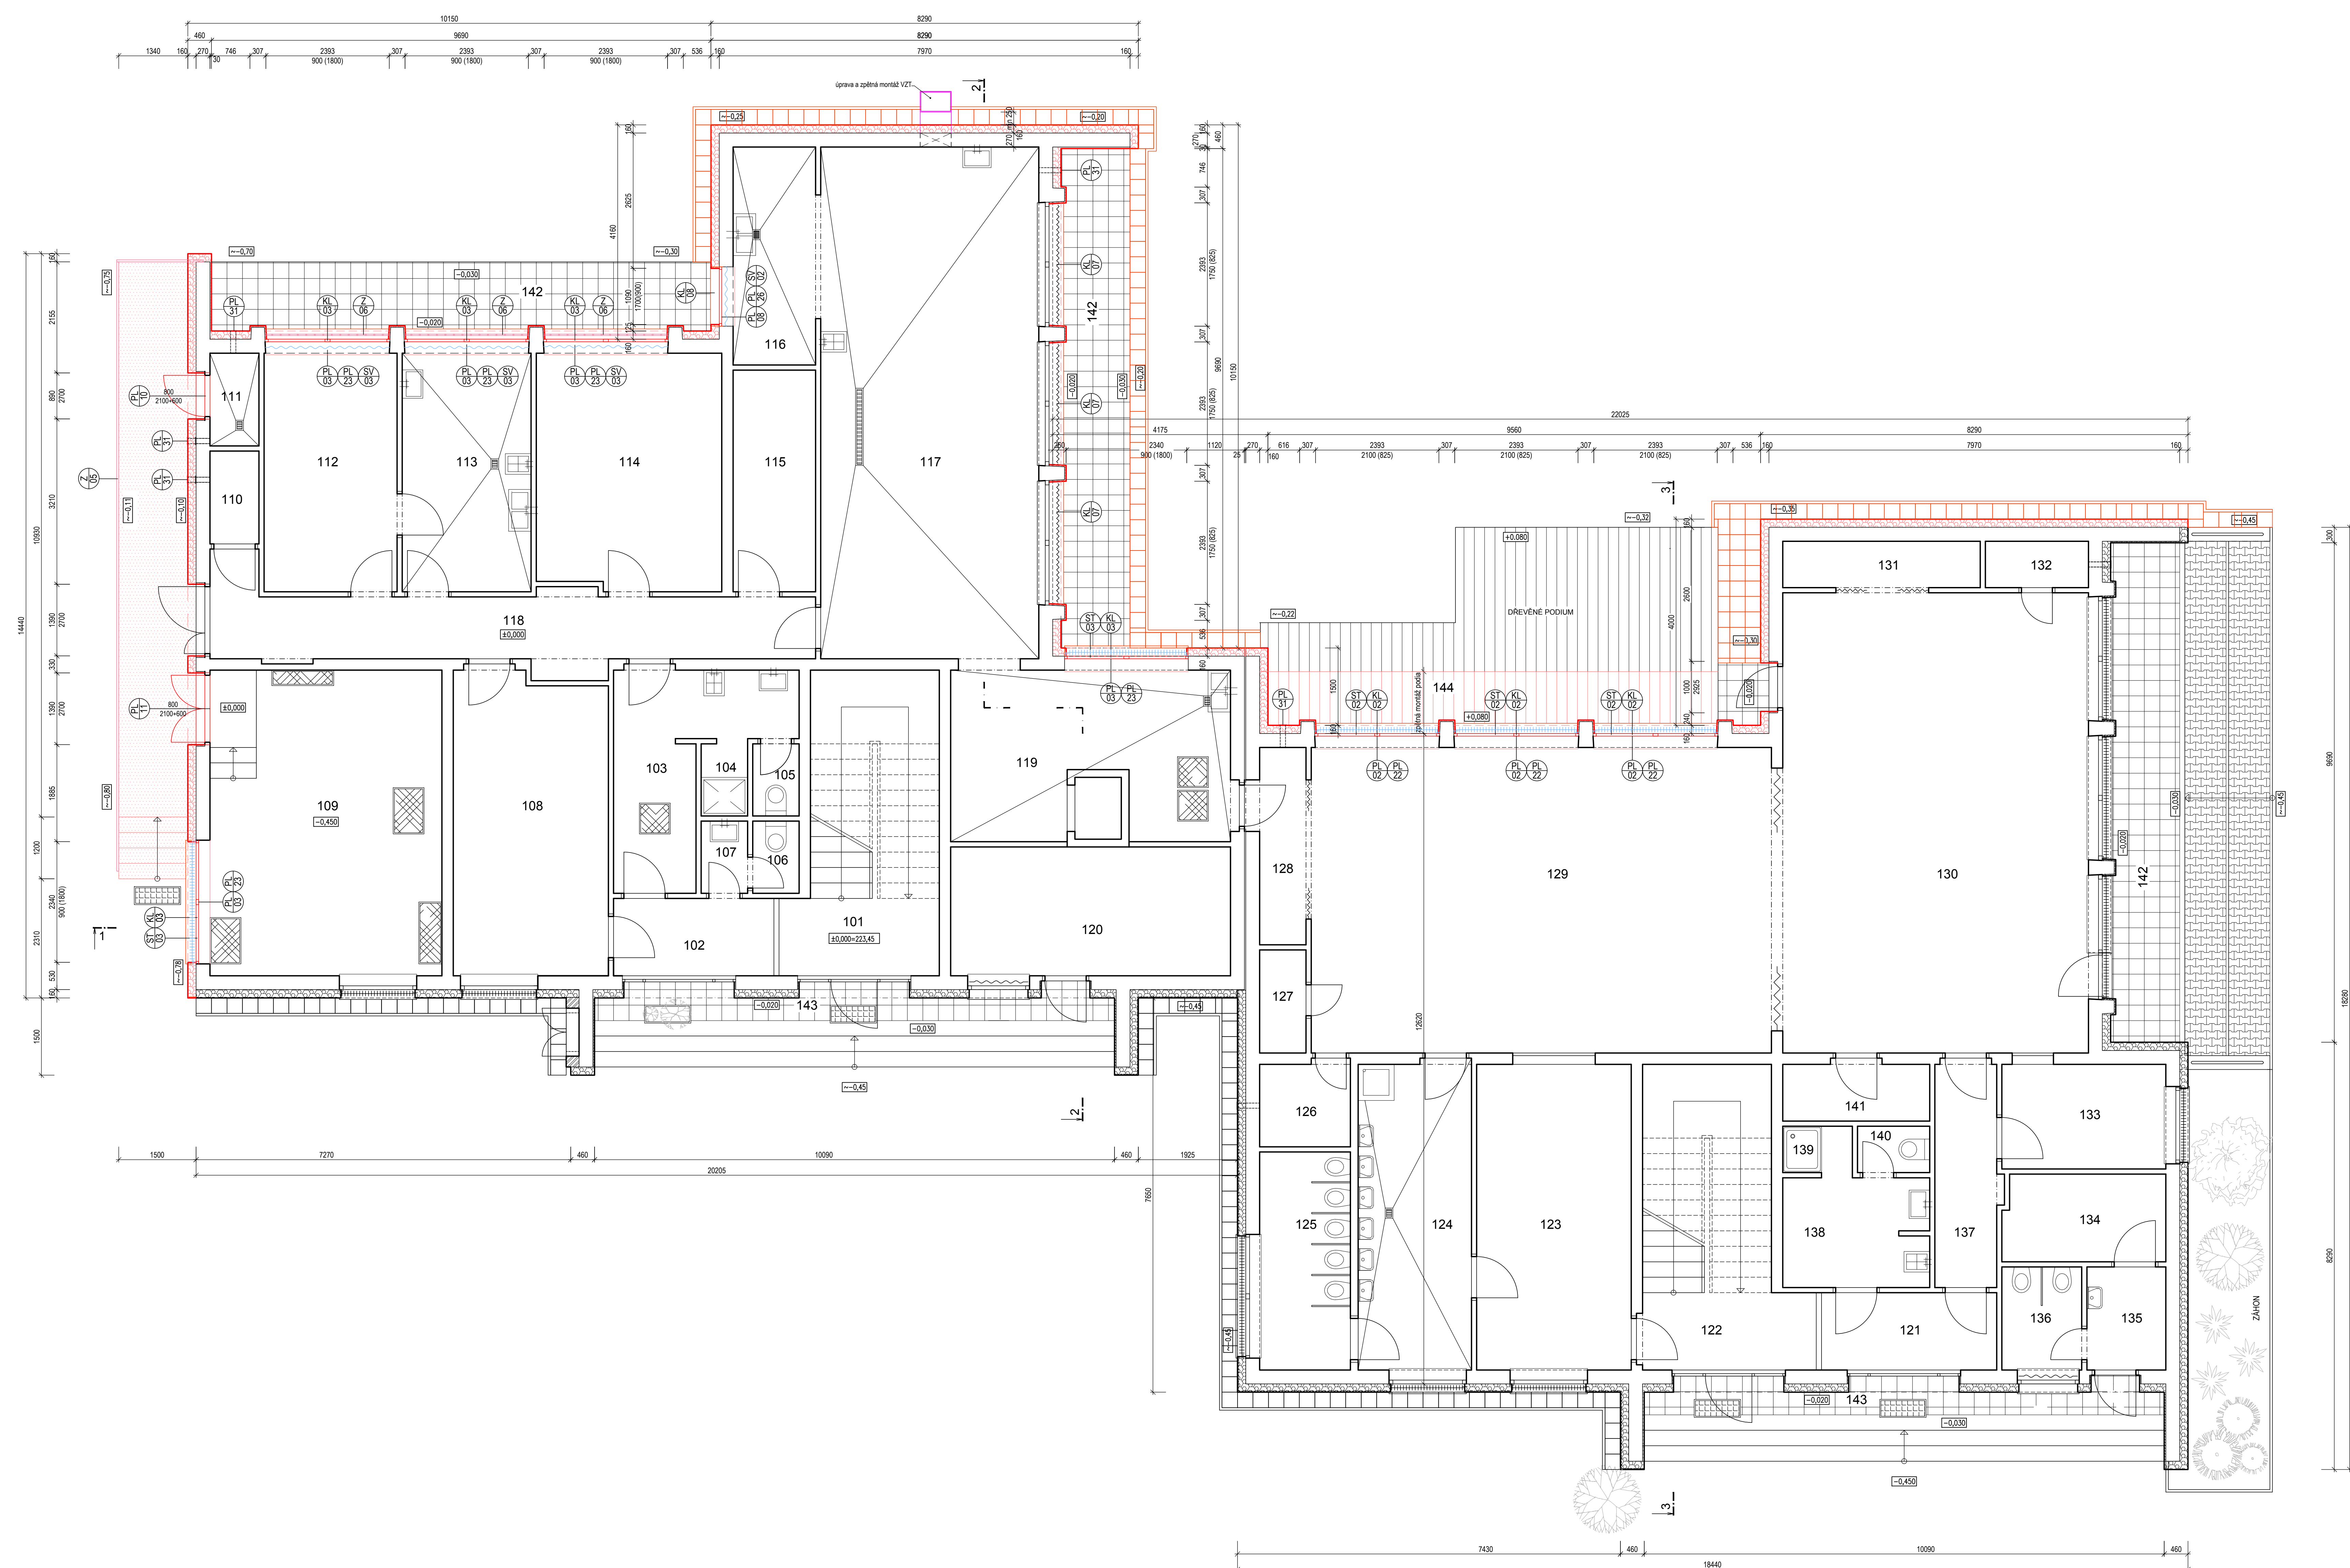
STÁVAJKOVÉ KONSTRUKCE	 	NOVÁ OKNA, DVERE, VČ. PARAPETU
 	STÁVAJKOVÉ OCELOVÉ KONSTRUKCE	 	ZATEPLENÍ OBJEKTU
 	STÁVAJKOVÉ NIKOVÉ ŽALUZIE

NOVÉ VENKOVNÍ ŽALUZIE
 	DŘEVĚNÉ PODIUM	 	NOVÉ VNITRNÍ ŽALUZIE
		 	REPAŠOVANÉ OK
		 	DEMONTÁŽ A ÚPRAVA VZT
		 	NOVÝ OKAPOVÝ CHODNÍK
		 	ZŘETĚNÍ MONTÁŽ DŘEVĚNÉHO PODIA
		 	OPRAVENÁ PLOCHA STÁVAJKOVÉ RÁMPY

- POKUD BUDOV PŘI STAVEBNÍCH PRÁCECH ZJISTÍTE CHYBĚJÍCÍ NEBO NEDOSTATEČNÉ PŘEKLADY NAD OKENNÍMI
NEBO DVĚŘNÍMI OTVORY, MUSÍ BYT NAD TĚMITO OTVORY GAZOVY NOVĚ PŘEKLADY Z OCELOVÝCH PROFILŮ I120.
ROZMĚRY STÁVAJÍCÍCH SKRYTÝCH A NEPŘÍSTUPNÝCH KONSTRUKCÍ SE POUŽE PŘEDPOKLADÁJÍ
VÝŠKOVÉ ÚROVNĚ PODLAH A KONSTRUKCI OZNAČUJÍ STAV. VÝŠKY A BYLY PŘEVZATY Z DOKUMENTACE STÁVAJÍCÍCH STAVŮ.
DEMONTÁŽE STÁVAJÍCÍCH KABELŮ ELEKTROINSTALACÍ BUDOV PROVĚDĚNY DLE PŘÍSLUŠNÉ ČÁSTI PD.
