# PŮDORYS 1.NP - BYT Č.1

VYPRACOVALA ING. MICHAELA MAREČKOVÁ		ODPOVĚDNÝ PROJEKTANT ING. JAROSLAV HRŮŽA, Ph.D.		<b>STAVOS Engineering</b> Stavebně obchodní a inženýrská činnost U Svítavy 2, 618 00 Brno tel. 548 128 280, mail: hruza@stavos.cz www.stavosengineering.cz		
HLAVNÍ INŽENÝR PROJEKTU ING. JAROSLAV HRŮŽA, Ph.D.		KONTROLOVAL ING.ARCH. LUCIE MRÁZKOVÁ				
INVESTOR:STATUTÁRNÍ MĚSTO BRNO, DOMINIKÁNSKÉ NÁM. 1, 602 00 BRNO				STUPEŇ OH		
AKCE:  <b>STAVEBNÍ ÚPRAVY BD JÁNSKÁ 25, BRNO REVITALIZACE ČÁSTI STROPNÍ KONSTRUKCE NAD 1.NP</b>  POZEMEK P.Č. 158 V K.Ú. MĚSTO BRNO (610003) OHLÁŠENÍ STAVEBNÍCH ÚPRAV				DATUM 12/2015		
				ZAKÁZKOVÉ ČÍSLO SE/019/15		
				ARCHIVNÍ ČÍSLO ..		
OBSAH: <b>ČÁST PŮDORYSU 1.NP - BYT Č. 1</b>				FORMÁT 2 A4	MĚŘÍTKO 1:50	ČÍS.VÝKR. <b>01</b>

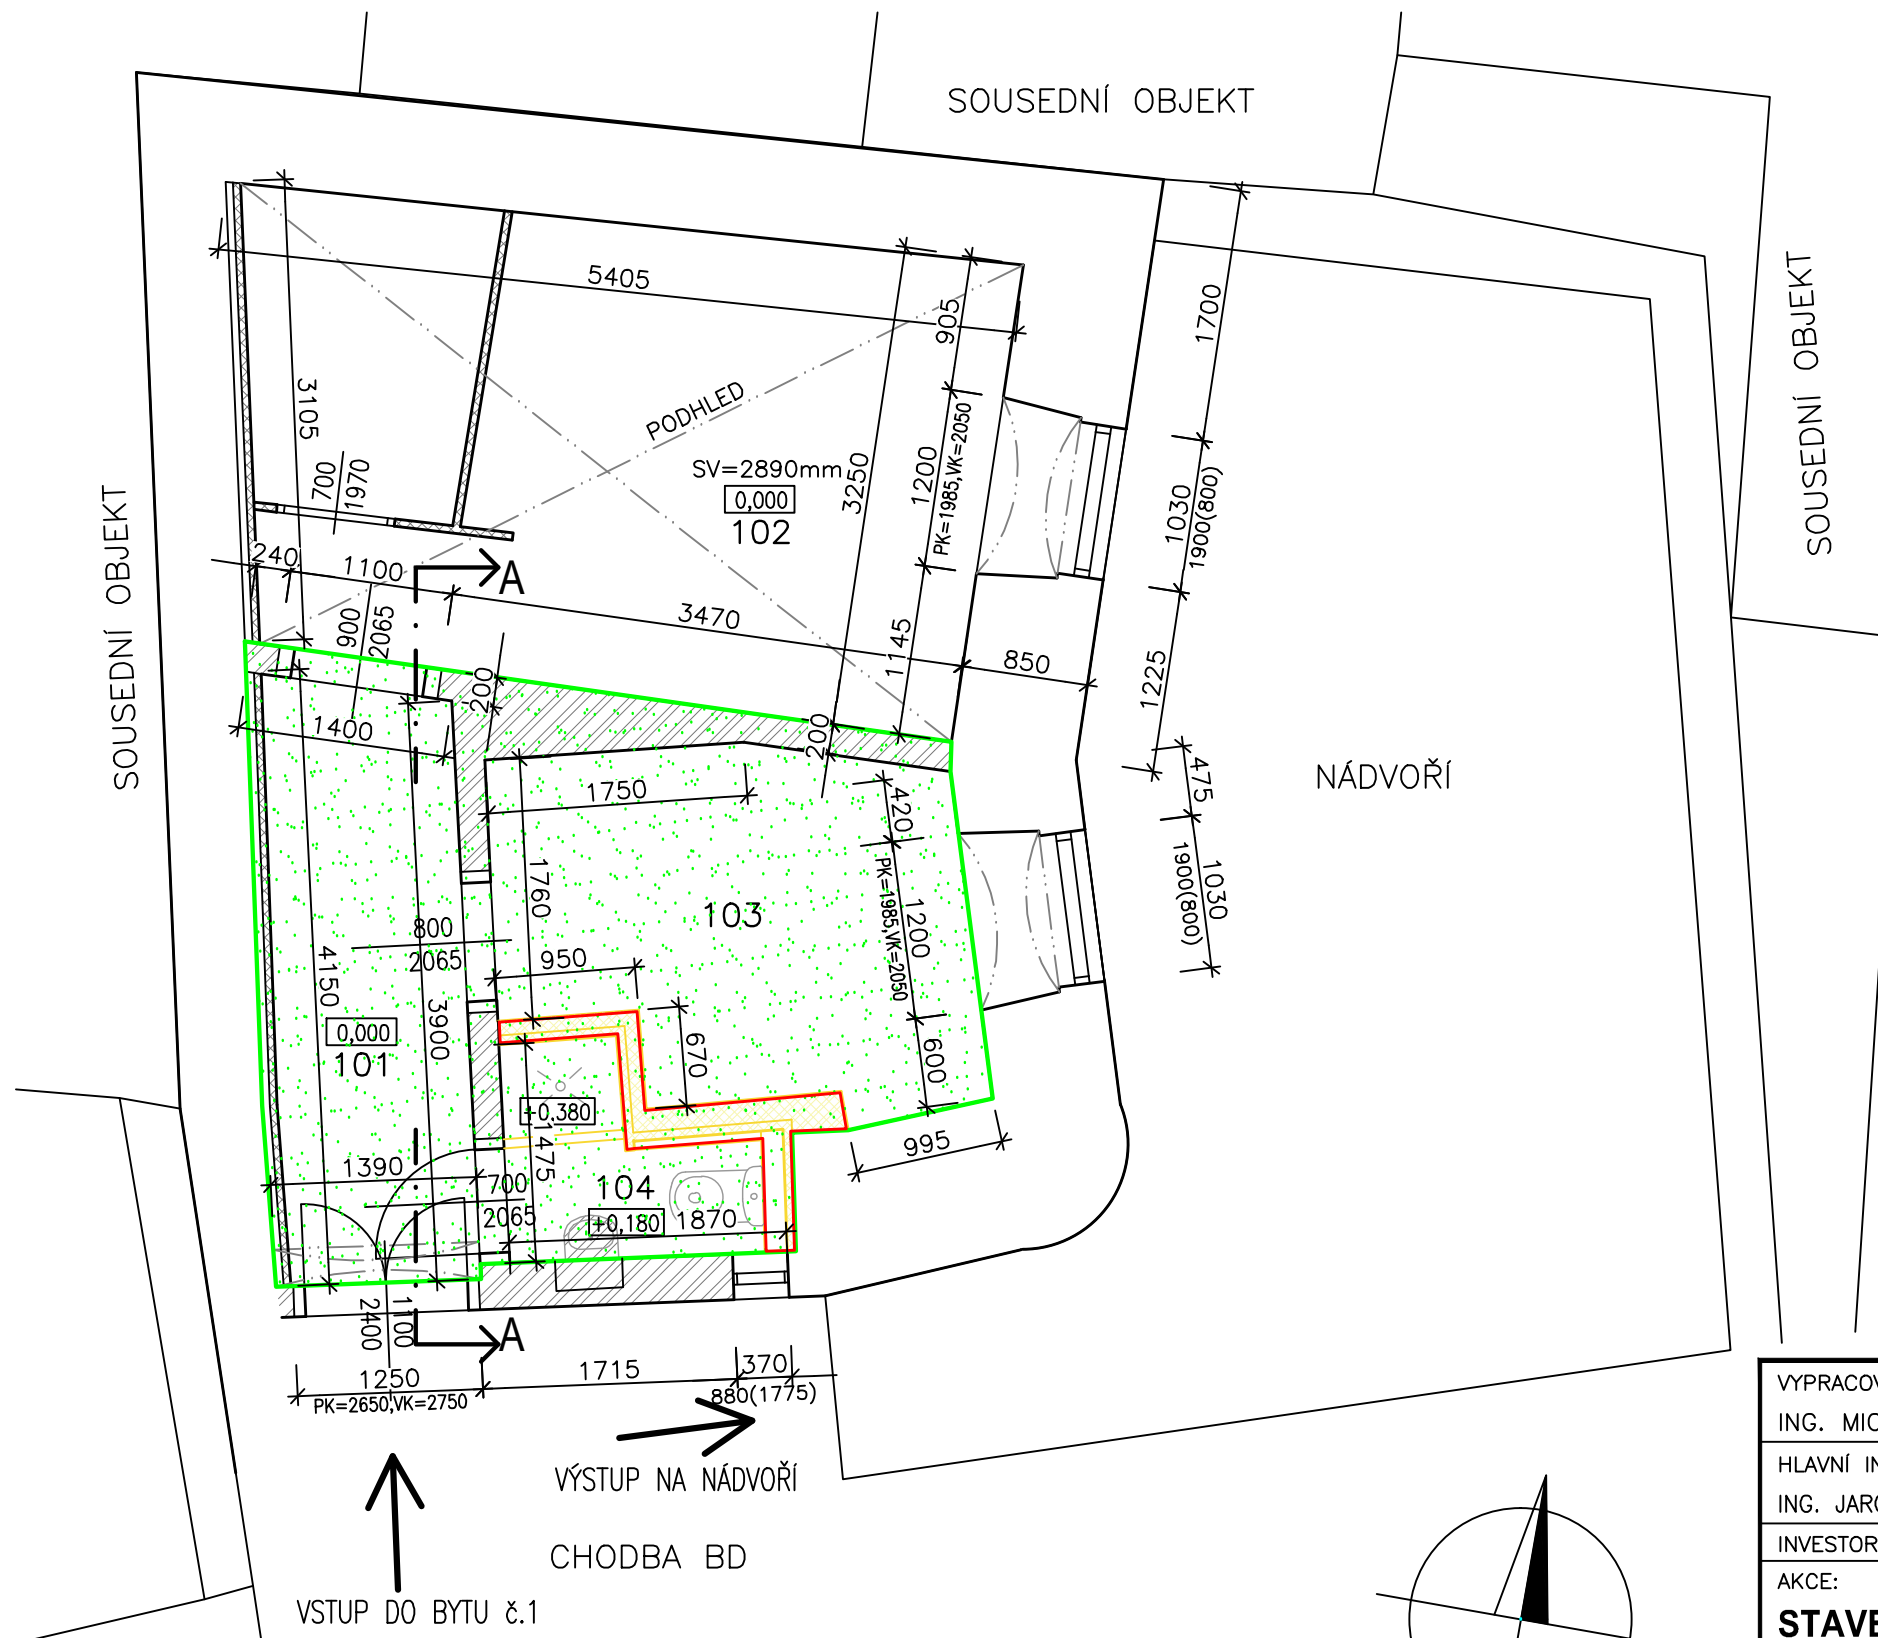
- PŘED REALIZACÍ JE NUTNÉ VŠECHNY ROZMĚRY A DIMENZE OVĚŘIT!!
- ZÁSAHY DO NOSNÝCH KONSTRUKCÍ KONZULTOVAT SE STATIKEM!!
- PŘI BOURACÍCH PRACÍCH A VÝMĚNĚ STROPU POSTUPOVAT S MAXIMÁLNÍ OPATRNOSTÍ A SE ZVÝŠENOU BEZPEČNOSTÍ!!
- JEDNÁ SE O HAVÁRII STROPNÍHO NOSNÍHO SYSTÉMU, KDE HROZÍ ZŘÍČENÍ ČÁSTI ČI CELÉHO STROPU, PROTO MUSÍ BÝT PŘIJATA OPATŘENÍ K OCHRANĚ OSOB A MAJETKU!!
