SANACE POŠKOZENÝCH ZÍDEK – TRHLINY

STAVBA: Tučkova 30, 32 – výměna oken a zateplení fasád

INVESTOR: Statutární město Brno, městská část Brno – střed

DATUM: 05/2016

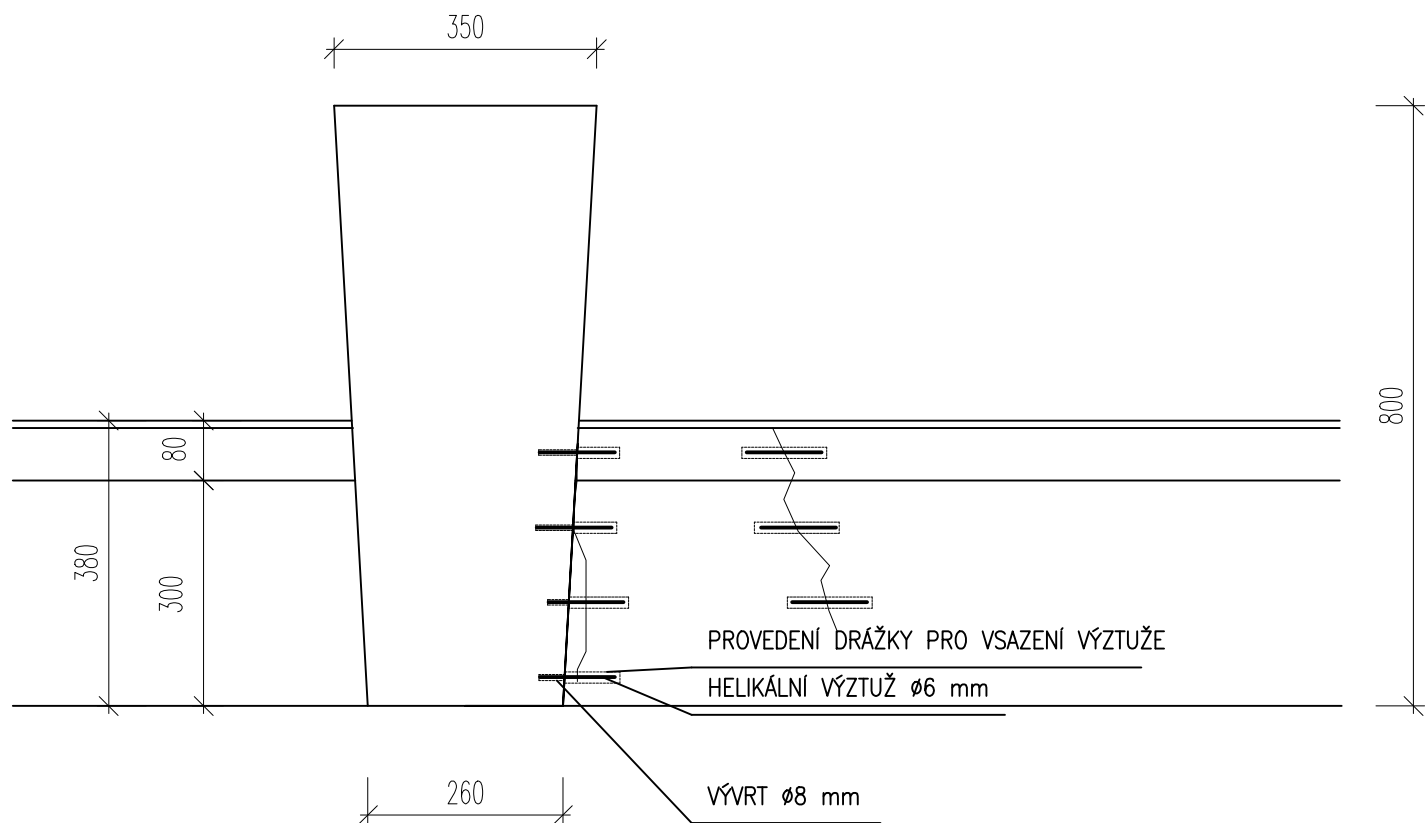
POSTUP SANACE ZÍDEK

- ODSTRANĚNÍ POŠKOZENÝCH A UVOLNĚNÝCH ČÁSTÍ
- PROVEDENÍ DRÁŽKY PRO VLOŽENÍ HELIKÁLNÍ VÝZTUŽE Ø6 mm HLOUBKY 20 mm 100 mm OD SEBE V OSE TRHLINY
- OČIŠTĚNÍ ODHALENÉ STÁVAJÍCÍ VÝZTUŽE OD RZI
- PROVEDENÍ ANTIKOROZNÍHO NÁTĚRU ODHALENÉ VÝZTUŽE
- V PŘÍPADĚ TRHLINY U PŘEDSAZENÉ ČÁSTI SLOUPKU PROVEDENÍ VÝVRTŮ Ø8 mm HLOUBKY MIN. 60 mm
- VYČISTĚNÍ VÝVRTŮ
- PENETRAČNÍ NÁTĚR
- INJEKTÁŽ VÝVRTU SANAČNÍ STĚRKOU, A OSAZENÍ HELIKÁLNÍ VÝZTUŽE Ø6 mm DO VÝVRTŮ A DRÁŽEK
- ZAINJEKTOVÁNÍ TRHLIN A ZAPRAVENÍ POVRCHU PO VLOŽENÍ VÝZTUŽE SANAČNÍ CEMENTOVOU STĚRKOU
- POVRCHOVÁ ÚPRAVA PRODYŠNÁ DEKORATIVNÍ KAMÍNKOVÁ OMÍTKA
