## ZÁBRADLÍ ÚDOLNÍ 49 - POHLED

## ZÁBRADLÍ ÚDOLNÍ 49 - PŮDORYS

## ZÁBRADLÍ ÚDOLNÍ 49 VSTUPNÍ PORTÁL - POHLED

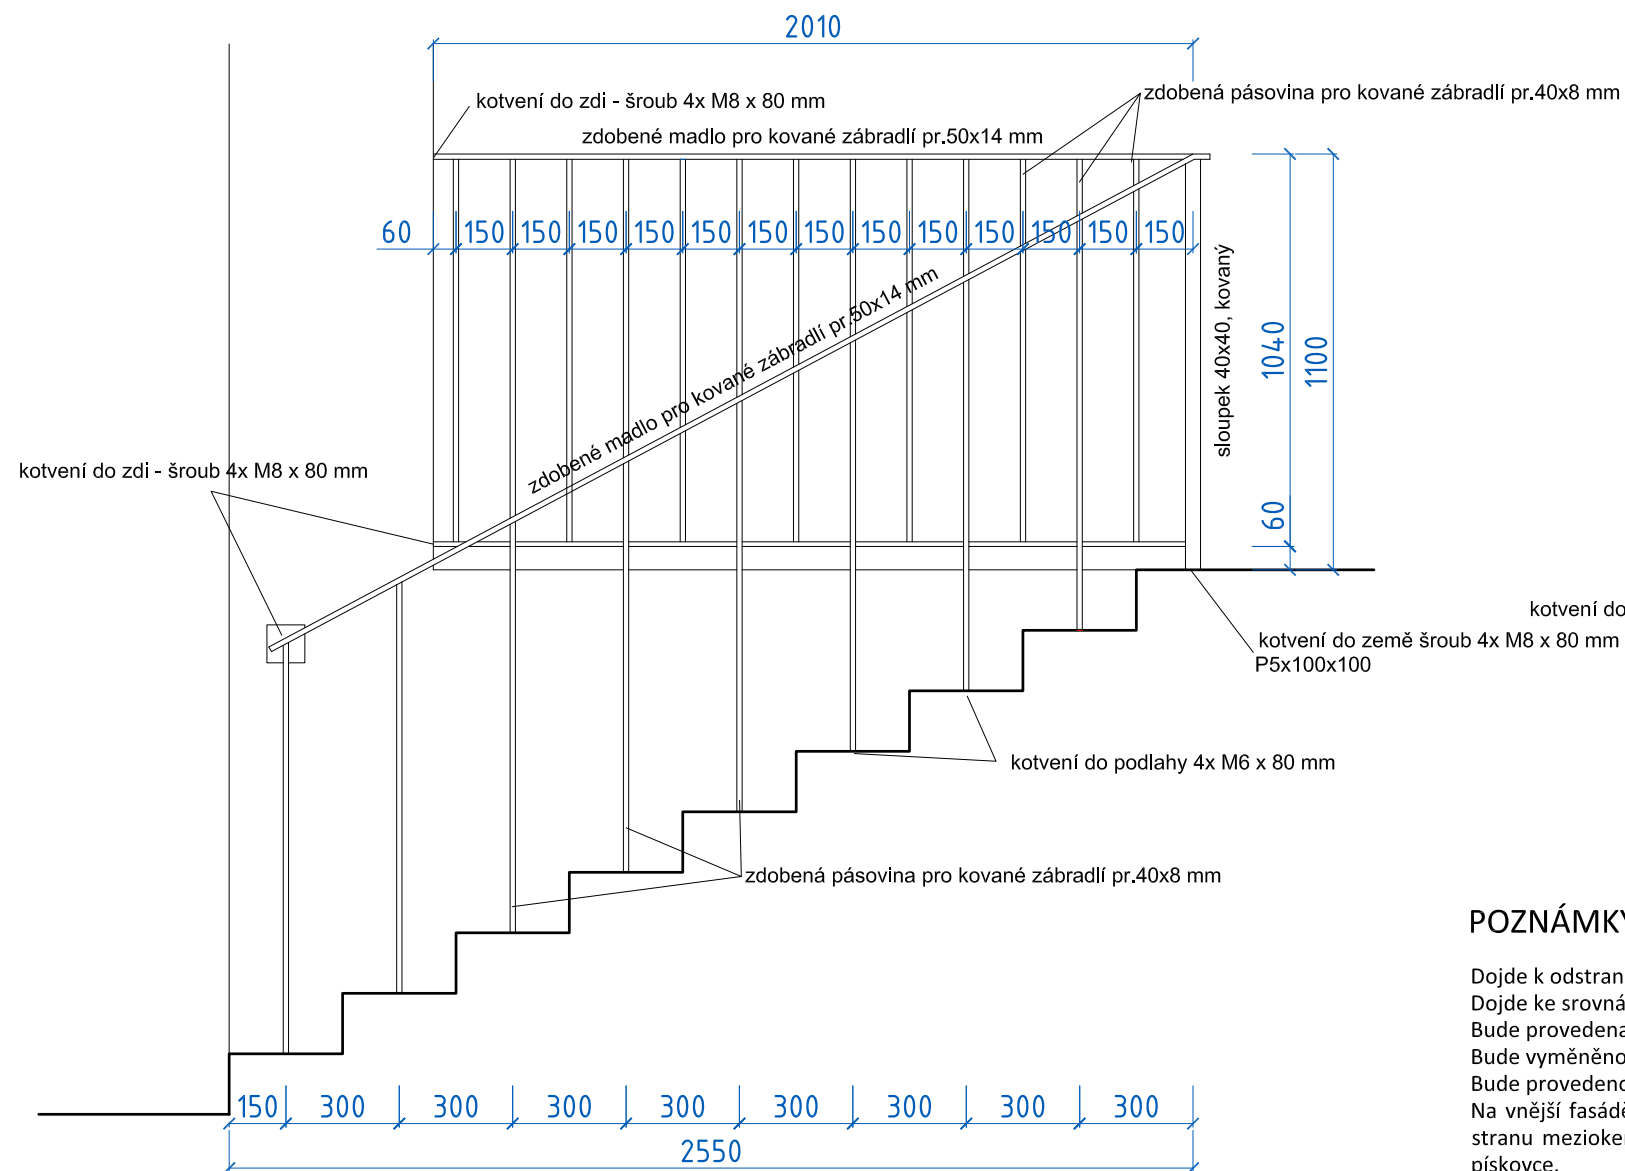
Bude vyměněno trubkové zábradlí za zábradlí z kovaných prvků.

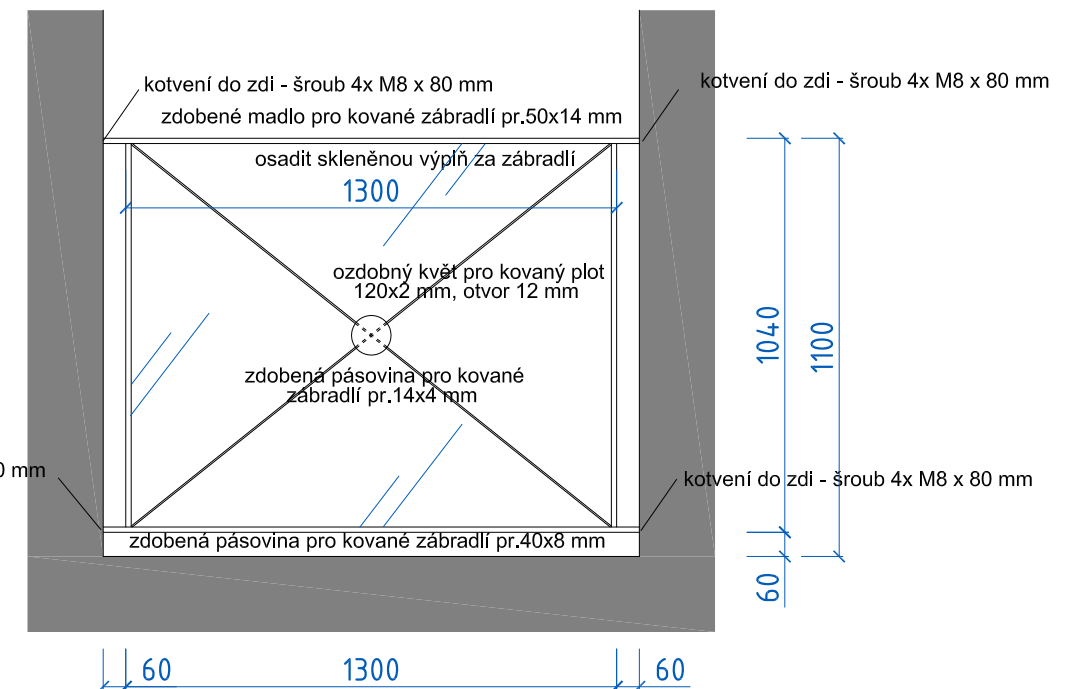
Portál domu Údolní 49 bude restaurován a doplněn, při vstupu do silnice do něj bude instalováno kované zábradlí se vsazeným bezpečnostním sklem v rámu z vnitřní strany.
