Bayerova 5 - oprava bytu č. 35 - Stávající stav, bourací práce

| Měřítko: 1 : 50 | Akce: Bayerova 5 - oprava bytu č. 35 Bayerova 575/5, Brno, par.č. 1289, k.ú. Veverí (610372) | | | | Č. výkresu: |
| Číslo zakázky: | Název: Stávající stav, bourací práce | | | | Paré: 1 |

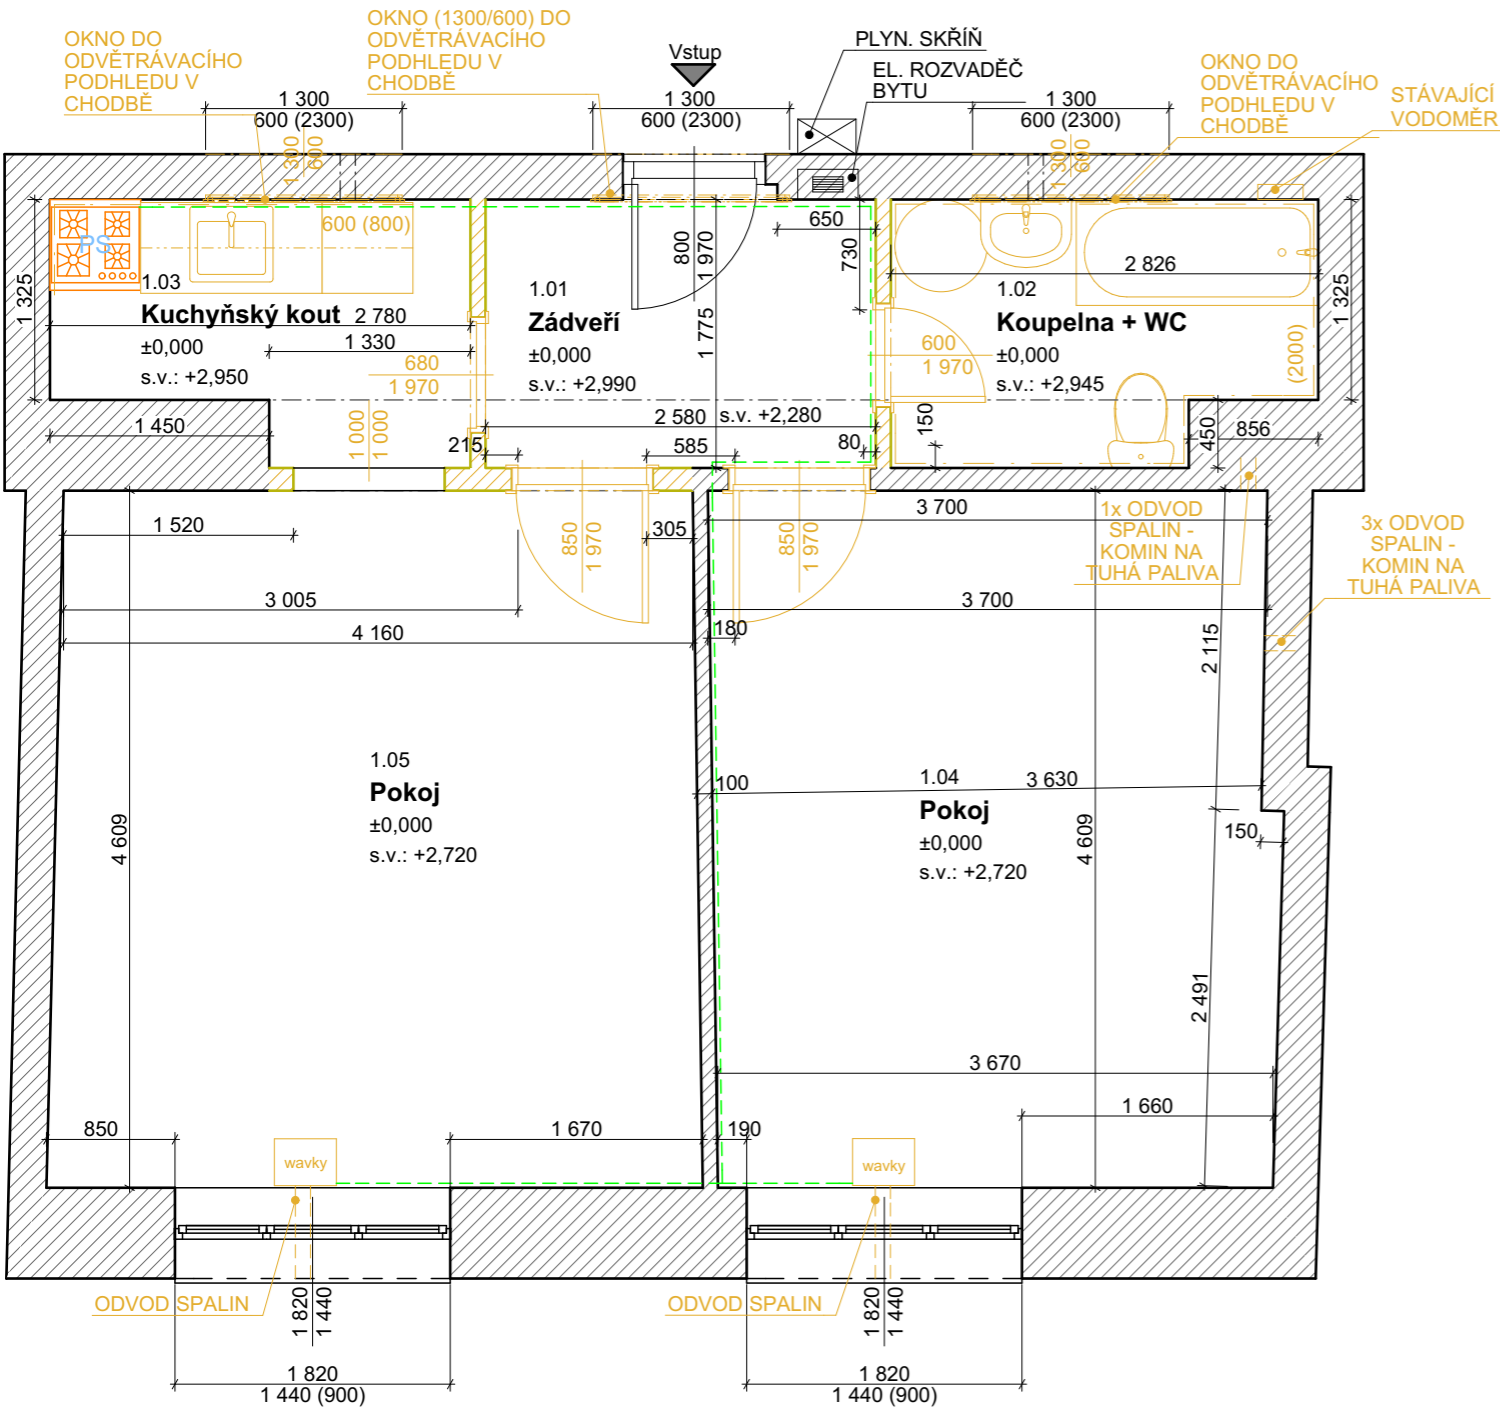
| | | | | | D.1.1.1 |

Stručný popis stávajícího stavu a postupu bouracích prací:

- BUDOU ODSTRANĚNY ZÁRUBNĚ INTERIÉROVÉ DVEŘE VČ. ZÁRUBNÍ
- VSTUPNÍ DVEŘE BUDOU PONECHÁNY STÁVAJÍCÍ
- BUDOU ODSTRANĚNY STÁVAJÍCÍ PRAHY VŠECH DVEŘÍ
- VŠECHNA 3 KASTLOVÁ OKNA DO ODVĚTRÁVACÍHO PODHLEDU V CHODBĚ DOMU BUDOU ZRUŠENA, VYBOURÁNA

- V MÍSTNOSTI 1.01, 1.02. A 1.03 BUDOU ODSTRANĚNY OMÍTKY, V MÍSTNOSTI 1.04 A 1.05 BUDOU ODSTRANĚNY MALBY
- BUDOU ODSTRANĚNY PŮVODNÍ SPOTŘEBIČE - EL. BOILER V KOUPELNĚ, WAVKY V POKOJÍCH A SPORÁK V KUCHYNI

- BUDOU ODSTRANĚNY PŮVODNÍ KERAMICKÉ OBKLADY STĚN V KOUPELNĚ A KUCHYNI
- PODLAHY BUDOU V POKOJÍCH PONECHÁNY V OSTATNÍCH MÍSTNOSTECH BUDOU ODSTRANĚNY V CELÉ SKLADBĚ AŽ K NÁSYPU

- BUDOU ODSTRANĚNY NENOSNÉ PŘÍČKY Z CHODBY DO KOUPELNY A KUCHYNĚ, DÁLE PAK ČÁST PŘÍČKY MEZI KUCHYNÍ CHODBOU A POKOJEM - (CÍLEM JE ZÍSKAT VĚTŠÍ PROSTOR PRO KUCHYŇ), PŘED ZAHÁJENÍM BOURÁNÍ PŘÍČEK JE NUTNÉ OVĚŘIT, ŽE SE JEDNÁ O NENOSNÉ PŘÍČKY, KTERÉ NEPOKRAČUJÍ PRŮBĚŽNĚ DO DALŠÍHO PODLAŽÍ, O KONTROLE BUDE PROVEDEN ZÁPIS DO STAVEBNÍHO DENÍKU

- BUDOU ODSTRANĚNY ČÁSTI SPALINOVÝCH CEST OD PŮVODNÍCH PLYNOVÝCH TOPIDEL A ZAZDĚNÝ OTVORY DO KOMÍNU, KTERÉ UŽ NEBUDOU DÁLE VYUŽÍVÁNY
- BUDOU ODSTRANĚNY STÁVAJÍCÍ ROZVODY PLYNU (V POKOJÍCH BEZ NÁHRADY)

- STÁVAJÍCÍ ZAŘÍZOVACÍ PŘEDMĚTY A ROZVODY ZTI (VODA A ODPADY) BUDOU VYBOURÁNY A ODSTRANĚNY
- BUDOU ODSTRANĚNY VŠECHNY STÁVAJÍCÍ ZÁSUVKY A VYPÍNAČE, KTERÉ BUDOU V BOURANÝCH KONSTRUKCÍCH, STÁVAJÍCÍ ROZVADĚČ BUDE PONECHÁN

- BUDE PROVEDENA DEMONTÁŽ A LIKVIDACE STÁVAJÍCÍCH SVÍTIDEL
- BUDOU ODSTRANĚNY ZBYTKY VYBAVENÍ (POLICE A VESTAVĚNÁ SKŘÍŇ V CHODBĚ, SKŘÍŇKA V KOUPELNĚ, KUCHYŇSKÁ LINKA A POLICE V KUCHYNI AJ.)

- TL. OBVODOVÝCH STĚN BYTU JE ORIENTAČNÍ (PŘI ZA MĚŘENÍ JE NEBYLO MOŽNO OVĚŘIT)
- JEDNO DVEŘNÍ KŘÍDLO ZCELA CHYBÍ - DO KUCHYNĚ
- STÁVAJÍCÍ VODOMĚR BUDE DEMONTOVÁN A PŘEDÁN SPRÁVCI DOMU

1.01 - Zádveří - ODSTRANIT PŮVODNÍ PODLAHU:

- PVC+ MIRELON
- PŮVODNÍ DŘEVĚNÁ PRKNA
- POLŠTÁŘE
- NÁSYP 150mm

1.02 - Koupelna+WC - ODSTRANIT PŮVODNÍ PODLAHU:

- PVC
- DLAŽBA
- CEM. MALTA
- BET. MAZANINA 80mm
- NÁSYP 70mm

1.03 - Kuchyňský kout - ODSTRANIT PŮVODNÍ

PODLAHU:

- DLAŽBA
- FLEXIBILNÍ LEPIDLO
- BET. MAZANINA 80mm
- NÁSYP 70mm

1.05 - Pokoj - STÁVAJÍCÍ PODLAHA - PONECHAT

- LAMINÁTOVÁ PLOVOUCÍ PODLAHA

1.06 - Pokoj - STÁVAJÍCÍ PODLAHA - PONECHAT
