Bayerova 5 - oprava bytu č. 27 - Stávající stav, bourací práce

Ing. Petr Machynka Zahradní 1158, Uherské Hradiště, 686 06 IČ: 75231034 ČKAIT 1004921			Zodp. projektant: Ing. Petr Machynka		Otisk razítka:	
			Projektant: Ing. Petr Machynka			
Investor: Statutární město Brno, Brno-střed, Dominikánská 2, 601 69 Brno						
Místo: Brno	Stupeň: DSP	Datum: Červen 2018			Podpis:	
Měřítko: 1 : 50	Akce: Bayerova 5 - oprava bytu č. 27 Bayerova 575/5, Brno, par.č. 1289, k.ú. Veverí (610372)				Č. výkresu:	Paré:
Číslo zakázky:	Název: Stávající stav, bourací práce				D.1.1.1	1

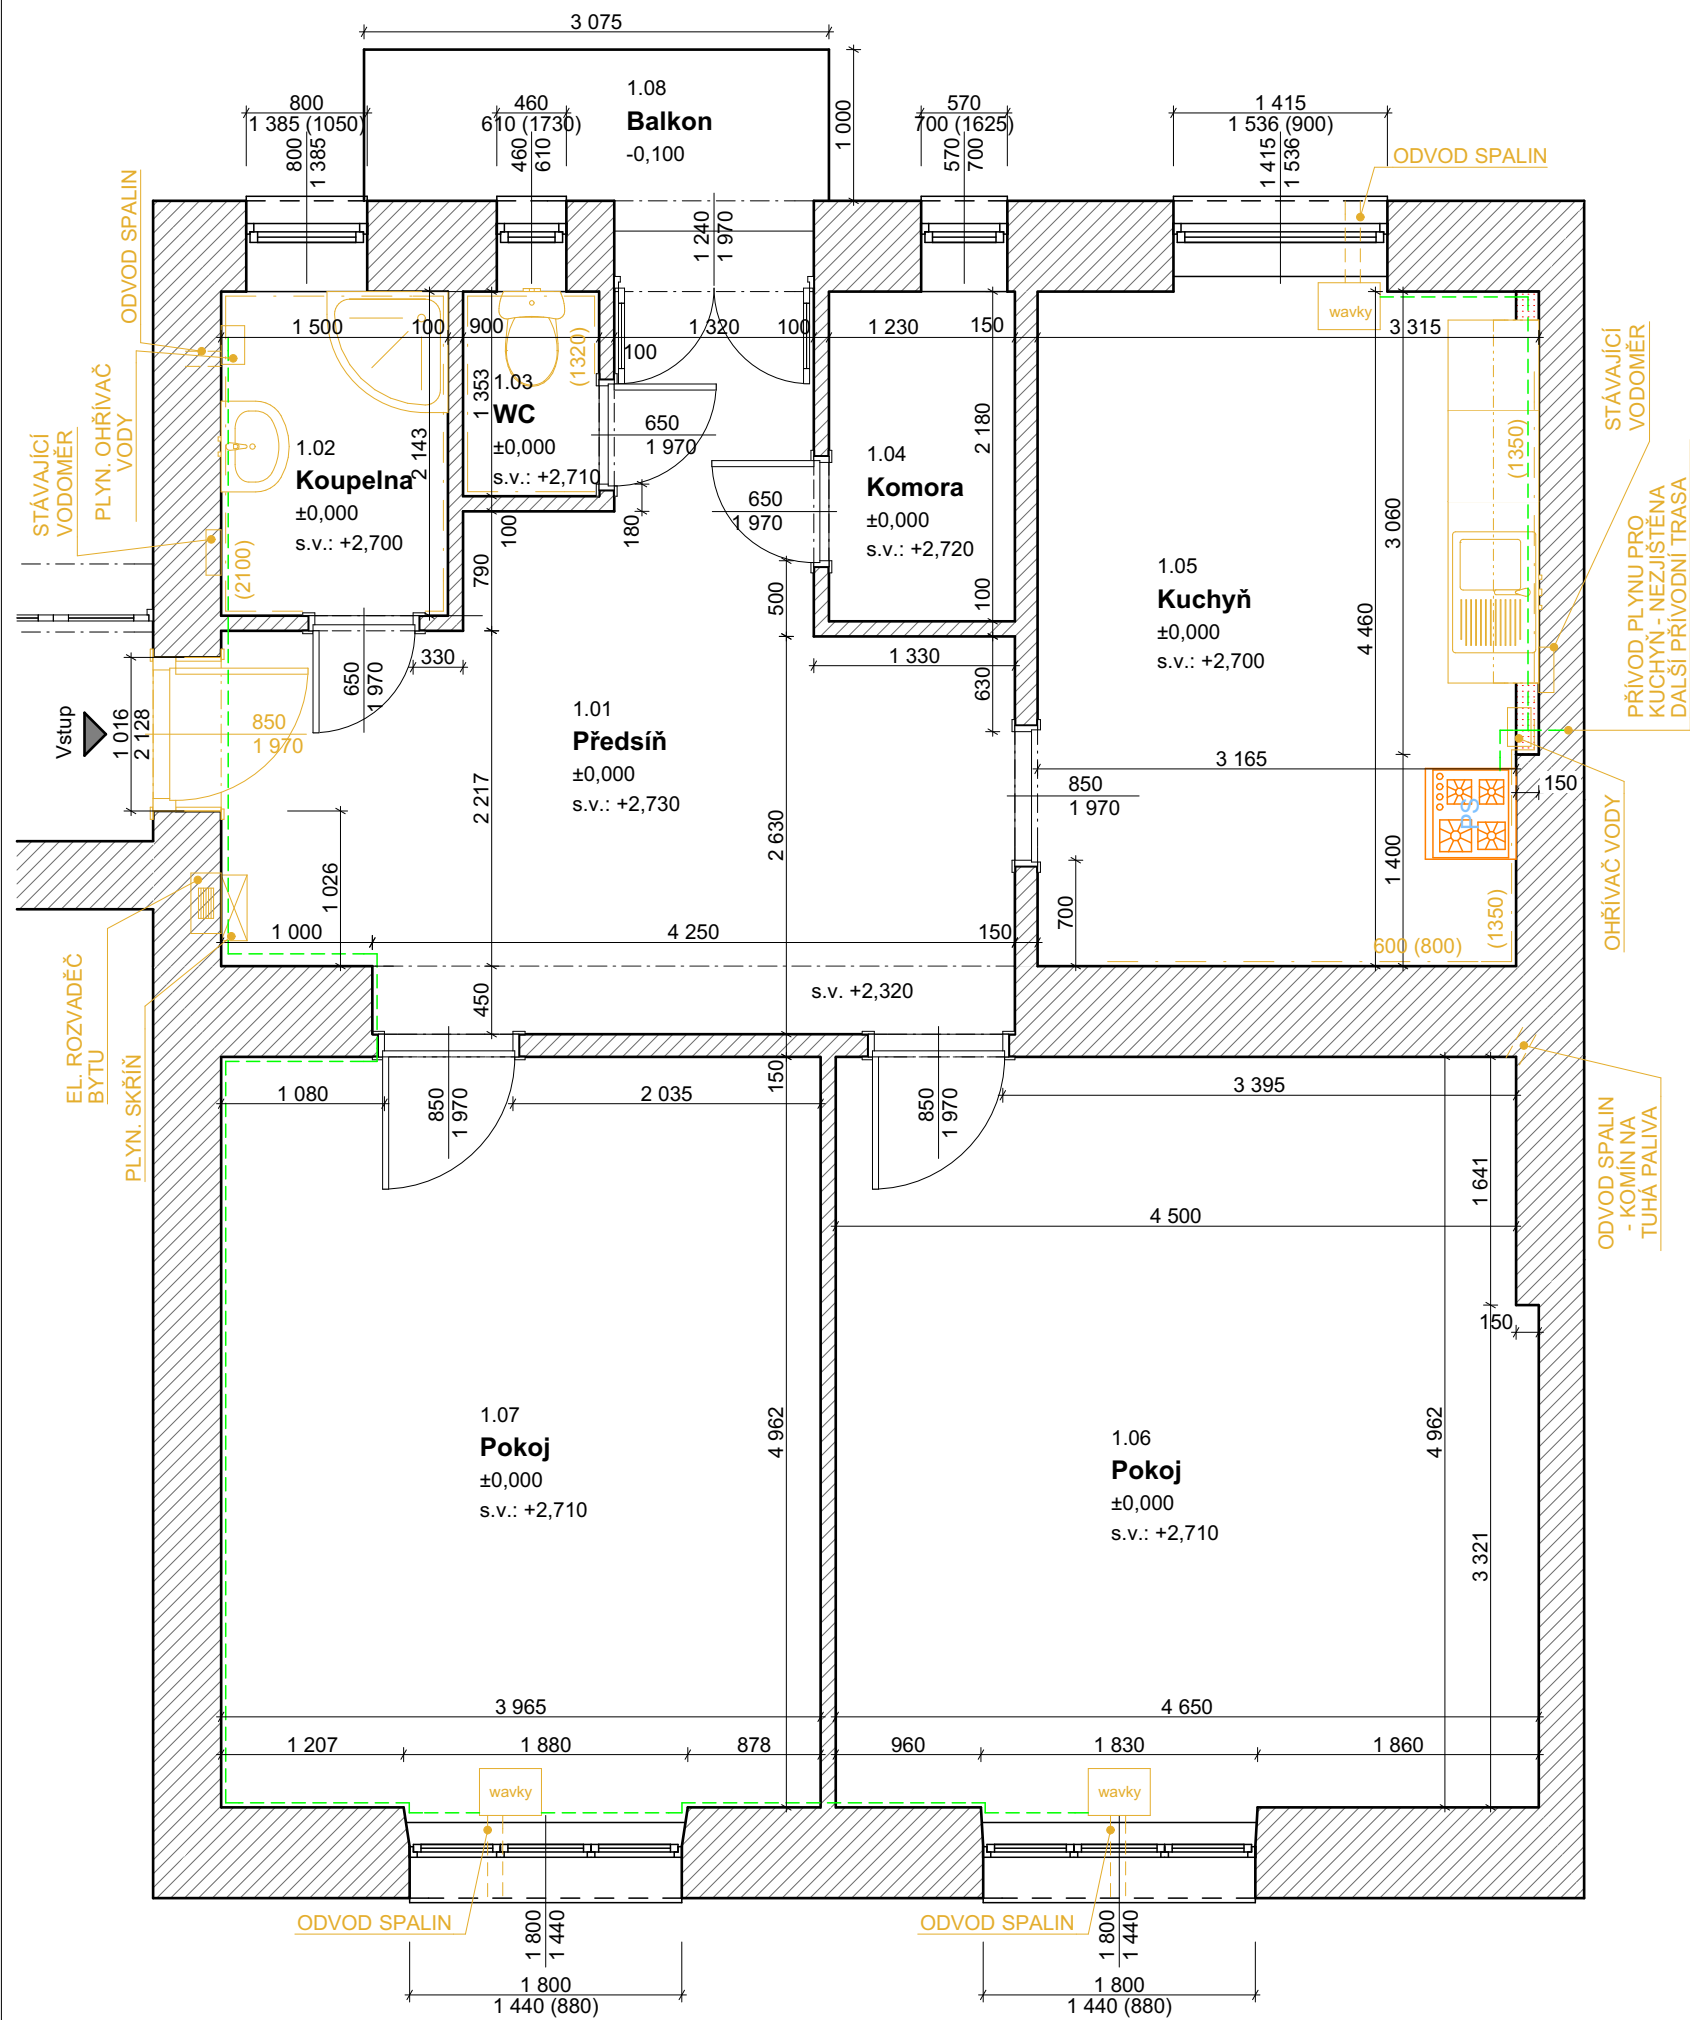
1.01 - Předstíň - ODSTRANIT PŮVODNÍ PODLAHU:

- PLOVOUCÍ LAMINÁTOVÁ PODLAHA
 - MIRELON
 - DŘEVOTŘÍSKOVÉ DESKY
 - POLŠTÁŘE
 - NÁŠYP 150mm

1.02, 1.03 - Koupelna a WC - ODSTRANIT PŮVODNÍ PODLAHU:

- DLAŽBA LEPENÁ NA FLEXI LEPIDLO
 - VYROVN. VRSTVA OPATŘENÁ IZOLAČNÍM NÁTĚREM

1.04 - Komora - ODSTRANIT PŮVODNÍ PODLAHU:

- DLAŽBA
 - CEMENTOVÁ MALTA
 - BET. MAZANINA 80mm
- 1.05 - Kuchyň - ODSTRANIT PŮVODNÍ PODLAHU

- PVC
 - DŘEVOTŘÍSKOVÉ DESKY
 - POLŠTÁŘE
 - NÁŠYP 150mm

1.06, 1.07 - Pokoj - PARKETOVÉ PODLAHY NEBUDOU ODSTRANOVÁNY, BUDE PROVEDENA REPASE

Stručný popis stávajícího stavu a postupu bouracích prací:

- ZÁRUBNĚ INTERIÉROVÝCH DVEŘÍ I SAMOTNÉ DVEŘE JSOU PO OPRAVĚ, CHYBÍ DVEŘNÍ KŘÍDLO DO KUCHYNĚ
- VSTUPNÍ DVEŘE BUDOU VYBOURÁNY VČ. ZÁRUBNÍ
- BUDOU ODSTRANĚNY PŮVODNÍ PRAHY

- BUDOU OŠKRÁBÁNY PŮVODNÍ MALBY
- BUDOU ODSTRANĚNY PŮVODNÍ TOPIDLA - PLYNOVÝ KOTEL V KOUPELNĚ A WAV V POKOJÍCH A KUCHYNI
- BUDOU ODSTRANĚNY PŮVODNÍ KERAMICKÉ OBKLADY STĚN V KOUPELNĚ, WC I V KUCHYNI (ROZVODY ZTI JE NUTNO UDĚLAT NOVĚ)

- PODLAHY JSOU PO DŘÍVĚJŠÍ OPRAVĚ, NĚKTERÉ NÁŠLAPNÉ VRSTVY BUDE TŘEBA VYMĚNIT
- BUDOU ODSTRANĚNY ČÁSTI SPALINOVÝCH CEST OD PŮVODNÍCH PLYNOVÝCH TOPIDEL (WAV)

- BUDOU ODSTRANĚNY STÁVAJÍCÍ ROZVODY PLYNU, NEPODARÍLO SE ZJISTIT ODKUD JE VEDEN PŘÍVOD PLYNU DO KUCHYNĚ, BUDE TEDY ZASLEPEN
- STÁVAJÍCÍ ZAŘÍZOVACÍ PŘEDMĚTY A ROZVODY ZTI (VODA A ODPADY) BUDOU VYBOURÁNY A ODSTRANĚNY

- BUDOU ODSTRANĚNY VŠECHNY STÁVAJÍCÍ ZÁSUVKY A VYPÍNAČE, BUDE DEMONTOVÁN STÁVAJÍCÍ BYTOVÝ ROZVADĚČ
- BUDE PROVEDENA DEMONTÁŽ STÁVAJÍCÍCH SVÍTEL
- BUDOU ODSTRANĚNY ZBYTKY VYBAVENÍ (POLICE V KOMOŘE, SKŘÍŇKA POD UMYVADLEM V KOUPELNĚ, EL. OHŘÍVAČ V KUCHYNI, KUCHYŇSKÁ LINKA AJ.)

- TL. OBVODOVÝCH STĚN BYTU JE ORIENTAČNÍ (PŘI ZA MĚŘENÍ JE NEBYLO MOŽNO OVĚŘIT)
- STÁVAJÍCÍ NOVÉ VODOMĚRY BUDOU DEMONTOVÁNY A PŘEDÁNY SPRÁVCI DOMU
