Část dokumentace		Stupeň	
D.1.1	ARCHITEKTONICKO – STAVEBNÍ ŘEŠENÍ	DOKUMENTACE PRO PROVEDENÍ STAVBY	
Objekt	Datum	Měřítko	Kopie
BYT č. 7	09/2019	1:50	
Název výkresu	Formát	Revize	
ŘEZ SOUČASNÝ STAV A BOURÁNÍ	A3	—	
	Číslo výkresu		
	D.1.1 – 02

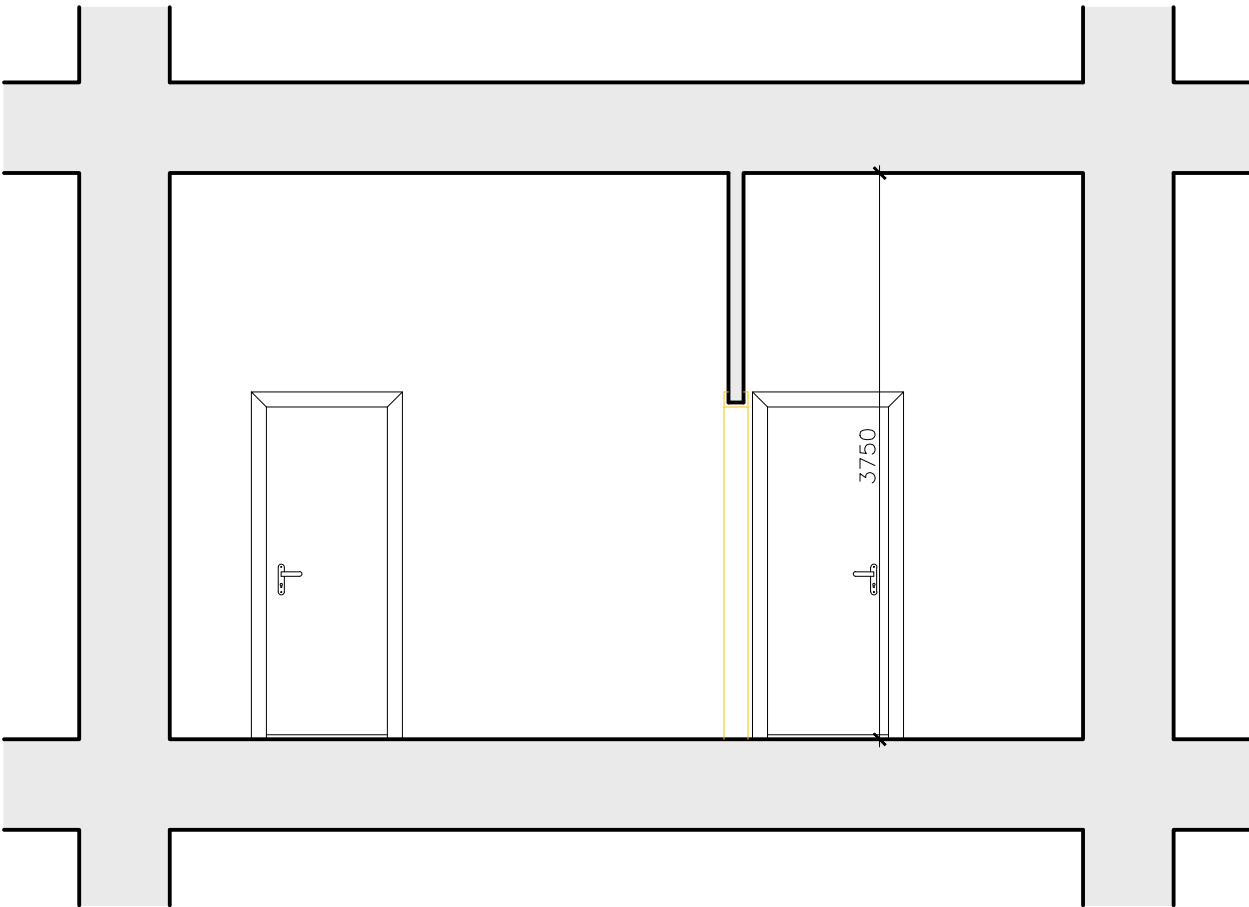
Počítá se s oškrábáním malby a štukové omítky v ploše 100% stěn.
Nesoudržné vrstvy na stropě budou otlučeny, plocha cca 20%.
