HLAVNÍ PROJEKTANT Ing.VLADAN HENEEK, MBA.	MÍSTO STAVBY PARG. Č. 941 MENDLOVO NÁM. 21, STARÉ BRNO, OKRES BRNO-MĚSTO	<b>PROJEKČNÍ A INŽENYRSKÁ ČINNOST</b> <b>VLADAN HENEEK</b>		KONTAKT +420 606 680 458 vladan@stamin.eu www.stamin.eu
VYPRACOVAL Ing. VLADAN HENEEK, MBA.	STAVEBNÍK/INVESTOR MAGISTRÁT MĚSTA BRNA	DATUM 26.9.2016	ŠTUPER DSP	FORMÁT 6x44
KONTROLOVAL Ing.SVATAVA HENKOVÁ, CSc.	ZÁSTUPCE INVESTORA ZDENĚK DOČKAL	ZAKÁZKOVÉ Č. 1642	DIGITÁLNÍ ZPRACOVÁNÍ ARCHICAD 19	
NÁZEV DÍLA MENDLOVO NÁMĚSTÍ 21 OPRAVA STŘECHY		PARE	MEŘÍTKO 1:50	ČÍSLO VÝKRESU D3.01
NÁZEV VÝKRESU D3. VÝKRESOVÁ ČÁST (NOVÝ STAV) SCHEMA KROVU

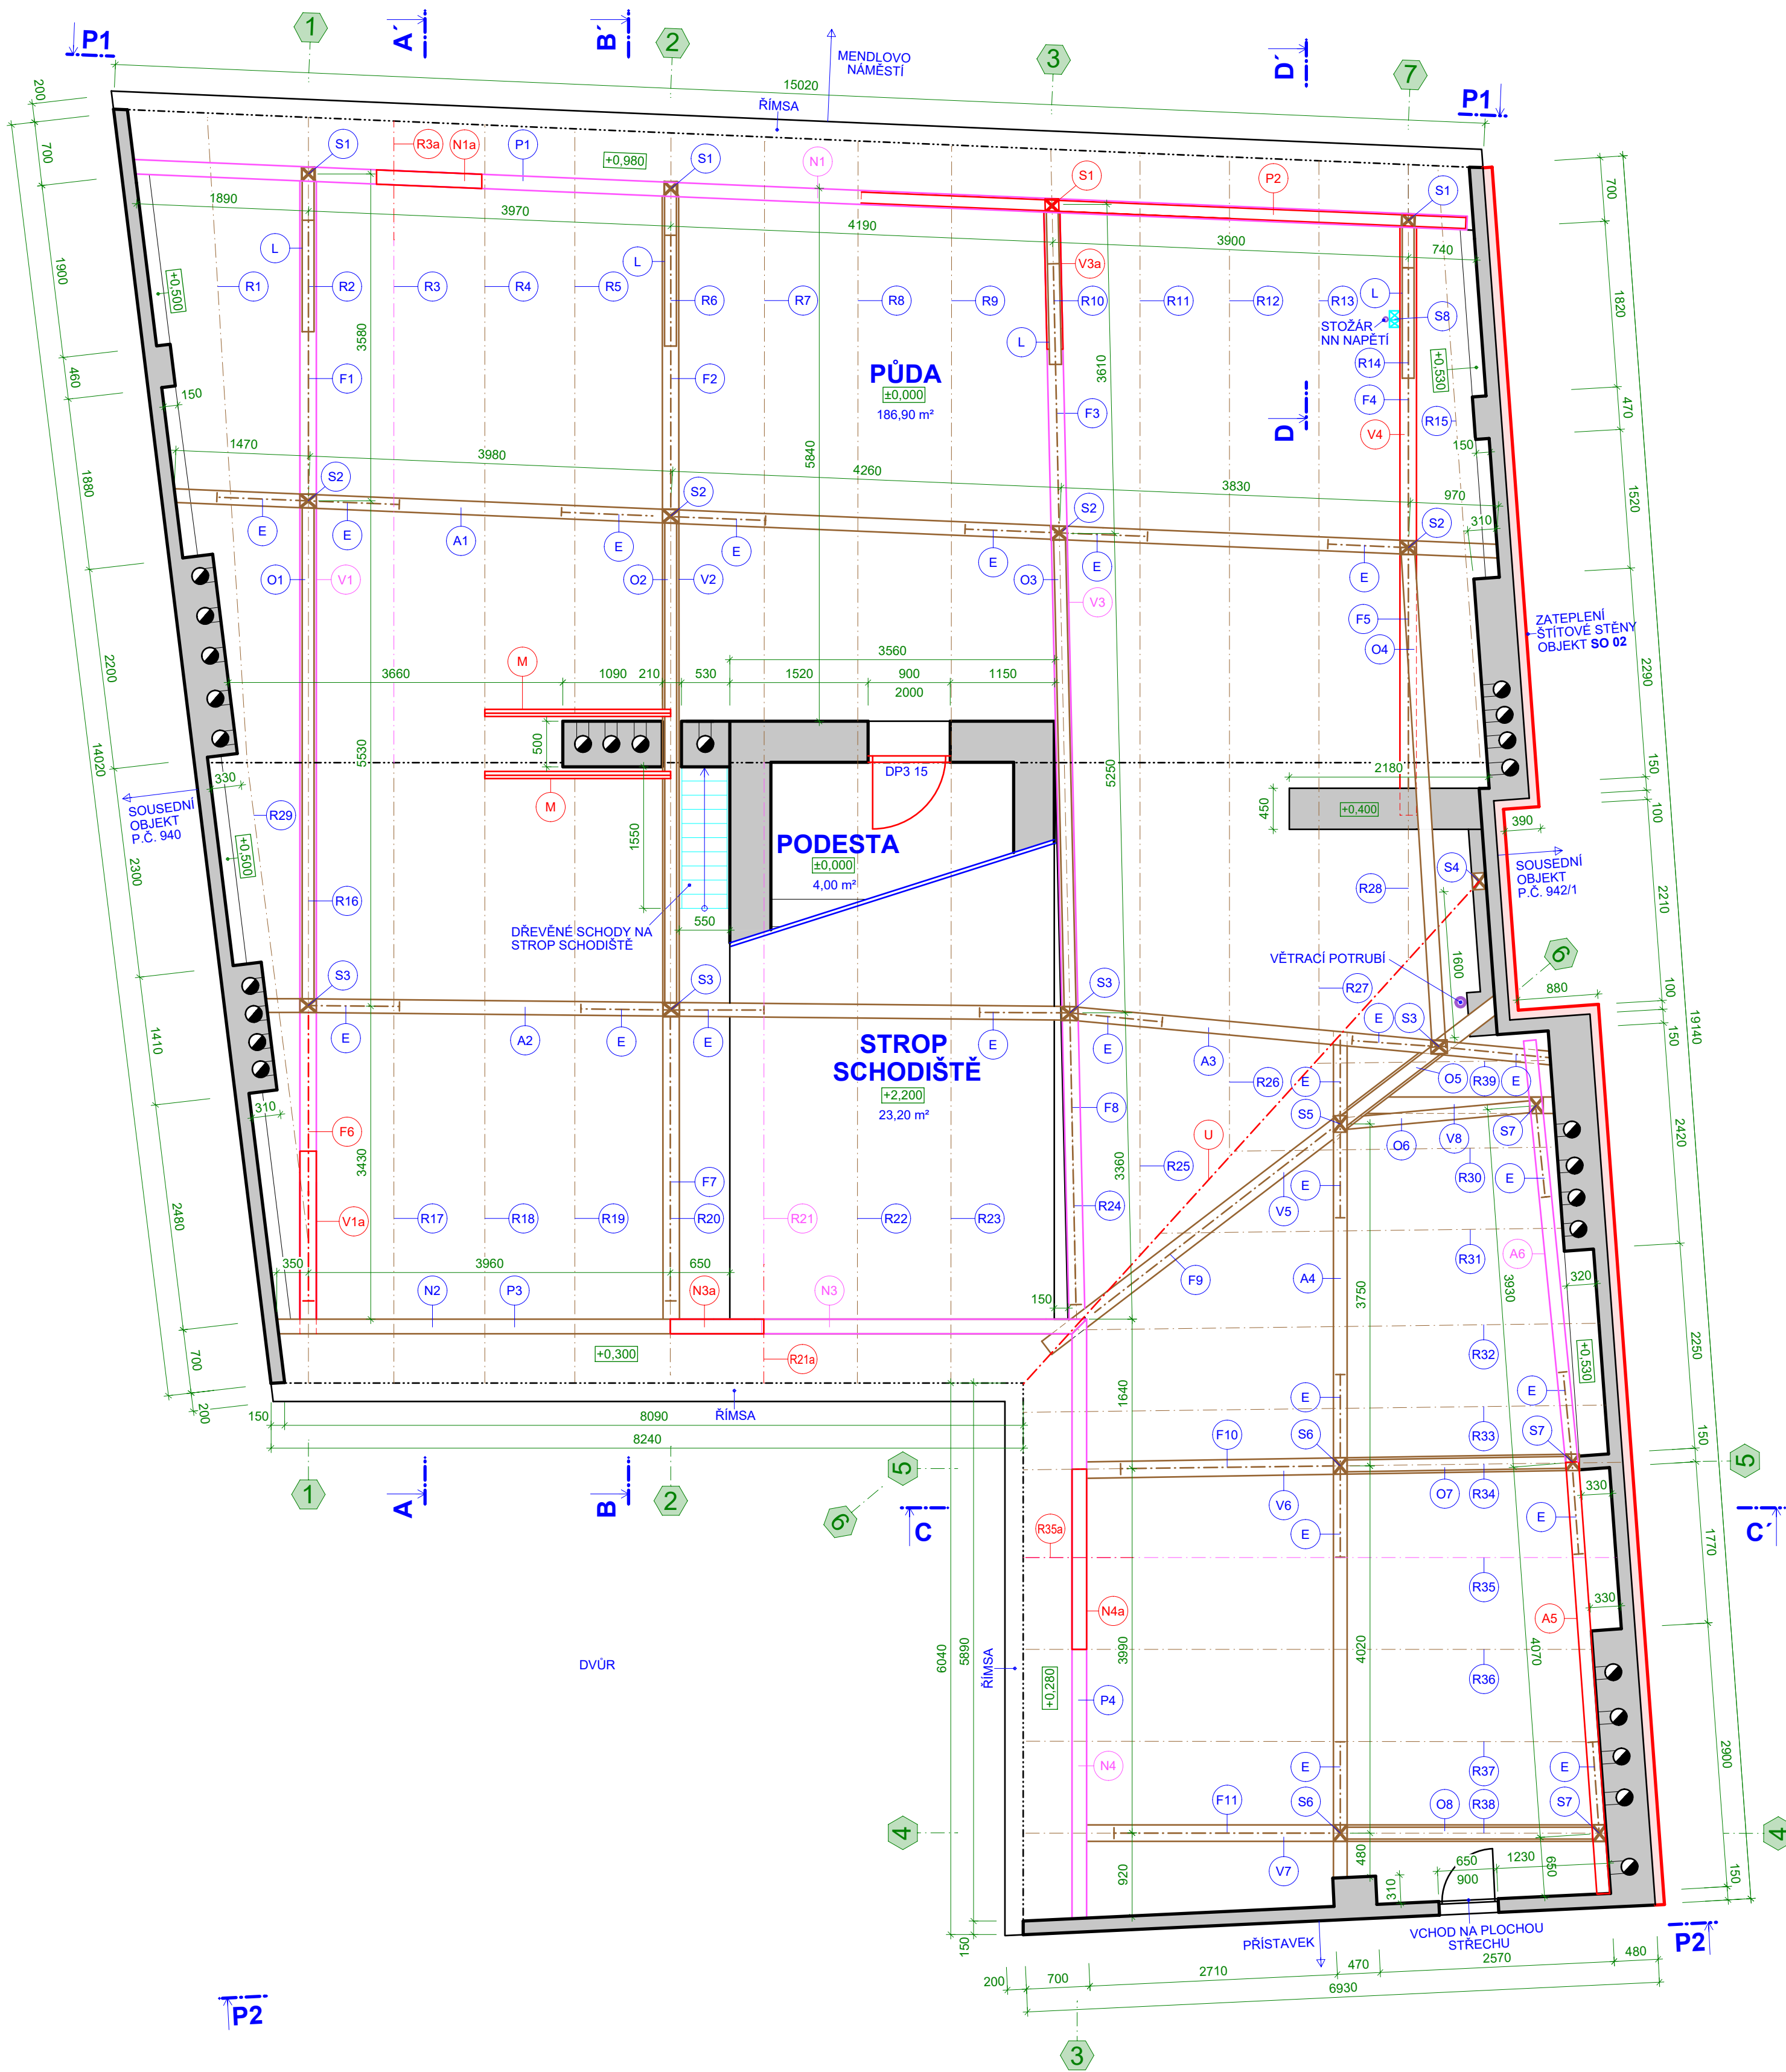
- STŘECHA: ŠÍKMA PULTOVÁ A SEDLOVÁ - NEMĚNNÉ
- STŘEŠNÍ SYSTÉM: BRAMAC - PÁLENÁ TAŠKA
- KRYTINA: GRANIT 13 - REŽNÁ (VČETNĚ PŘÍSLUŠENSTVÍ)
- PODSTŘEŠNÍ IZOLACE: POJISTNÁ HYDROIZOLACE, BRAMAC PRO RESISTANT

- STŘEŠNÍ PĚŠT: NEZATEPLENÝ, BEZ POHLEDU
- MATERIÁL KROVU: NOVĚ NAVRŽENÉ PRVKY - SMRKOVÉ DŘEVO I. JAKOST TRÍDA A+, VLNKOST MAX. 12%
- SEŘÍZNUTÍ ZHLAVÍ TRÁMŮ NEZNAČENO.

- VEŠKERÉ POŠKOZENÉ ČÁSTI TRÁMŮ BUDOU ODSTRANĚNY POUZE V NEZBYTNÉ MÍŘE, LATOVÁNÍ BUDE ZCELA ODSTRANĚNO.
- IMPREGNACE DŘEVA - FUNGICIDNÍ A INSEKTICIDNÍ OCHRANNÝ NÁTĚR.

- KAMINOVÁ TĚLESA ZDĚNÁ, NEMĚNNÁ, POUZE NEZBYTNÉ SANACE POVRCHU.
- VEŠKERÉ REŽIVO ULOŽENÉ NA ZDĚNÝ ČI BETONOVÝ PODKLAD JE VYHODNĚ SEPAROVAT VYHODNÝM MATERIÁLEM NEBO IMPREGNOVAT. PŘEBYTEČNÉ OBEZDĚNÍ TRÁMŮ JE DOPORUČENO ODSTRANIT TAK, ABY DOŠLO KE SNÍŽENÍ VLHKOSTI PRVKŮ (PŘEDEVŠÍM U POZEDNIC).

- KOTVICI A SPOJOVACÍ PRVKY NEZNAČENY - NEMĚNNÉ, BUDOU POVRCHOVĚ UPRAVENY KADMINOVÁNÍM ČI NIKLOVÁNÍM.
- BUDE PROVEDENO ZATEPLENÍ JIHOVÝCHODNÍ ŠTÍTOVÉ STĚNY - SO 02.

- STÁVAJÍCÍ VSTUPNÍ DVEŘE NA PŮDU BUDOU VYMĚNĚNY ZA PROTIPOŽÁRNÍ S OHLEDEM NA PBŘ.
- ZHLAVÍ VAZNICE A6 JE POŠKOZENÉ, DOJDE K ODŘÍZNUTÍ POŠKOZENÉ ČÁSTI VAZNICE TAK, ABY VAZNICE STÁLE PODEPÍRALA KROKEV
