SPECIFIKACE PŘEDMĚTU DÍLA

PŘEDMĚT DÍLA

Předmětem díla je výměna 9 ks dřevěných kastlových oken za okna plastová vč. provedení souvisejících zednických prací. Současně s výměnou oken budou dodány a osazeny i nové vnitřní plastové parapety.

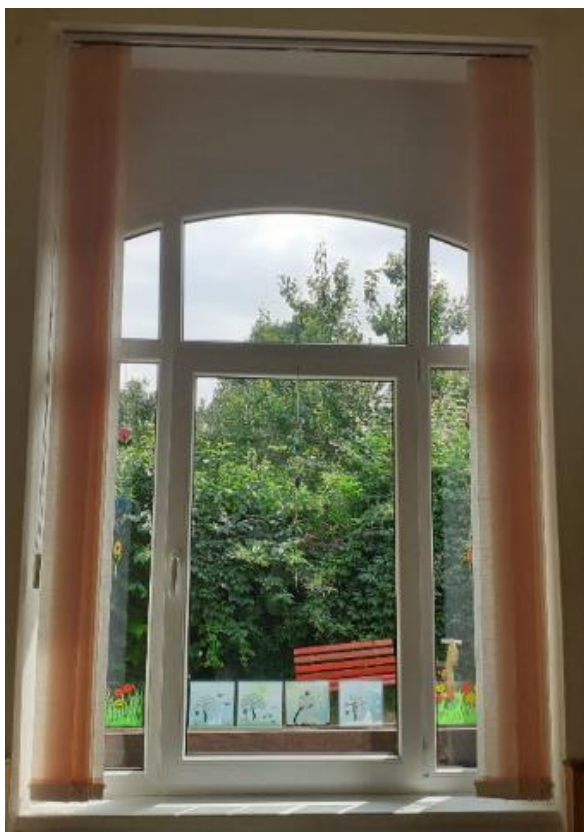
NOVÉ OKNO – PLASTOVÉ – pohled zevnitř

Některá původní okna mají z vnitřní části osazený v rámu pravděpodobně „větrací kastlík“, který bude samozřejmě zdemontován v rámci celého původního okna. Zapravení pro nové okno bude provedeno dle vzoru viz. foto níže.

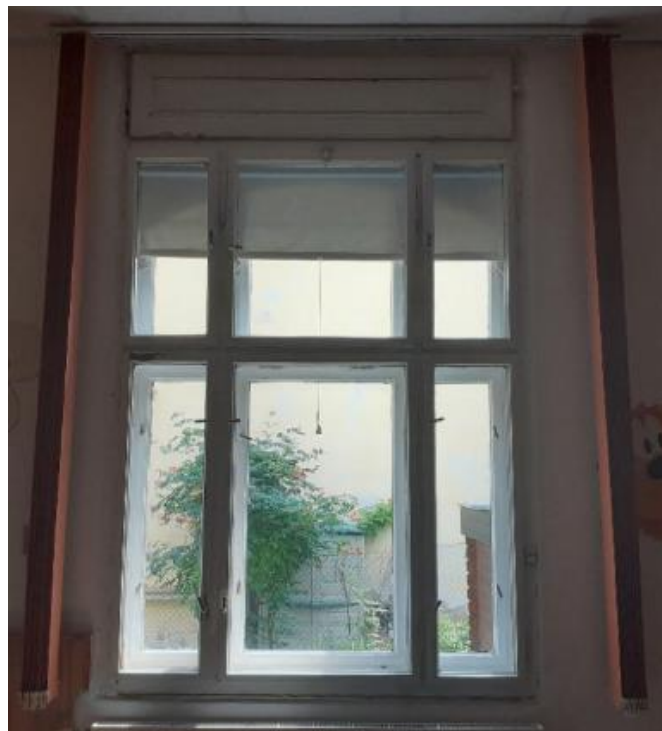
STARÉ OKNO – DŘEVĚNÉ – pohled zevnitř (větrací kastlík u nadpraží)
