Návrh na restaurátorský zásah

Dochované prvky mobiliáře a vestavěného nábytku v bytě
Richarda Herdana

část J

Dělicí stěna pravá a levá
ič. 09-001a, b

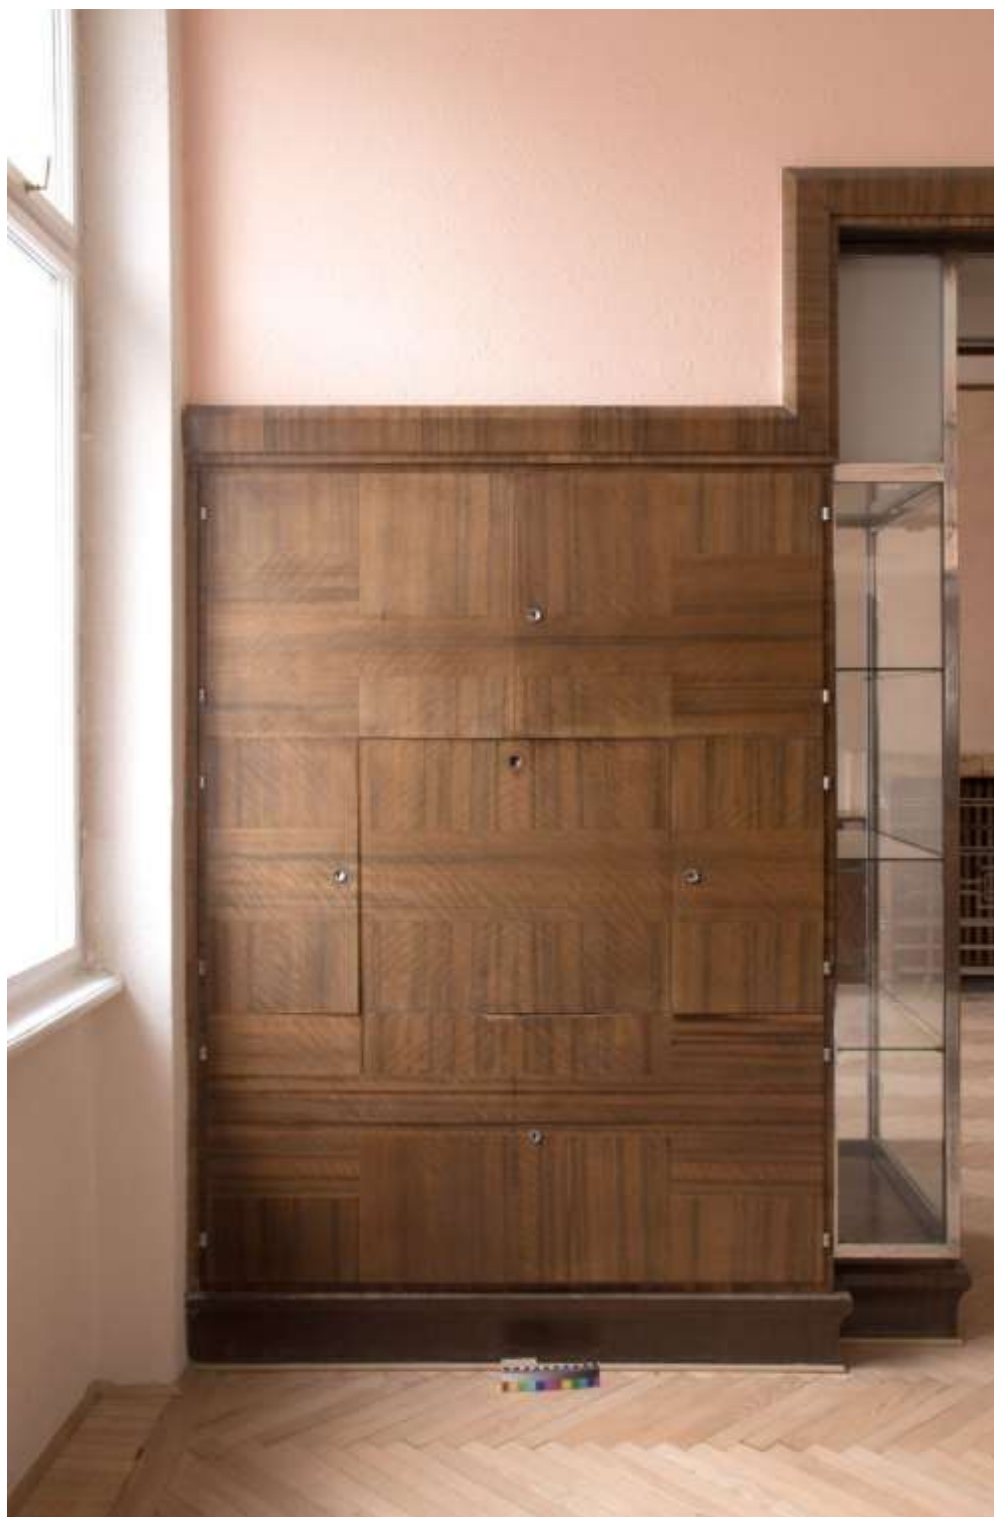
Celkový pohled na dělicí stěnu pravou

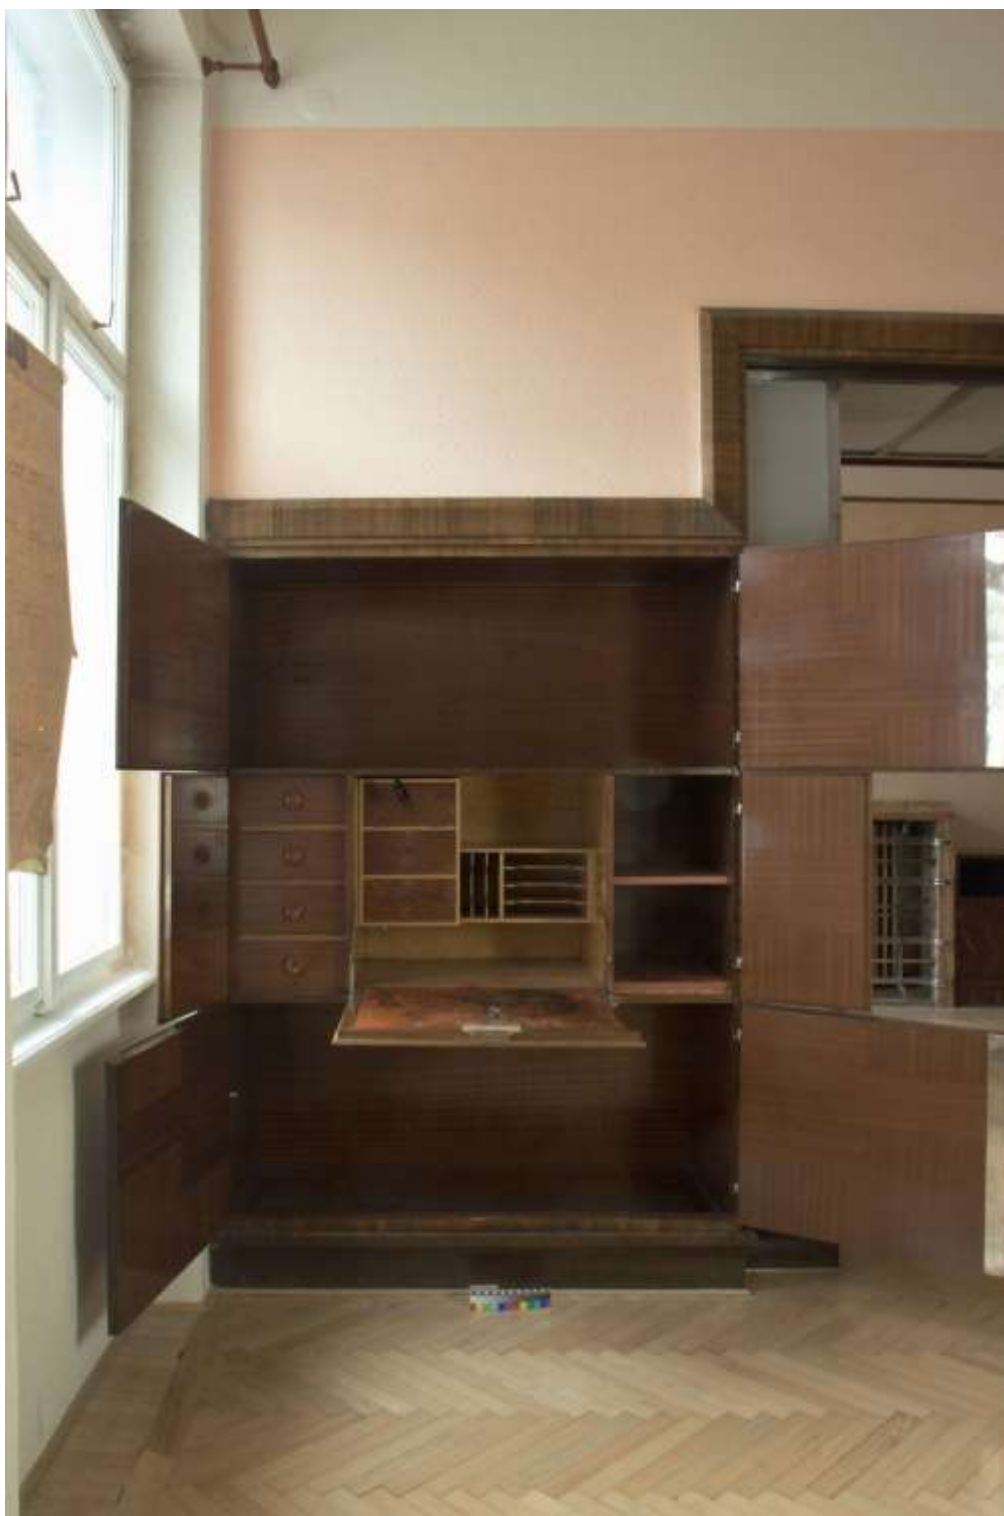
Celkový pohled na dělicí stěnu pravou s otevřenými dvířky

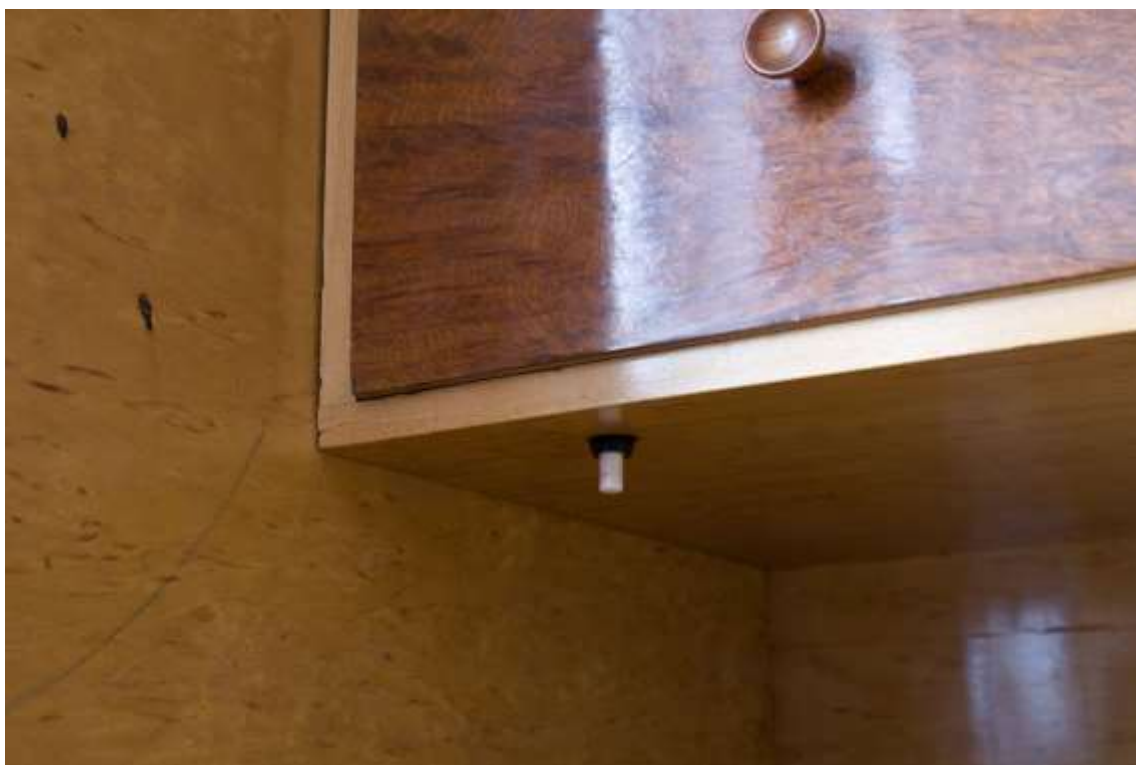
Detail vypínače světla

- Výroba nových klíčů.
- Oprava elektroinstalace světla.
- Doplnění chybějících polic dle záměru využití prostoru.
- Doplnění kovových podpěrek polic.
- Sjednocení povrchu venkovní strany dvířek.

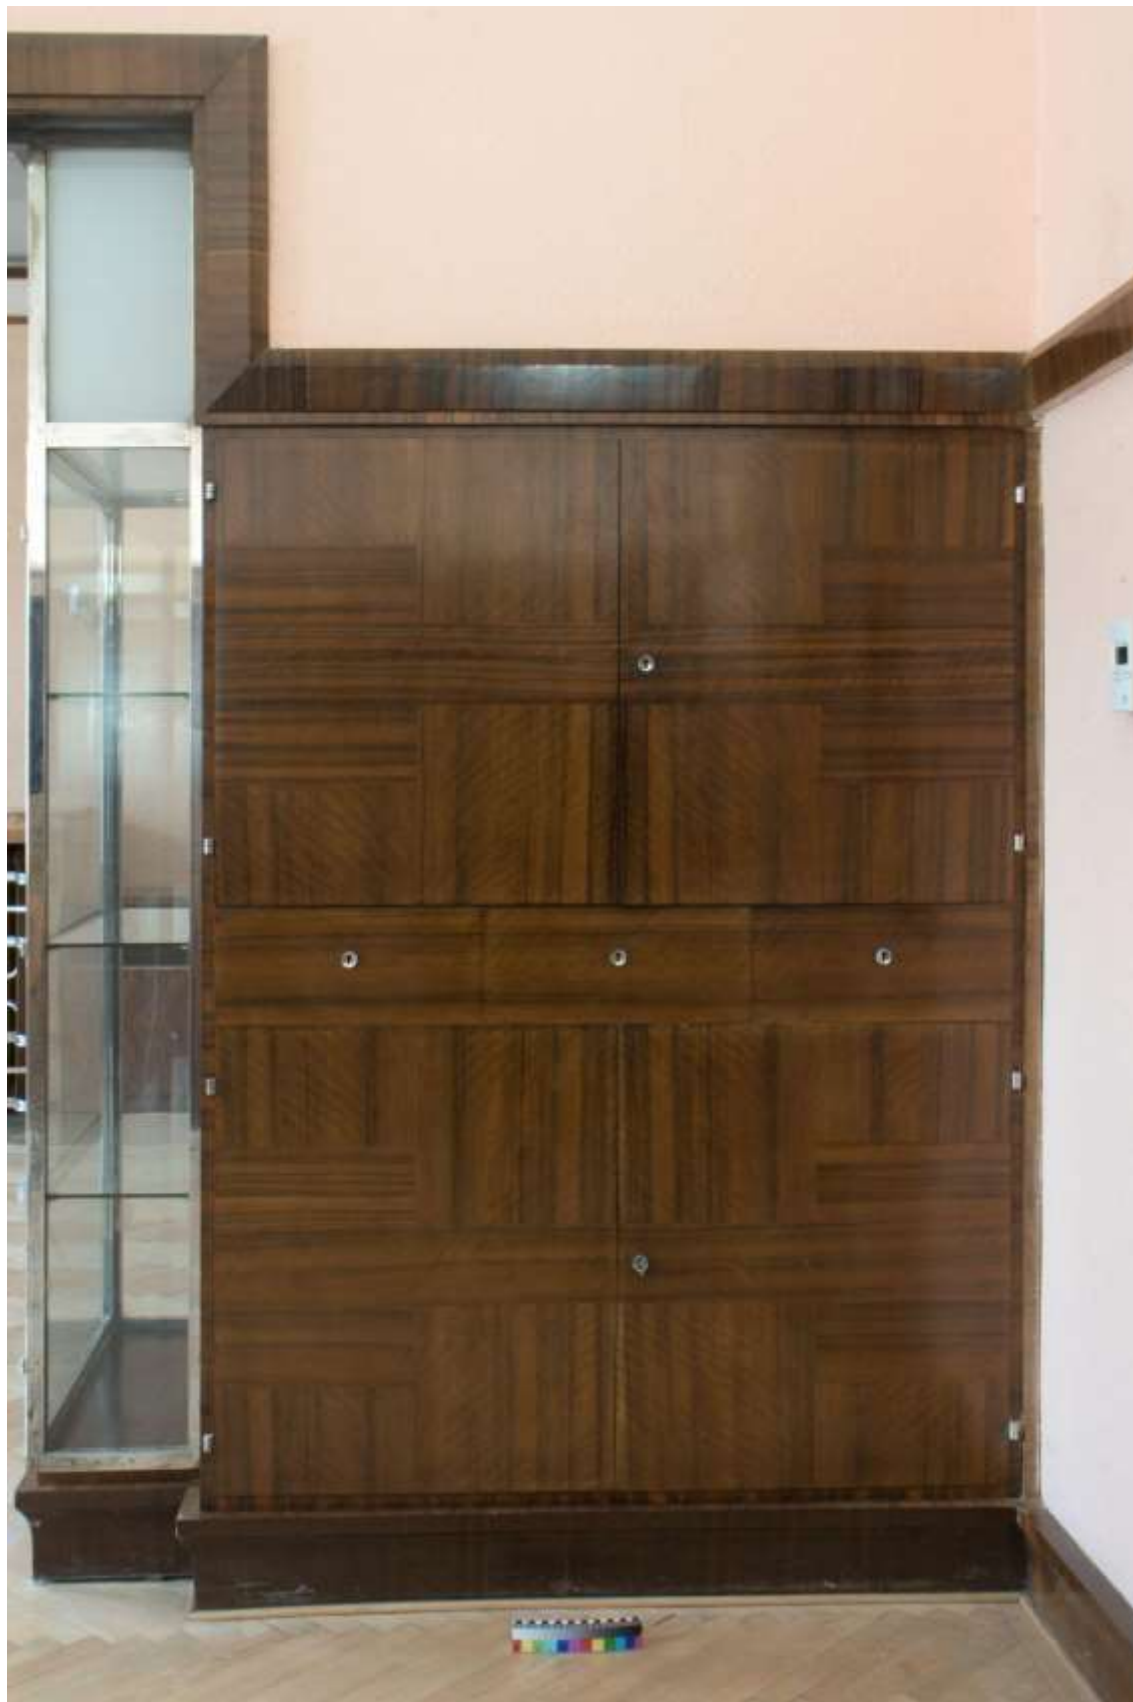
Levá skříňka, celek, zřetelný vzor sesazenky na dvířkách

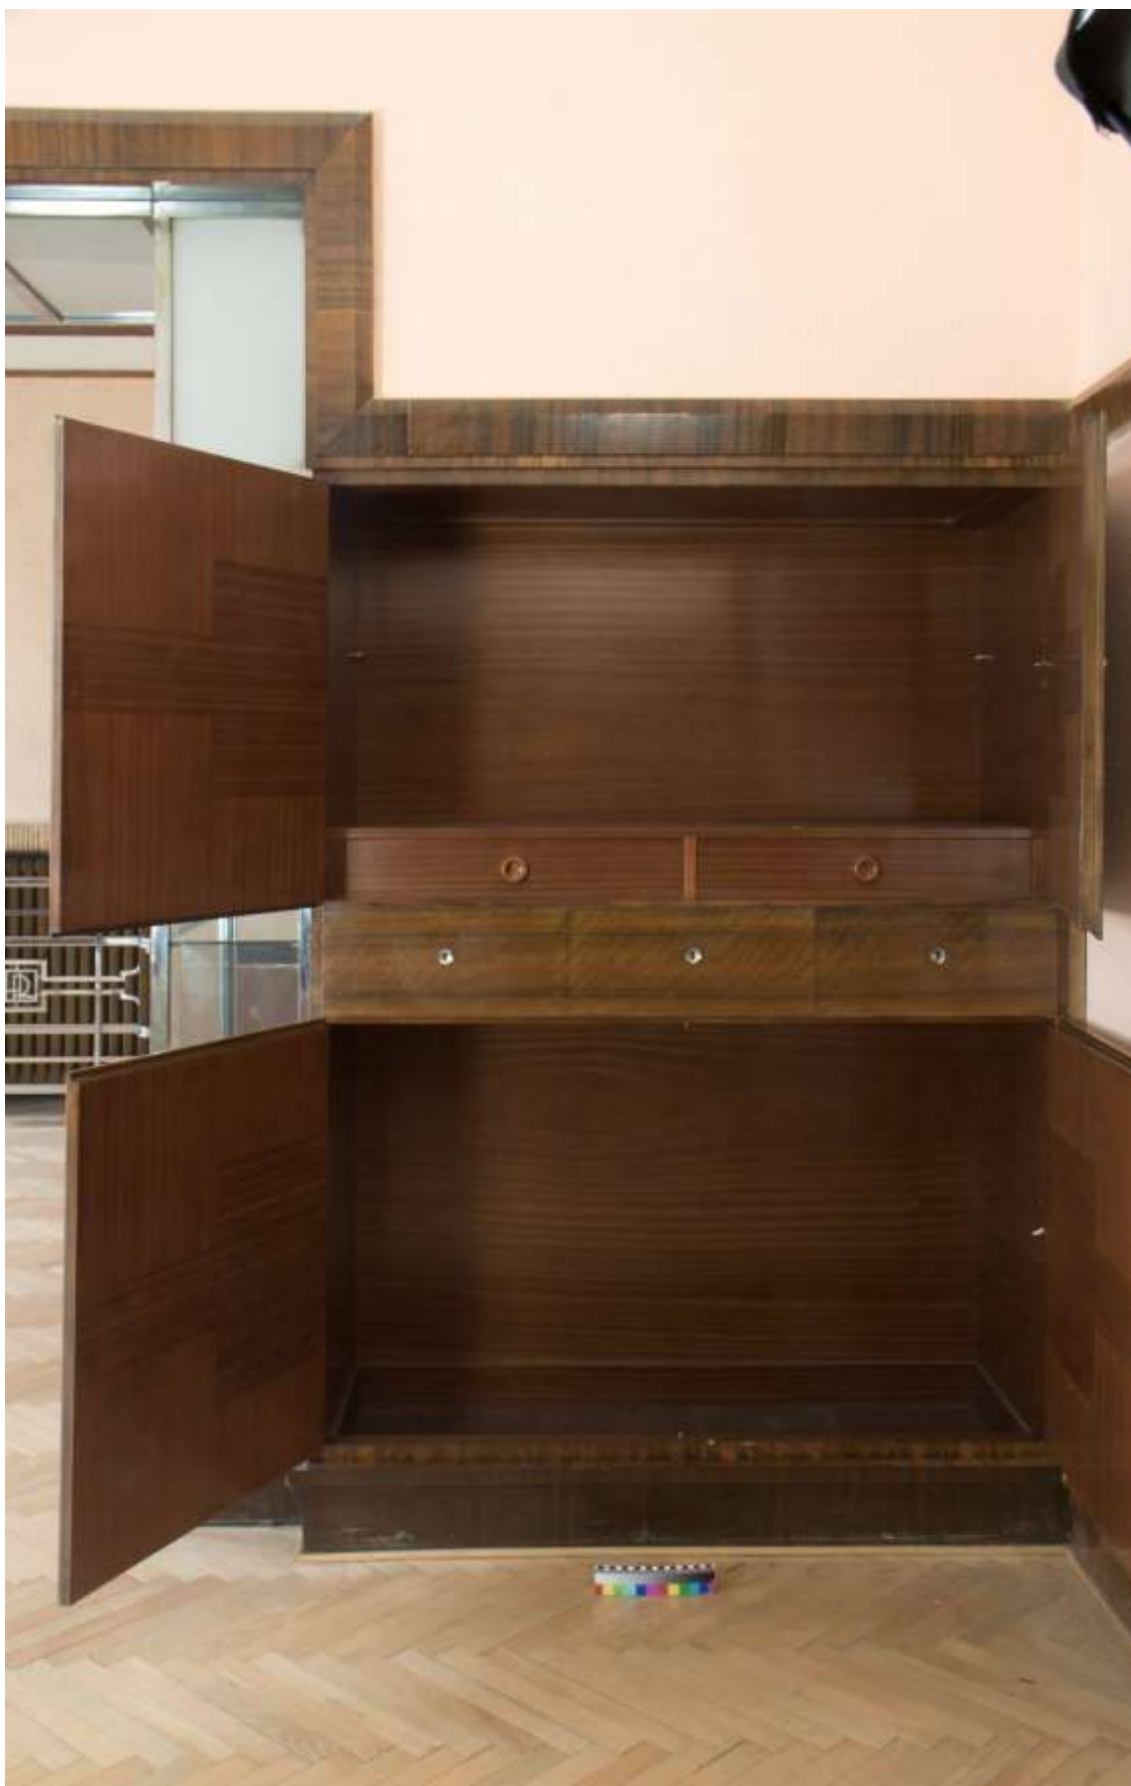
Celek – levá skříňka s otevřenými dvířky
