Střední škola umění a designu
a
Vyšší odborná škola restaurátorská v Brně

Návrh na restaurátorský zásah

Dochované prvky mobiliáře a vestavěného nábytku v bytě
Richarda Herdana

Vestavěná skříň
i.č. 10-001

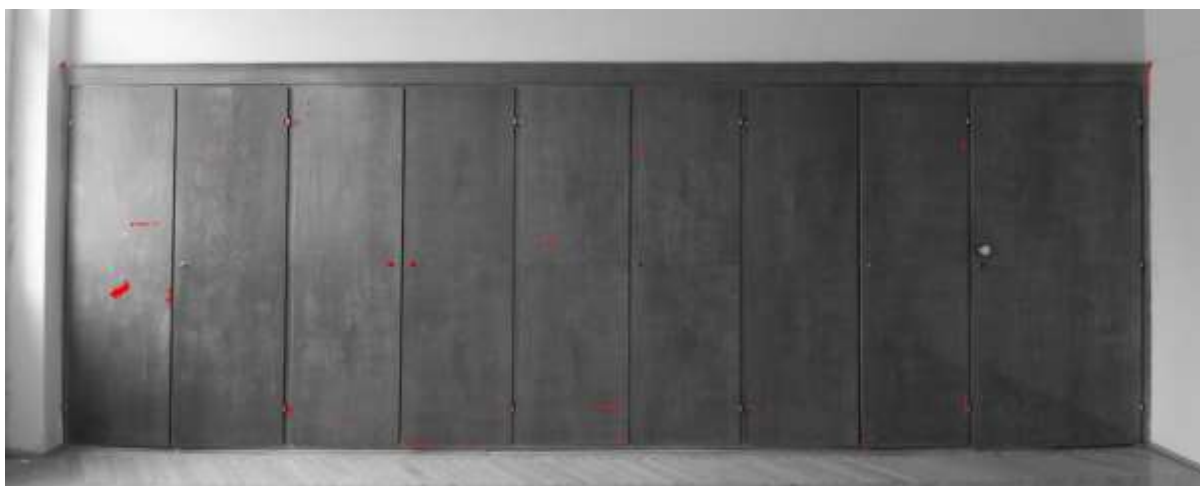
Mapa poškození vestavěné skříně

Vnější nátěr na dveřích je vybledlý, místy prošoupaný. Vnitřní strany dveří jsou téměř v dobrém stavu. Jemné oděrky se vyskytují v ploše dveří. Spodní strany dveří jsou okopané a poškrábané. Chybí zde krytka pro rozvěrnou tyč zámkového kování. V lůžku pro rozvěrnou tyč je odštíplý kus dýhy. Oválné závěsy mají otlačený vzor v ploše vnějších dveří.

Dno, police a boky skříně jsou značně pošpiněné. Hranolky botníku jsou zašpiněny také. Sokl je okopán a pošpiněn vrstvou nečistot. Technický stav je v pořádku. Chybí zde dvě volné police. Skříň se tedy dala přestavět na šatní anebo úložnou skříň.

Závěsné tyče jsou odřené v důsledku používání.

Prostor vnitřní části skříně je zanesen vrstvou nečistot, police volné jsou prohnuté. Pod jednou z nich je ohořelý kus boku. Bok je tedy v této části začerněn.

Levé dveře mají vyrvané zámkové kování, které je zakryto doplněným nepůvodním kouskem dřeva. Volné police jsou mechanicky poškozené oděrkami a zanesené silnou vrstvou nečistot.

Vnější nátěr dveří je vybledlý, místy prošoupaný. Vnitřní strana je odřená na určitých místech. Oválné kování dvířek má otisklý vzor na vnější ploše dveří. Nejvíce viditelné poškození na vnitřní straně dveří je po sklápěcích dvířkách. Spodní strany dveří jsou okopané a poškrábané. Oválné kování dveří je otláčené z vnější strany dveří.

Nátěry dveří jsou vybledlé a místy prošoupané. Spodní strany dveří jsou okopané a poškrábané. Galvanické pokovení na úchytkách dveří je téměř seškrábané.

Římsa nad celou skříní je mírně poškrábaná a zanesená nečistotami. Povrchová úprava římsy je z velké části oloupaná

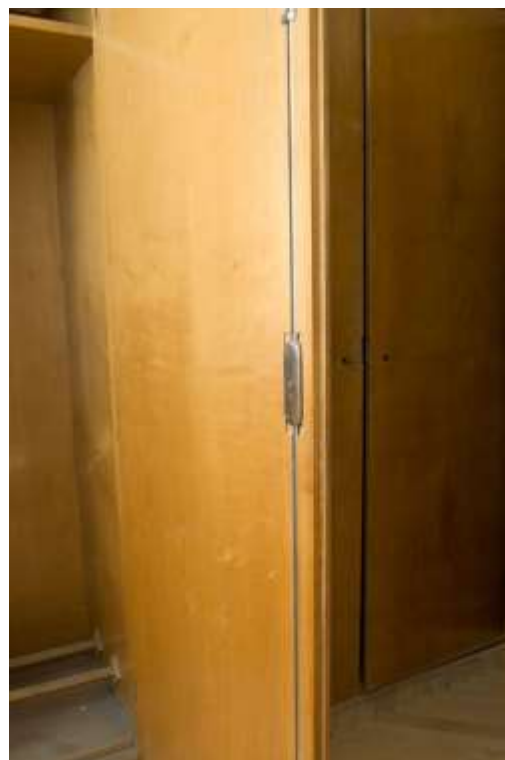
Vyměněný rozvorný zámek v 1. skříni

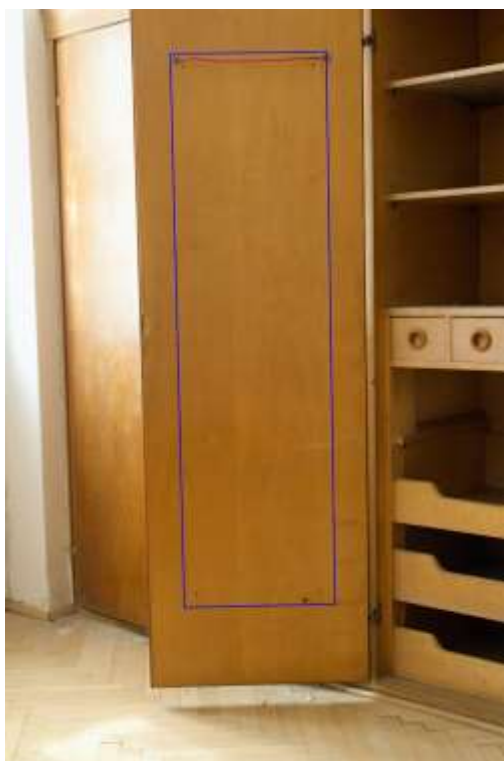
Dílec č. 2, modře označené chybějící zrcadlo
