**BRNO.**  
**ZEMSKÝ DŮM III – OBYTNÁ ČÁST**  
**KOUNICOVA 1-7**

STRATIGRAFICKÝ PRŮZKUM FASÁDNÍHO PLÁŠTĚ OBJEKTU  
LABORATORNÍ ANALÝZY MATERIÁLOVÉ SKLADBY.  
NÁVRH NA RESTAUROVÁNÍ A OBNOVU OMÍTEK HLAVNÍHO PRŮČELÍ .

srpen 2016

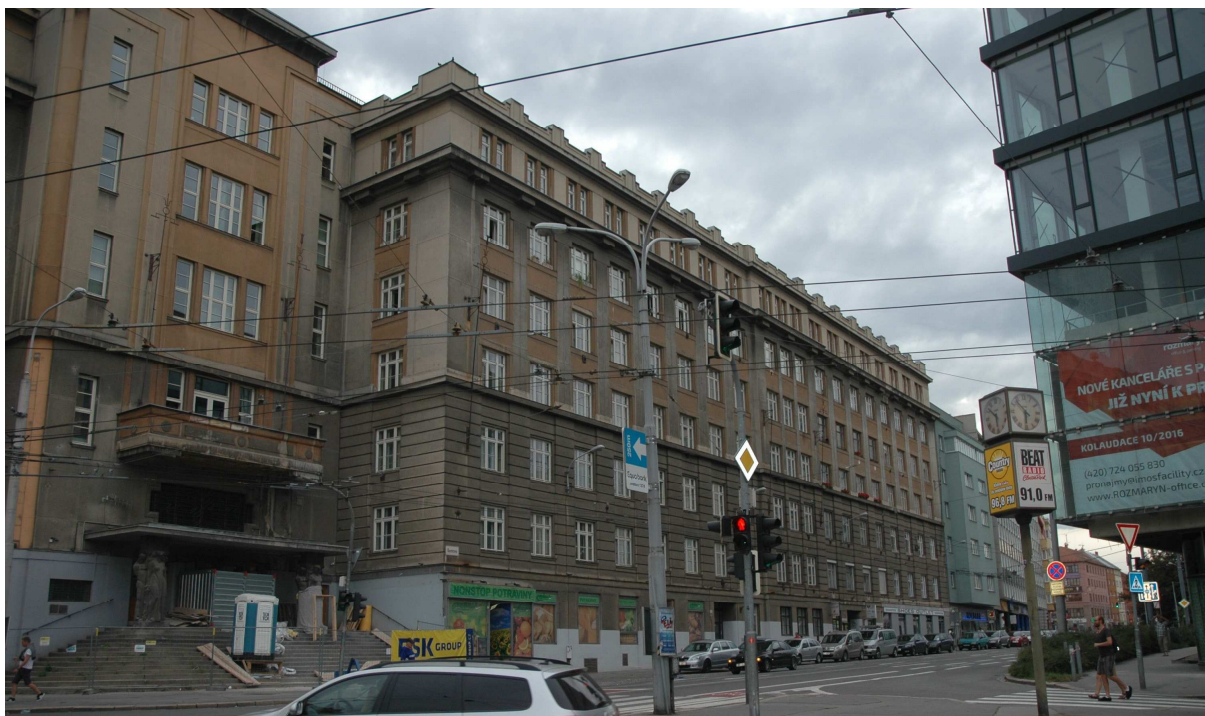
*Celkový pohled na uliční průčelí*

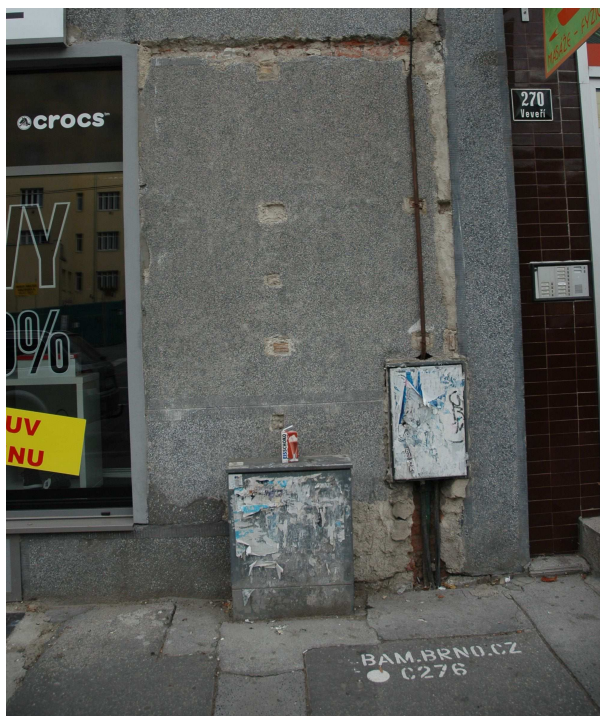
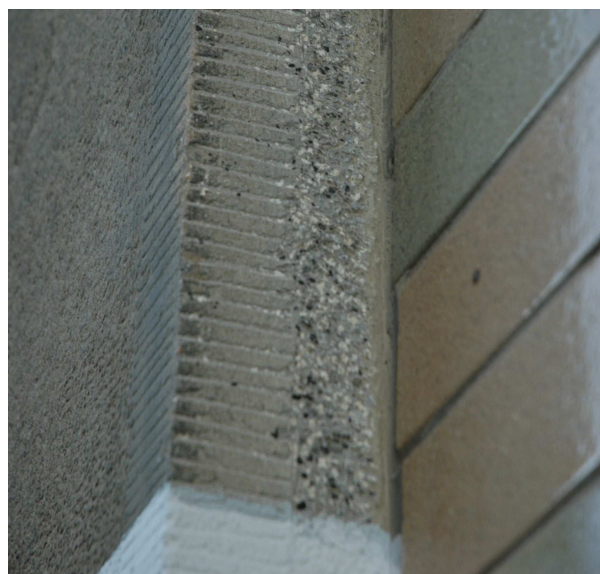
*Detail teracových omítek parterové části*

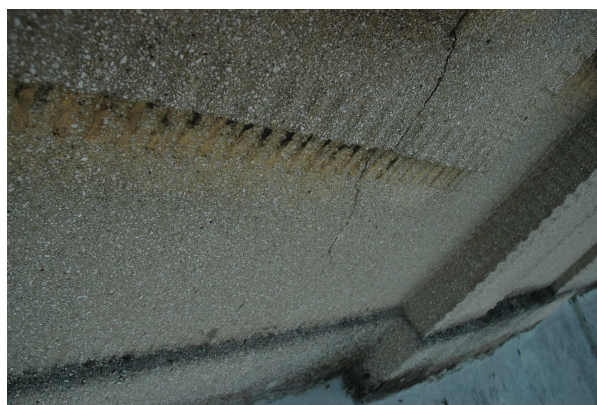
*Světlé teracové omítky zděné atiky*

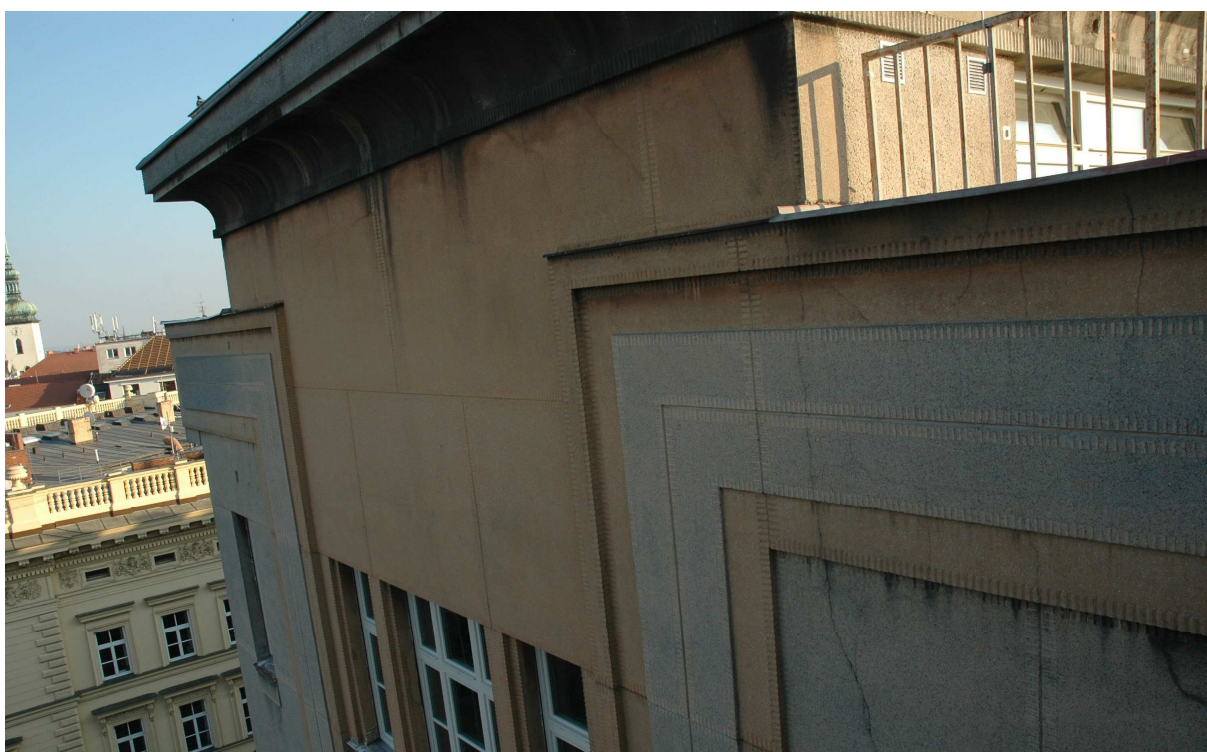
*Kombinace dvou odstínů teracových omítek na nárožním bloku objektu.*

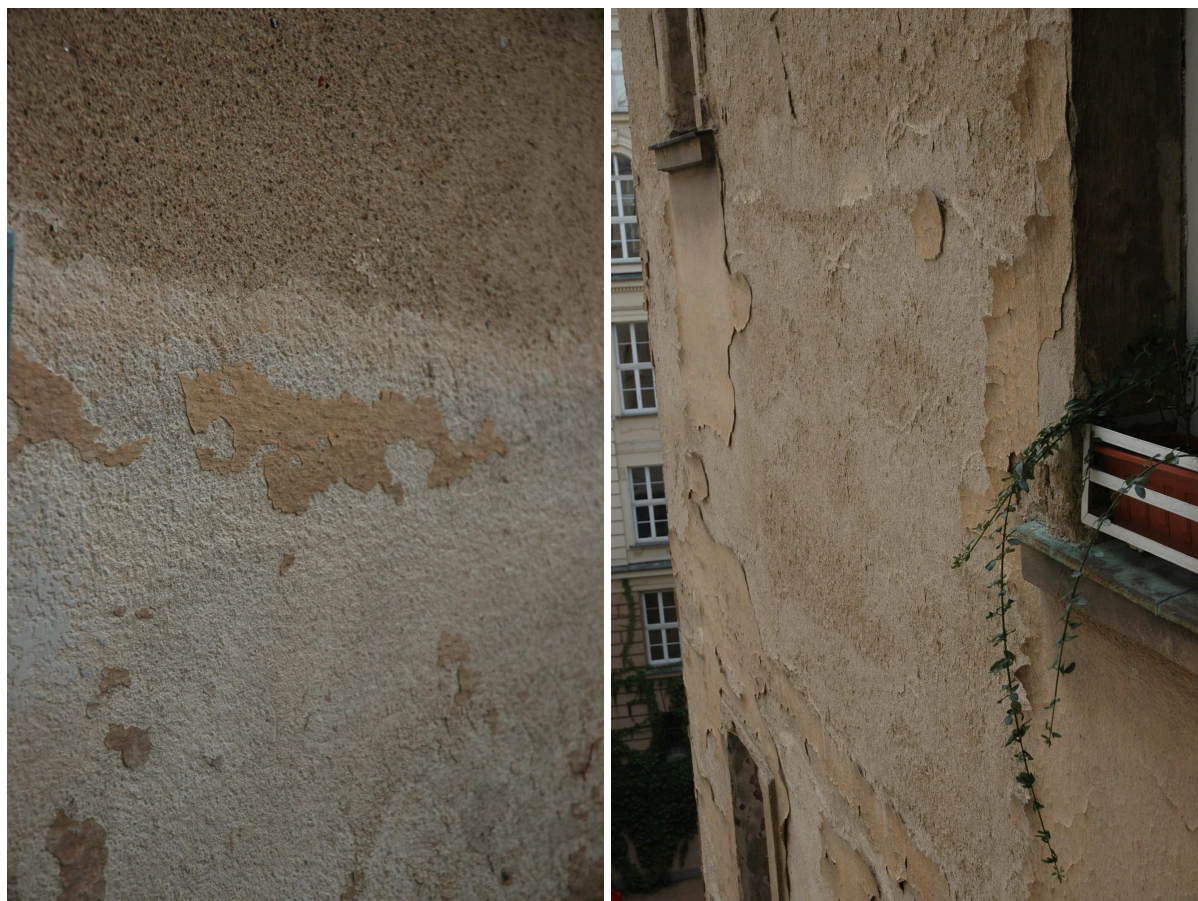
Obecně je možno konstatovat, že omítky dvorních traktů jsou již za hranicí životnosti, patrný je jejich úbytek až na cihelné zdivo v rozsáhlých plochách. Výjimečné nejsou ani části, kde dochází k vyplavování ložné malby ze spár mezi cihlami.

Samostatnou kapitolou je degradace omítkových ploch pod balkóny a omítek dvorního průčelí. Zde došlo k hloubkové destrukci omítkových souvrství vedoucích až k obnažení cihelného zdiva a omítkové plochy musí být na dvorních fasádách provedeny v plném rozsahu nově, při respektování původního architektonického členění fasády (bosáže, šambrány oken, profilace říms apod.).

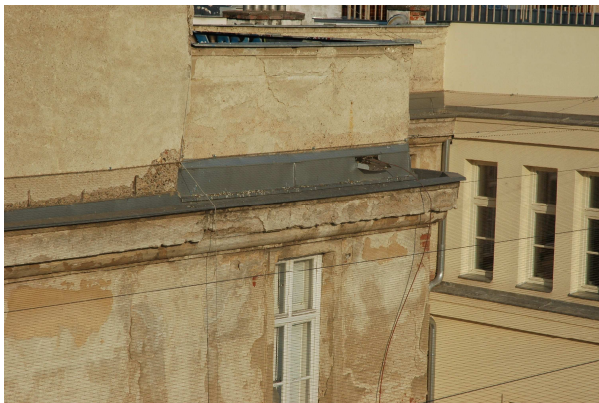
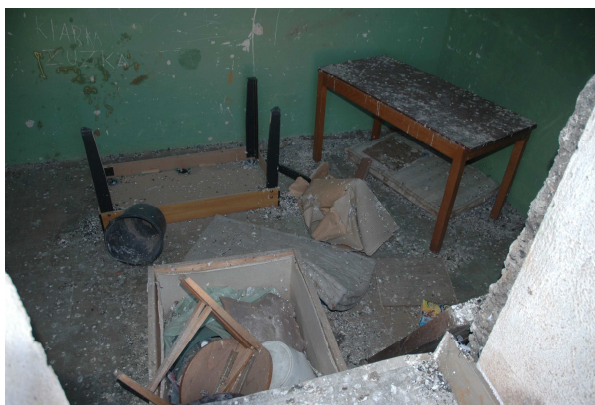
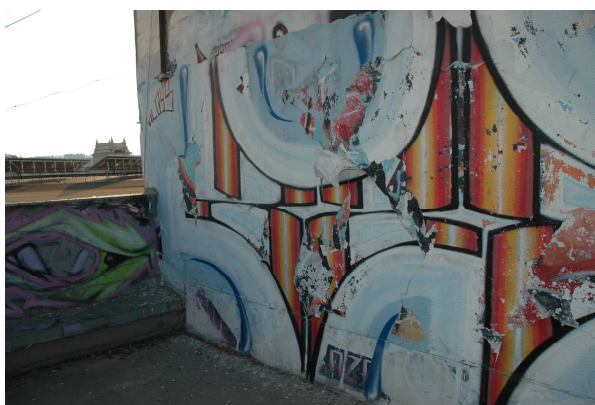
*Stav drobných objektů na střeše. Kabiny výtahu, sklady pro údržbu střechy apod. jsou často využity jako squaty.*

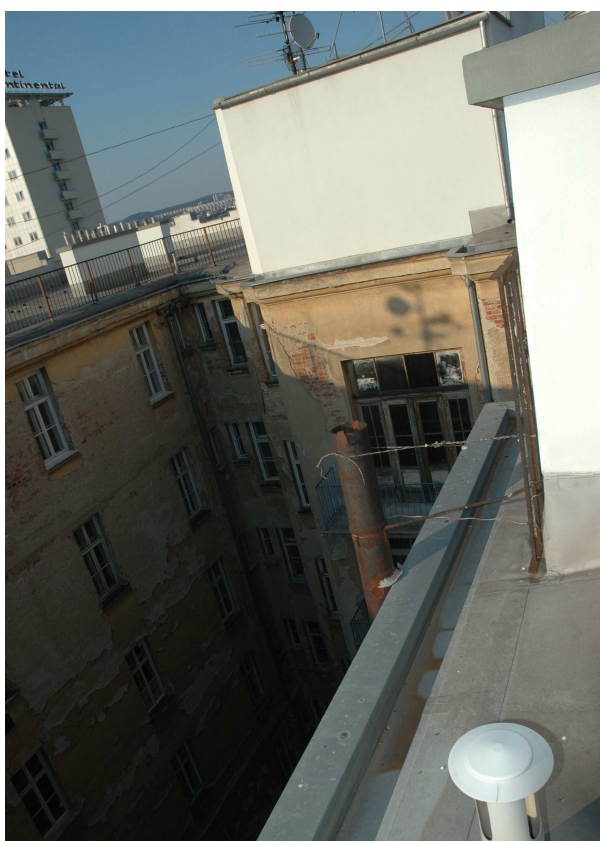
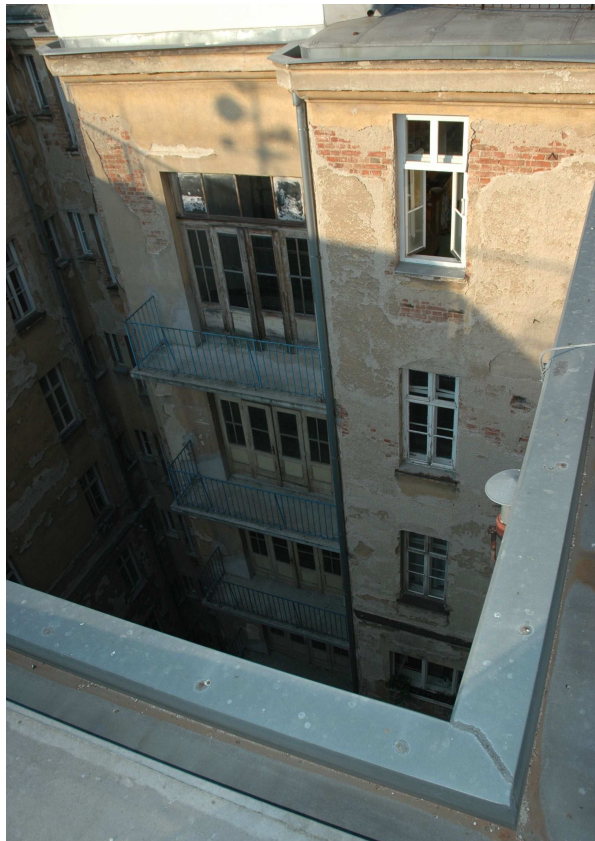
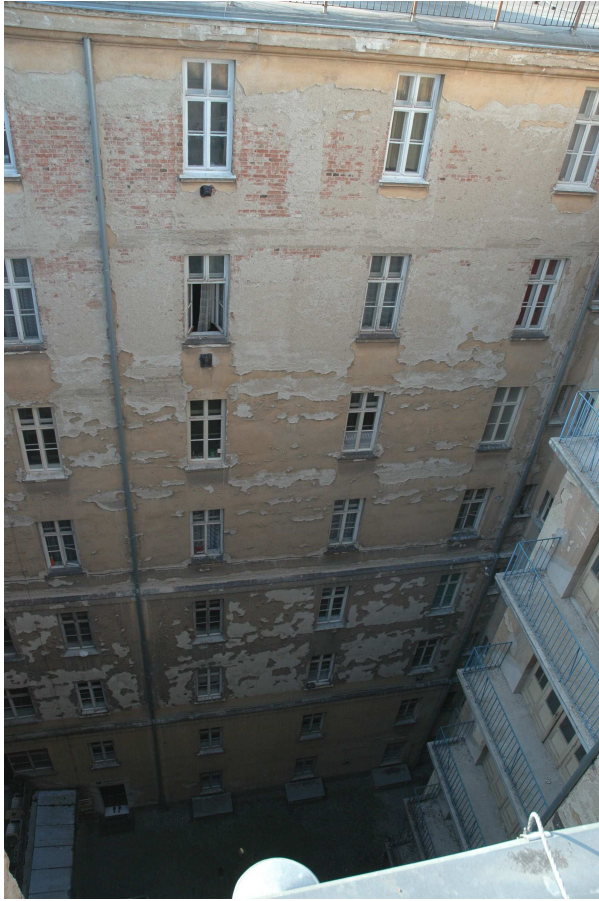
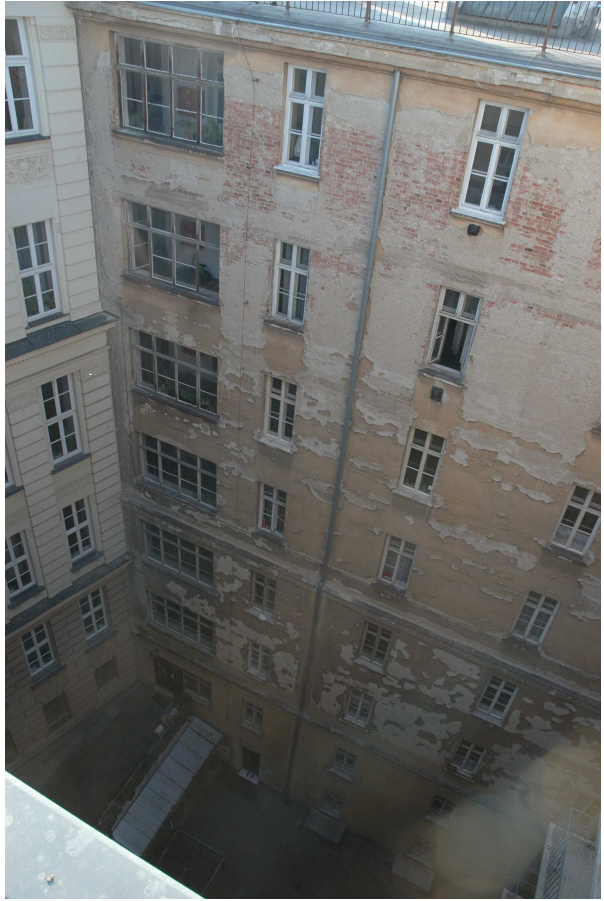
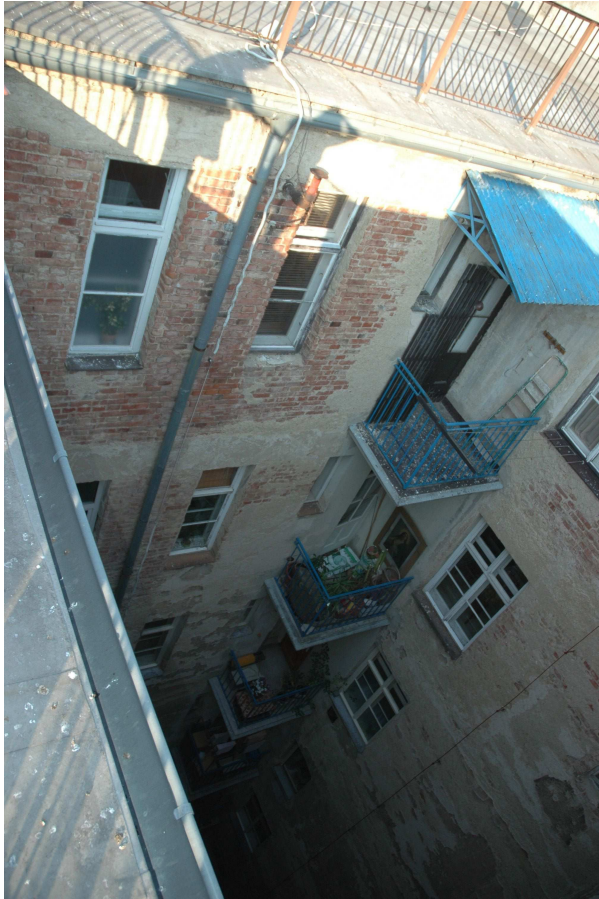
Mimo zcela degradované omítkové vrstvy fasád dvorních průčelí je nutno upozornit na stav konstrukcí malých balkonů v dvorních traktech.

V části objektu došlo v minulých letech k „obnově“ pochozích ploch „cementovou mazaninou“. V případě balkonů v levé části Kounicova 1, kde tomu tak učiněno nebylo, je nutno provést průzkum statiky a únosnosti pochozích ploch. Na fotografiích dole je patrný stav balkonů ze spodní strany. Čelní hrana balkonů je zcela obnažena až na armaturu, která koroduje. Je otázkou v jakém stavu je armatura uvnitř a zda zásah provedený ve vedlejším bloku nevedl k přetížení již narušené konstrukce.

Bod 5 – potřeba posouzení stavu balkonů a projektu sanace. Vzhledem ke skutečnosti, že posudek zcela pomíjí problematiku balkonů dvorních fasád (kde lze pouhým okem vidět závažné defekty, včetně odhalené železné armatury, převážné ztráty omítkového krytu, poškození pochozí plochy apod.), je potřebné zajistit posudek stavu a připravit projekt komplexní sanace.

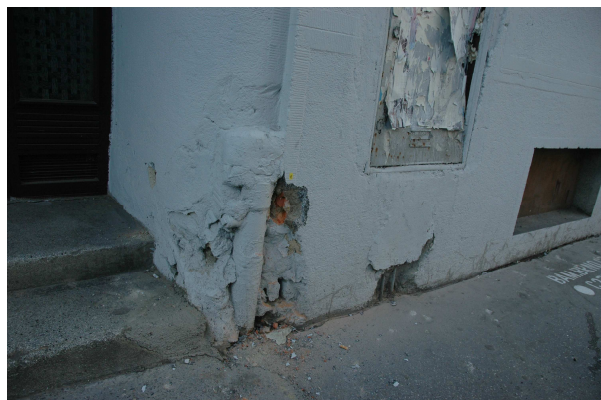
*Celkový pohled místo odběru vzorku A*

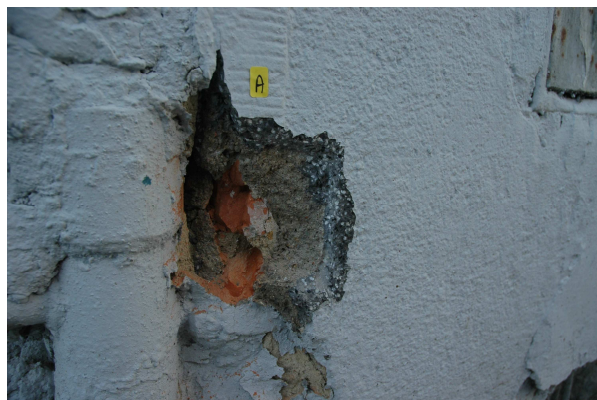
*Místo odběru vzorku A*

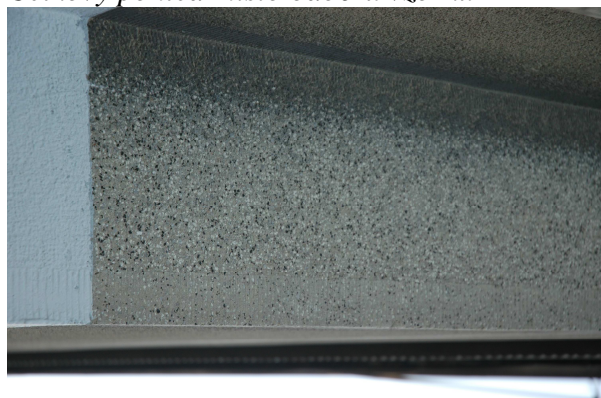
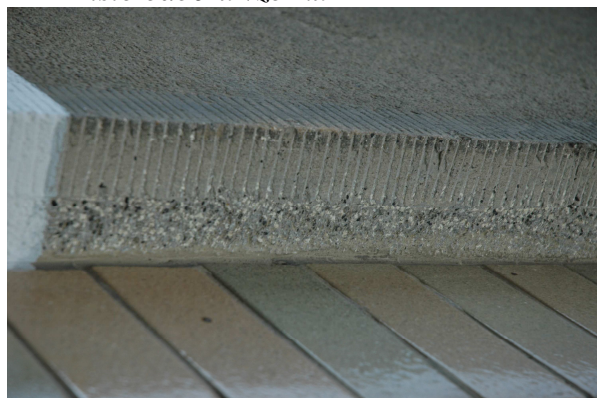
*Detail povrchu teraca, na hranách dekorativní fasetování. Při levém okraji fotografií patrný šedý sekundární nátěr.*

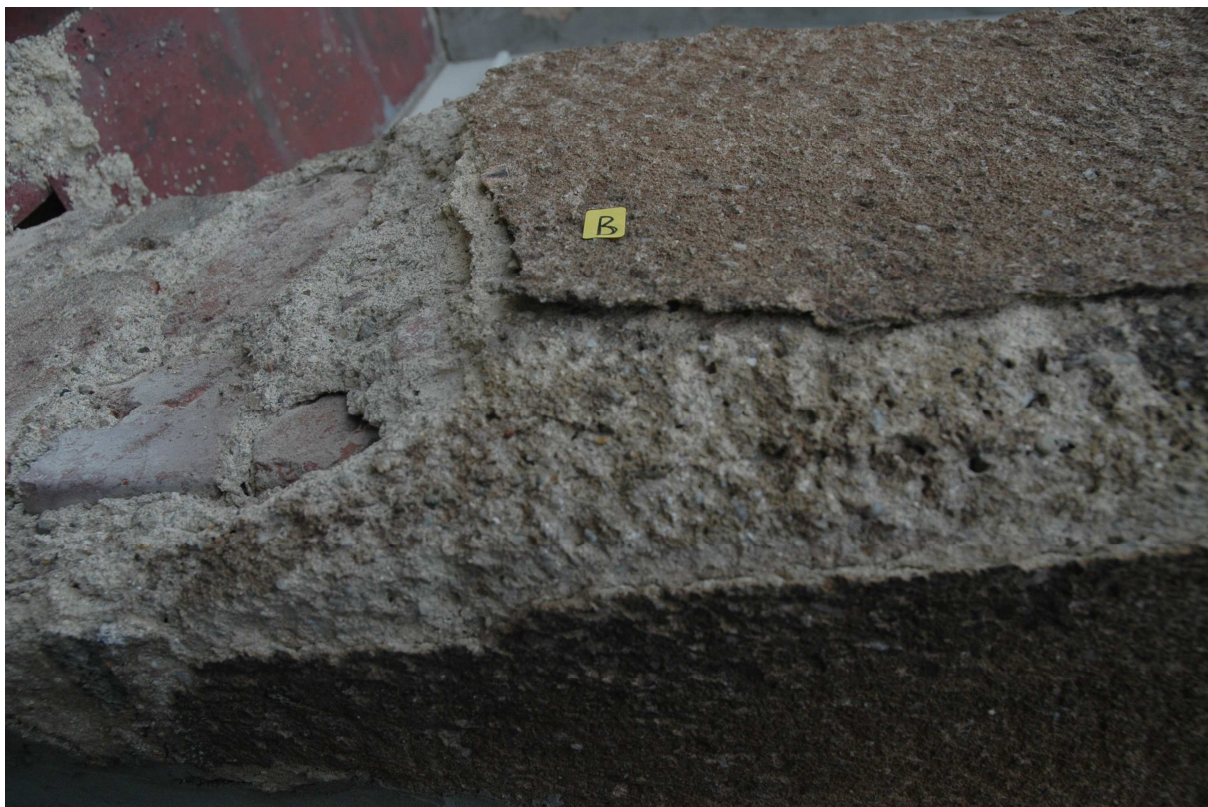
*Detail místa odběru vzorku B*

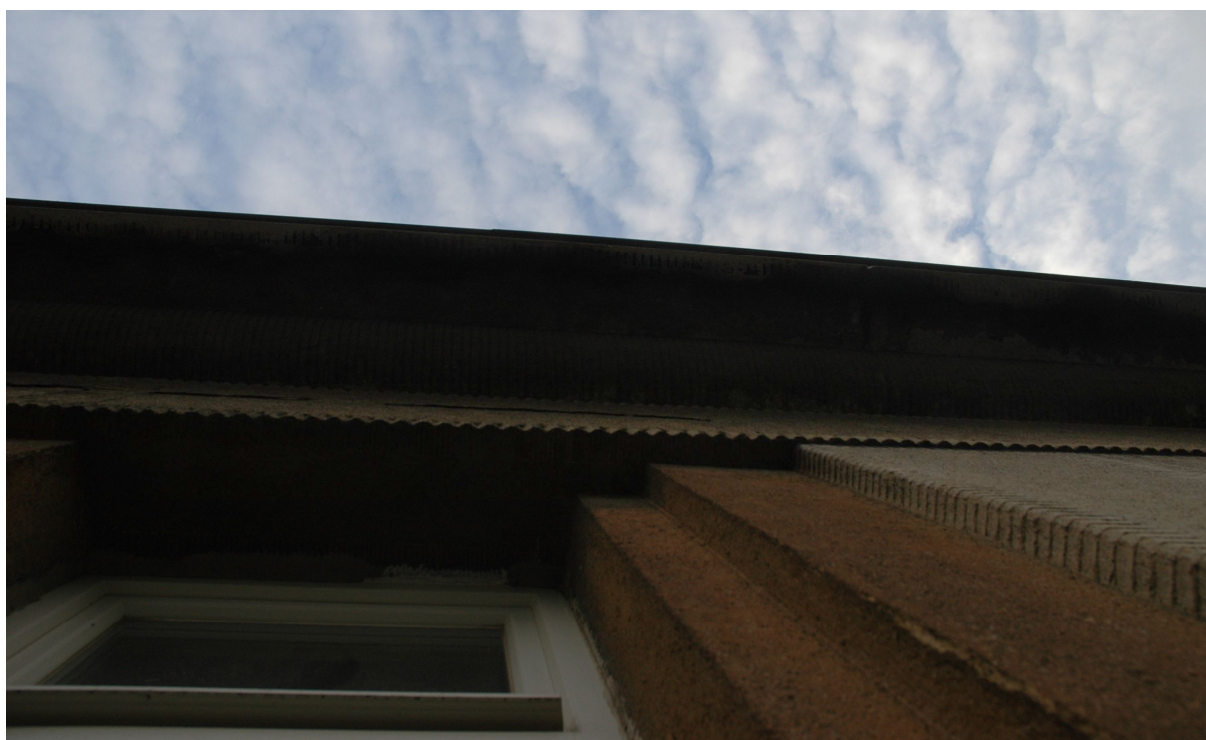
*Celkový pohled na členění plochy fasády a kombinace materiálu v části pod korunní římsou.*

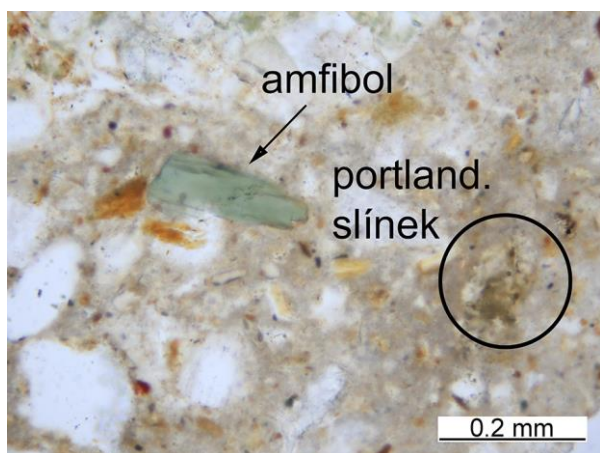
V pojivu se sporadicky vyskytují fragmenty nezhydratovaného portlandského slínku (obr. 12). Vzhledem k velmi nízkému zastoupení portlandského slínku a optickému charakteru pojiva lze předpokládat, že pojivo bylo složeno z portlandského cementu a menšího množství vápna.

Obr. 12: Vzorek B2 – plnivo, pojivo a pigment; PPL

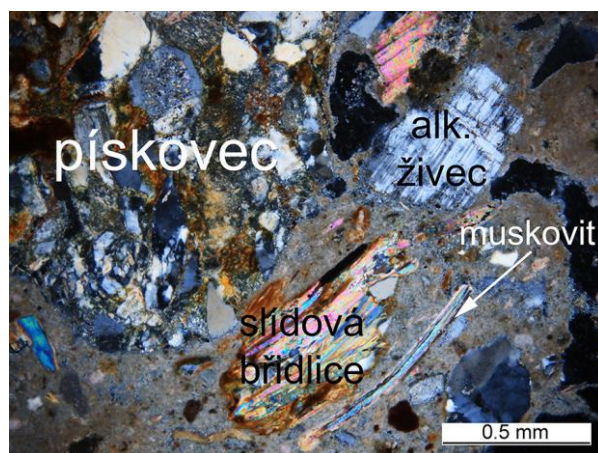
Mikrofotodokumentace plniva – viz obr. 12 – 15.

Obr. 14: Vzorek B2 – plnivo; XPL

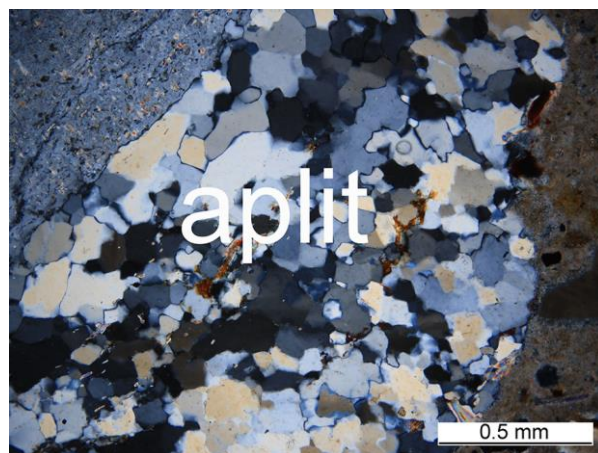
Obr. 15: Vzorek B2 – plnivo; XPL
