ZPRÁVA O PROVEDENÍ PŘEDBĚŽNÉHO STAVEBNĚ TECHNICKÉHO PRŮZKUMU OBJEKTU NÁDRAŽNÍ 4 V BRNĚ

Brno, prosinec 2016

Zhotovitel : Průzkumy staveb, s.r.o.
Lísky 1000/44
624 00 BRNO

Na základě požadavku objednatele byl proveden předběžný stavebně technický průzkum (dále jen PŘSTP) objektu Nádražní 4 v Brně s cílem získání podkladů k plánované celkové rekonstrukci.

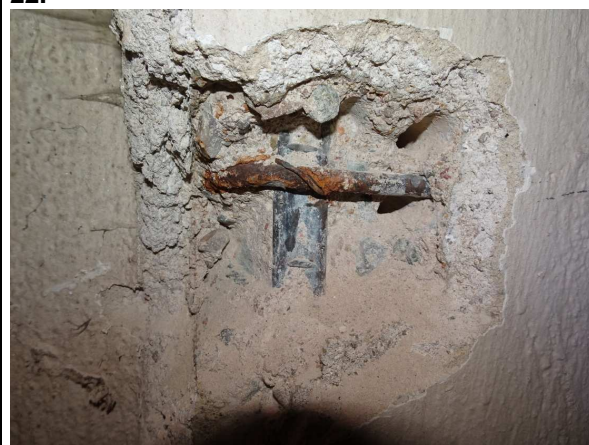
22.

A2 Sloup v 1.PP, foto č.22

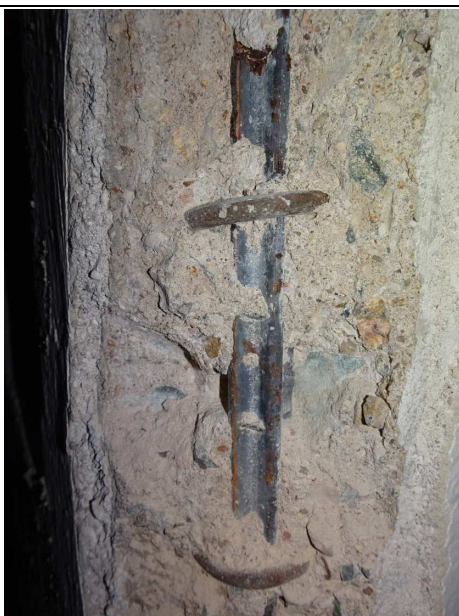
23.

Sloup v 1.PP, foto č.23

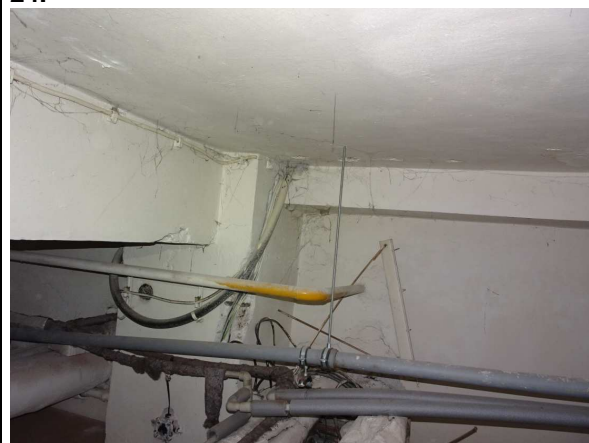
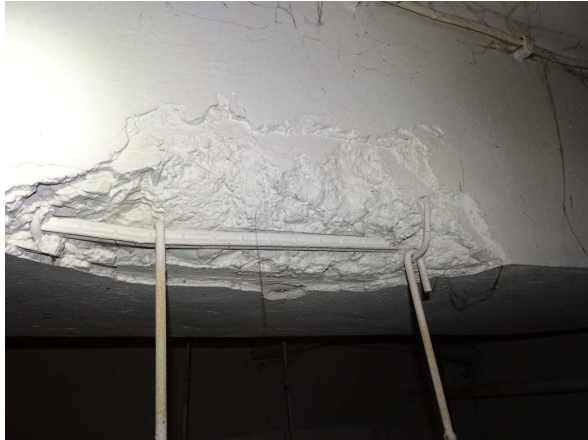
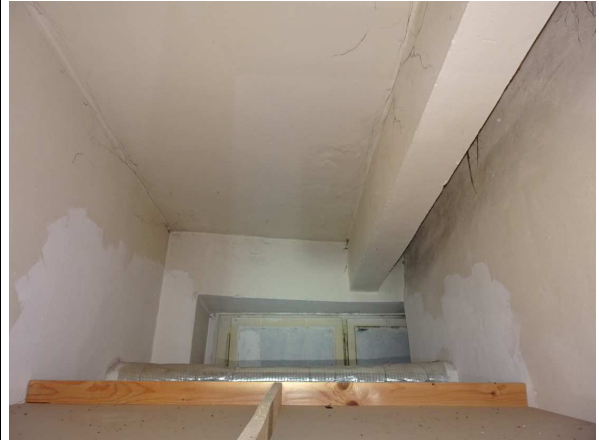
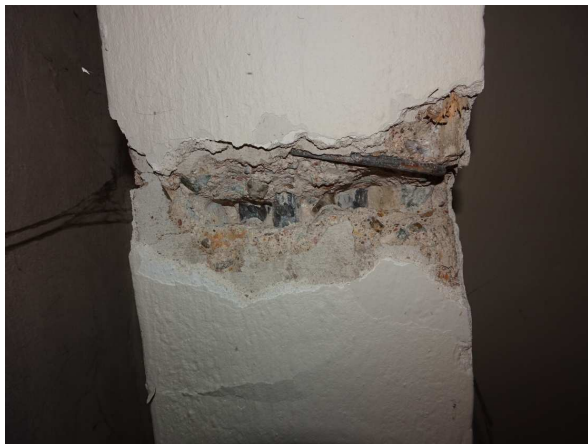
Průvlak a stropy nad 1.PP, foto č.24 - 27

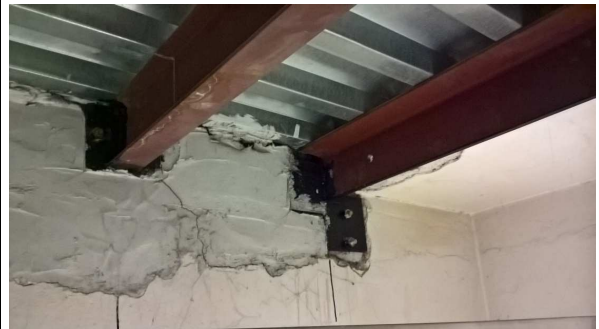
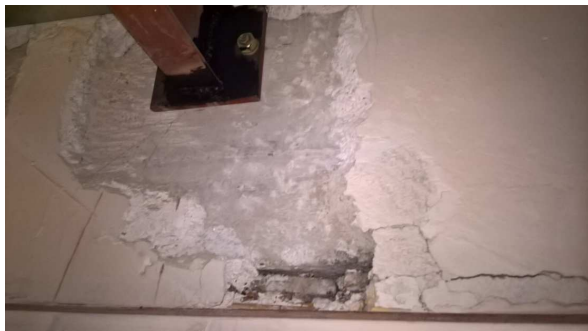
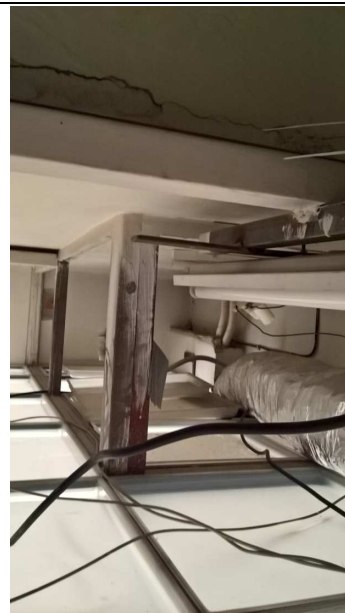
A9 Strop nad 1.NP (zázemím lékárny, foto č.28 - 30)

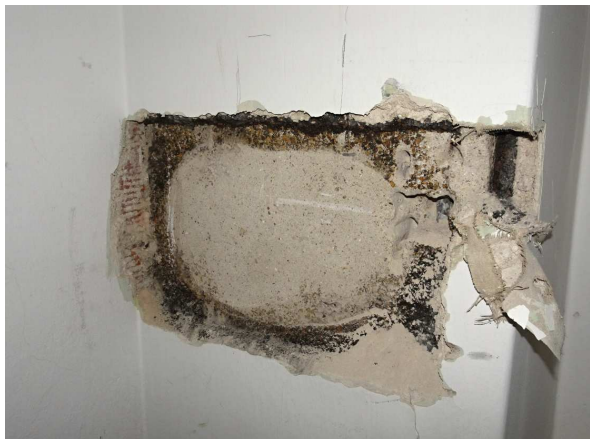
31.

A10 Sloup v 3.NP, foto č.31

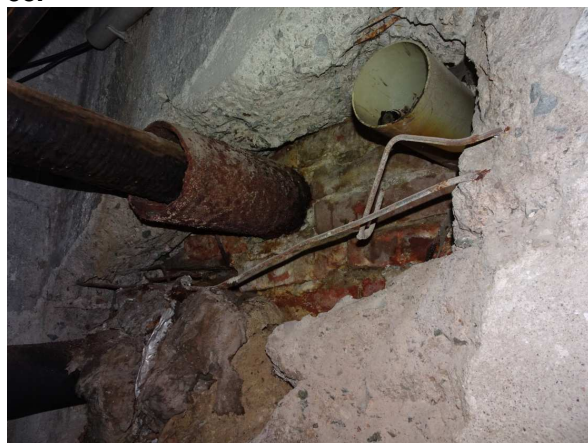
58.

Z důvodu zjištění skladby a tloušťky vybraných betonových stěn v 2.PP a 1.PP a vnitřních příček ve vyšších podlažích, byly do nich provedeny vrtané sondy jádrovým (betonová stěna v 2.PP, foto č.59) či plným vrtákem. U betonové stěny v 1.PP byl využit provedený prostup přes tuto stěnu, foto č.58. Zjištěné skutečnosti jsou přímo uvedeny ve výkresové dokumentaci.

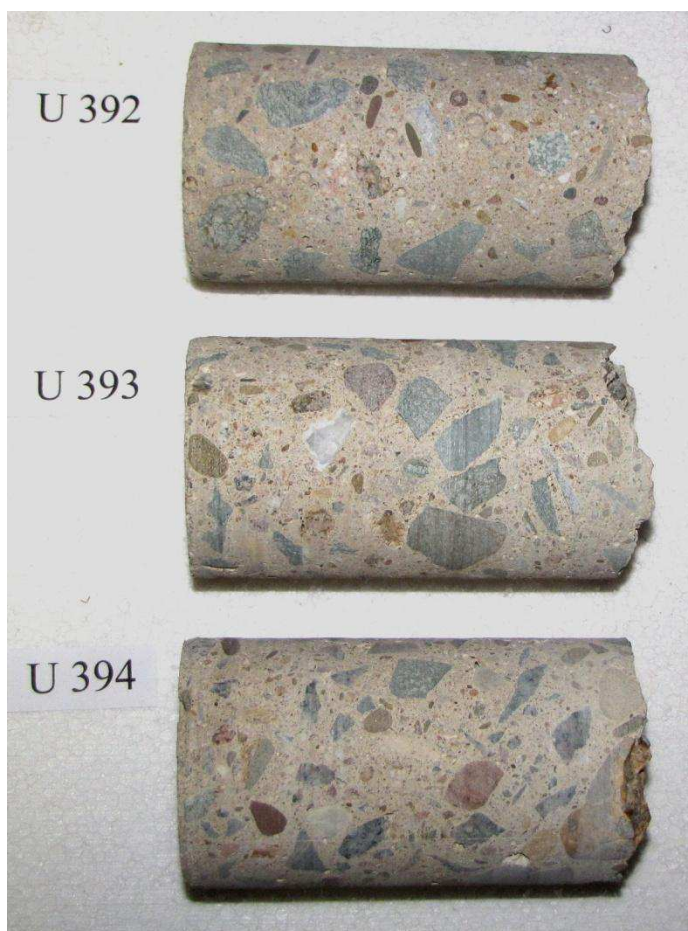
Obr. 1.: Vývrtky z betonu po dodání do laboratoře.
